令和7年度 麻委第3号
麻機遊水地植生調査等業務委託

報 告 書

株式会社 環境アセスメントセンター

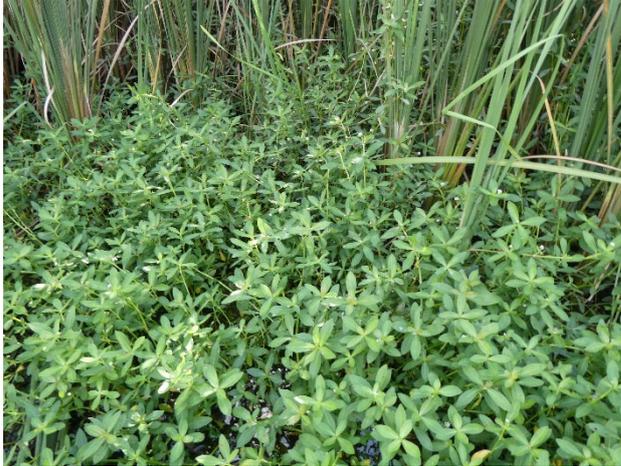
■麻機遊水地第 2-1 工区
ナガエツルノゲイトウ個体

写真 3.2.3 麻機遊水地第 2-1 工区及び巴川におけるナガエツルノゲイトウ (→、○) の生育状況

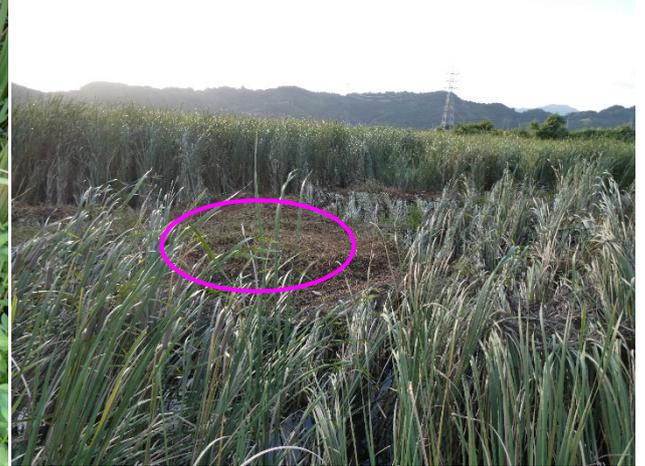
出水時に流出したと思われる個体がヒメガマの上に堆積

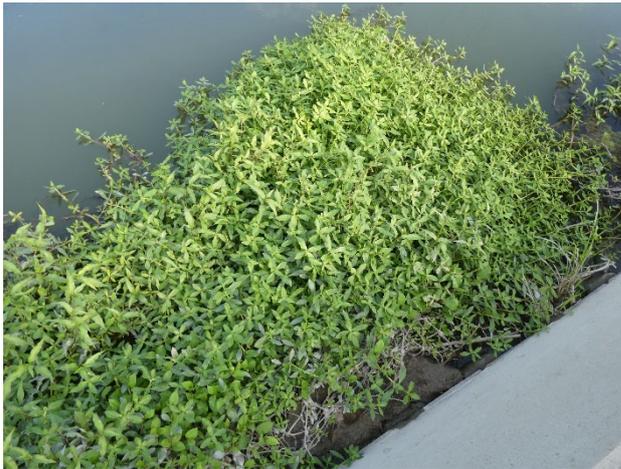
ナガエツルノゲイトウ個体

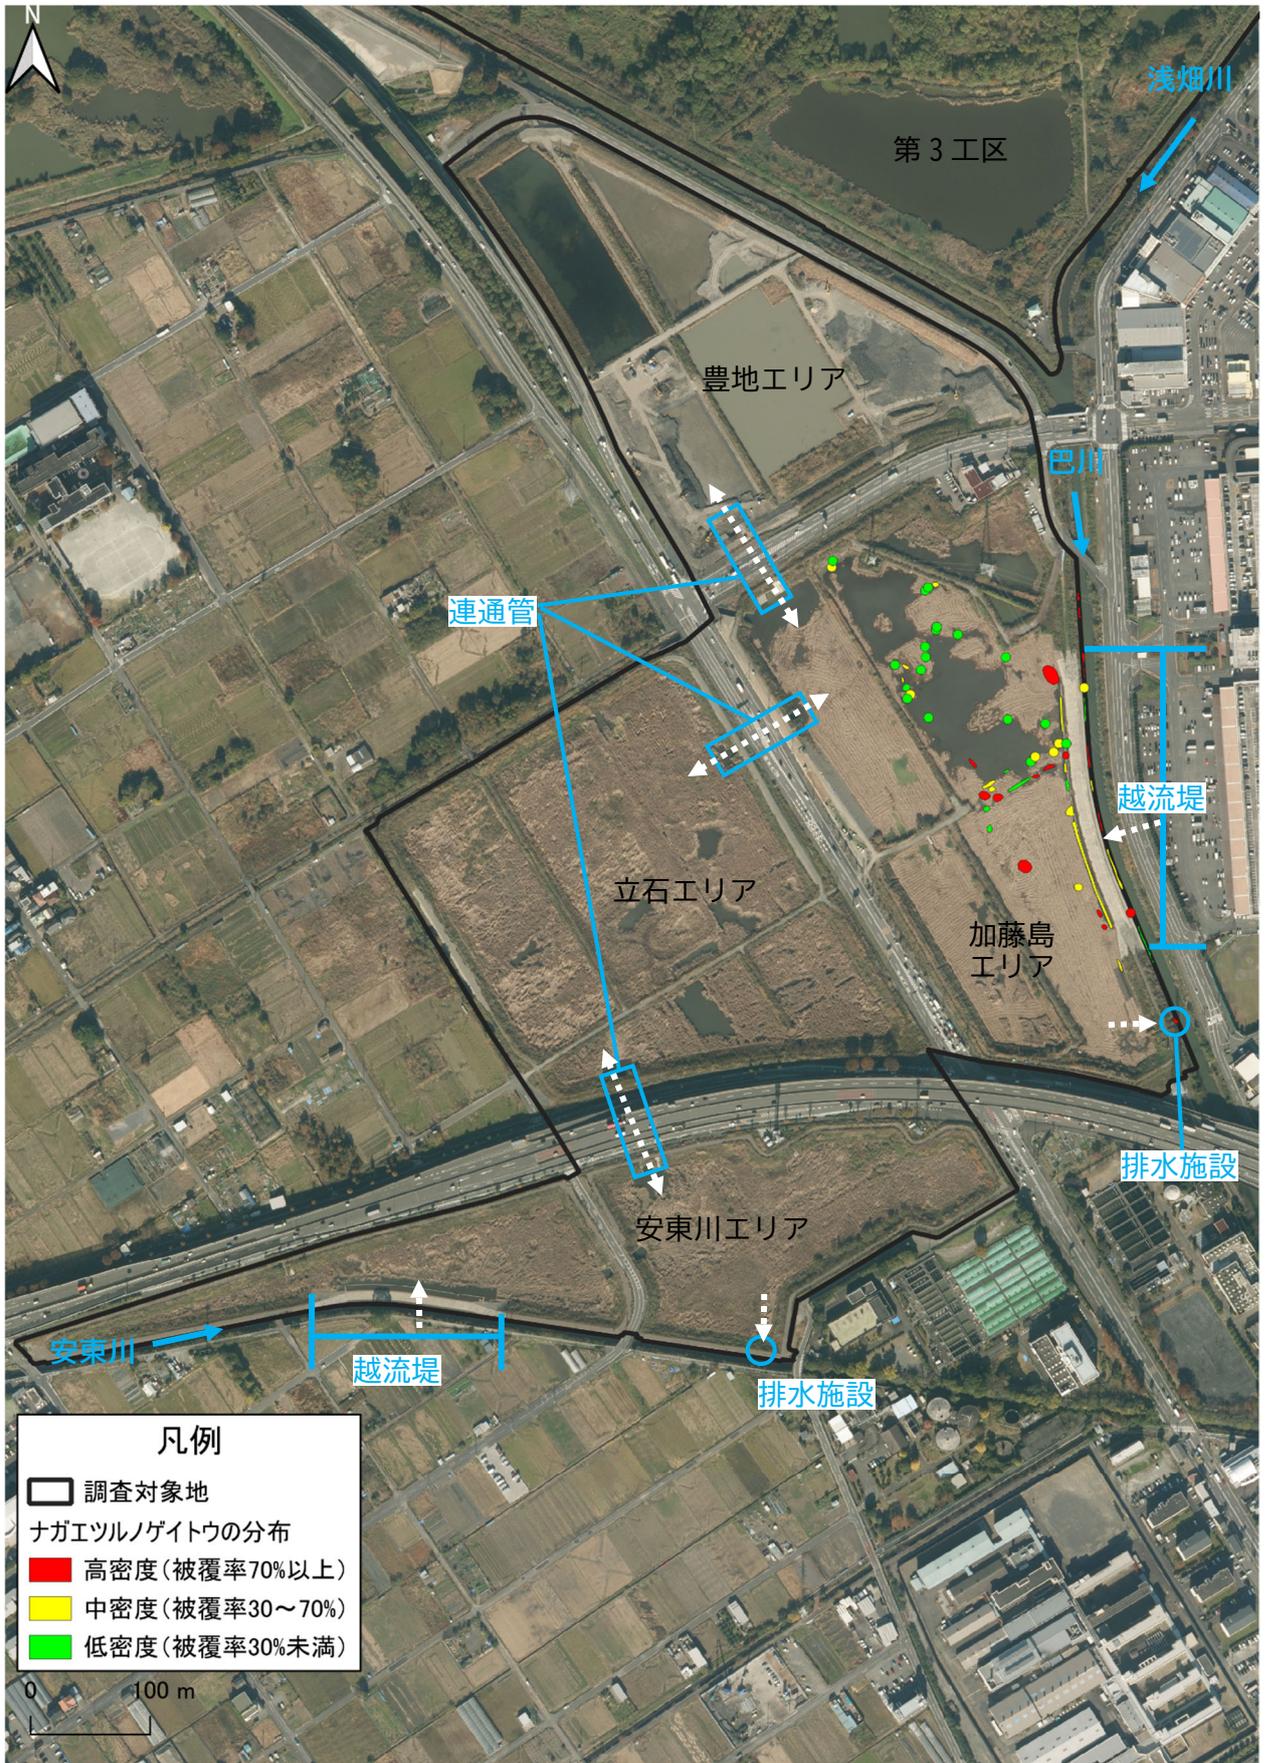
背景画像出典) 令和6年度[第36-K1802-01号]静岡海岸ほか海岸調査に伴う測量業務委託(空中写真撮影)成果物
 図3.2.4 麻機遊水地第2-1工区におけるナガエツルノゲイトウ分布状況と連通管の位置

現地調査の結果、麻機遊水地第 2-1 工区の加藤島エリアおよび工区沿いの巴川において、ナガエツルノゲイトウの生育を確認した（加藤島エリア：49 地点、1209.81 m²、巴川：12 地点、247.26 m²）。一方、第 2-1 工区内でオオフサモの生育は確認されなかった。

ナガエツルノゲイトウの分布は、加藤島エリアの中でも越流堤を有する東側に限定して確認された。麻機遊水地第 2-1 工区では、加藤島エリアのみが巴川からの越流を受ける構造となっており、巴川に生育する個体群が増水時に侵入し、工区内で分布を拡大している可能性が高い。

以上より、麻機遊水地第 2-1 工区におけるナガエツルノゲイトウは、巴川の個体群を起点として越流により供給され、加藤島エリアの浅水域を中心に密度および分布面積ともに拡大傾向にあると判断される。

なお、今回分布が確認されなかった 3 エリア（特に加藤島エリアと隣接する立石エリア、豊地エリア）についても、連通管を介して分布が拡大する可能性があるため、今後の動向に注意が必要である。

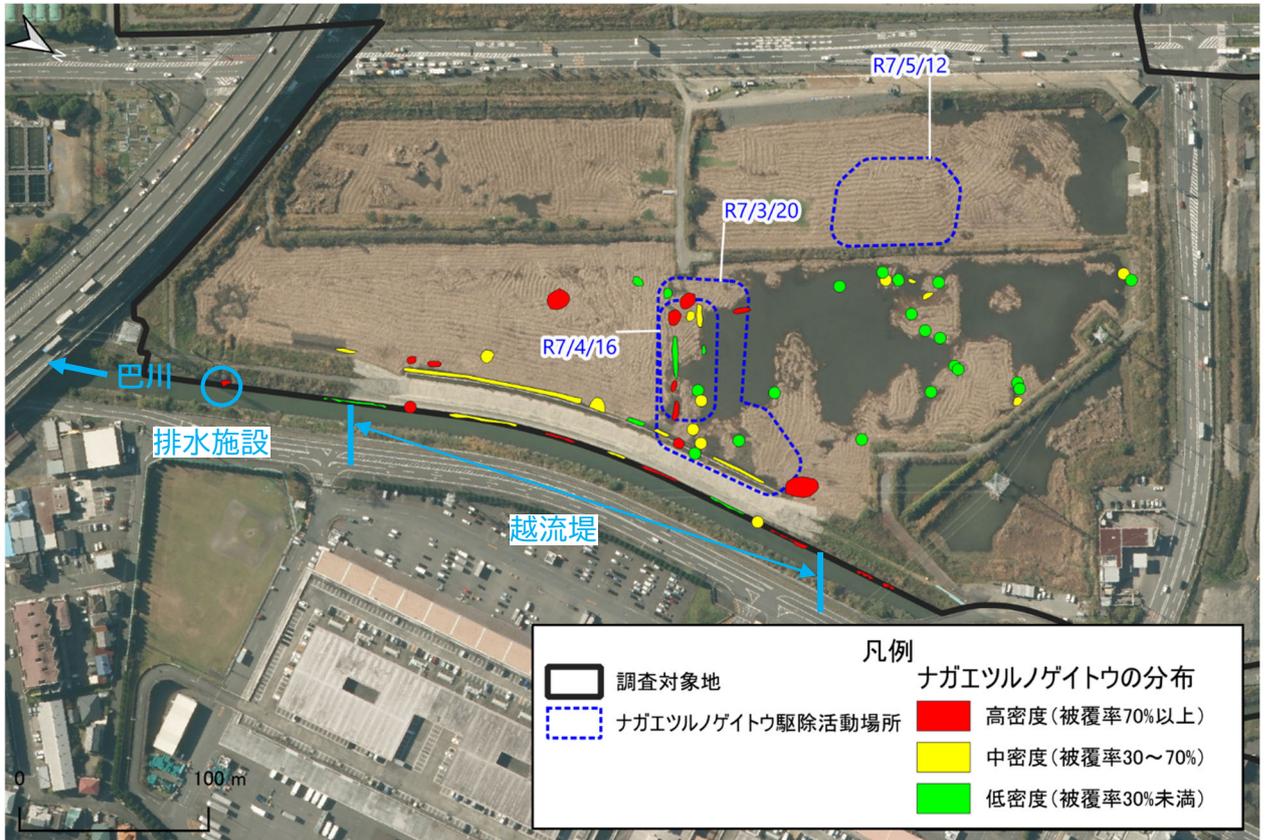
図 3.2.5 麻機遊水地第 2-1 工区におけるナガエツルノゲイトウの駆除活動と分布状況の推移

令和 7（2025）年に実施されたナガエツルノゲイトウの駆除活動箇所（情報提供：麻機遊水地ネイチャーポジティブ産官学民連携チーム）と本調査結果を比較すると、加藤島エリア北西側において 5 月 12 日に駆除が実施された箇所では、本調査時にナガエツルノゲイトウは確認されなかった。一方、東側の駆除実施箇所（3 月 20 日、4 月 16 日）では、依然としてナガエツルノゲイトウの生育が確認され、高密度で分布する地点もみられた。

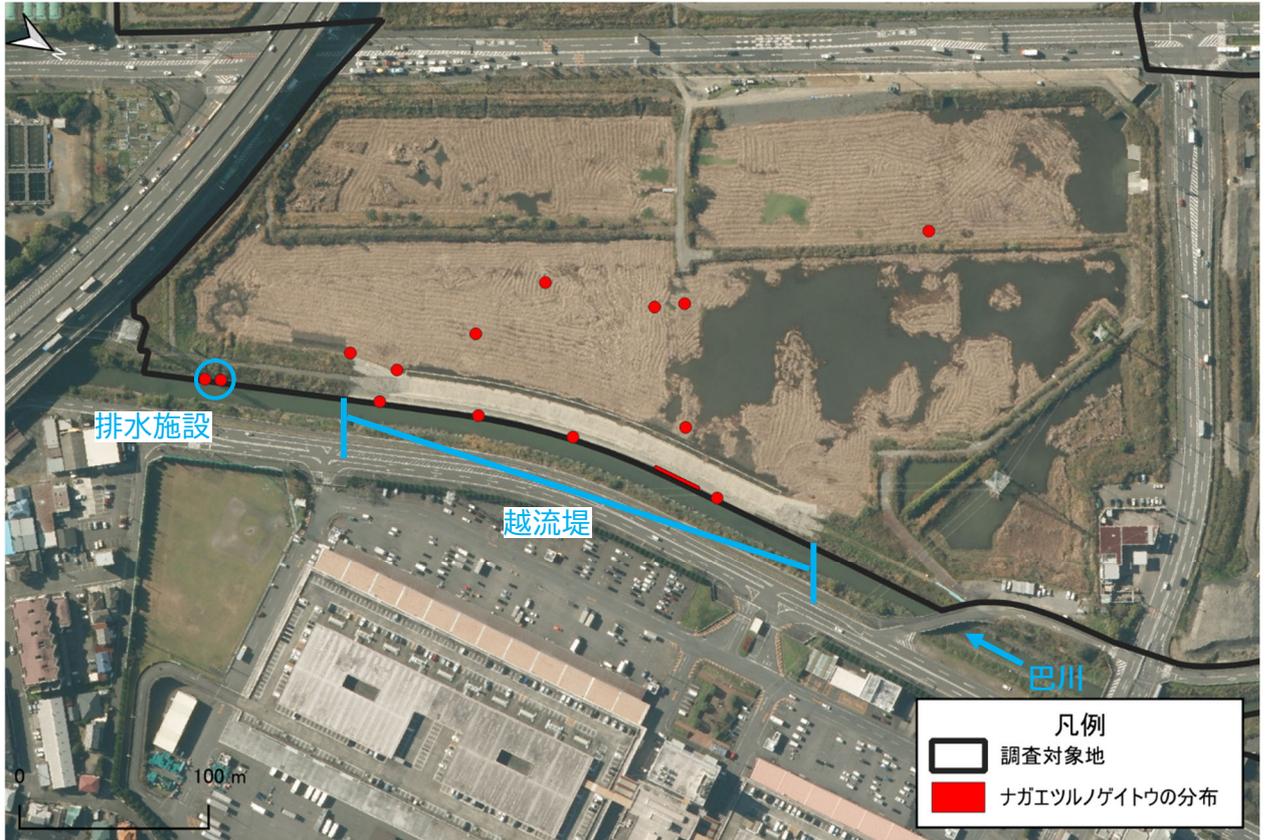
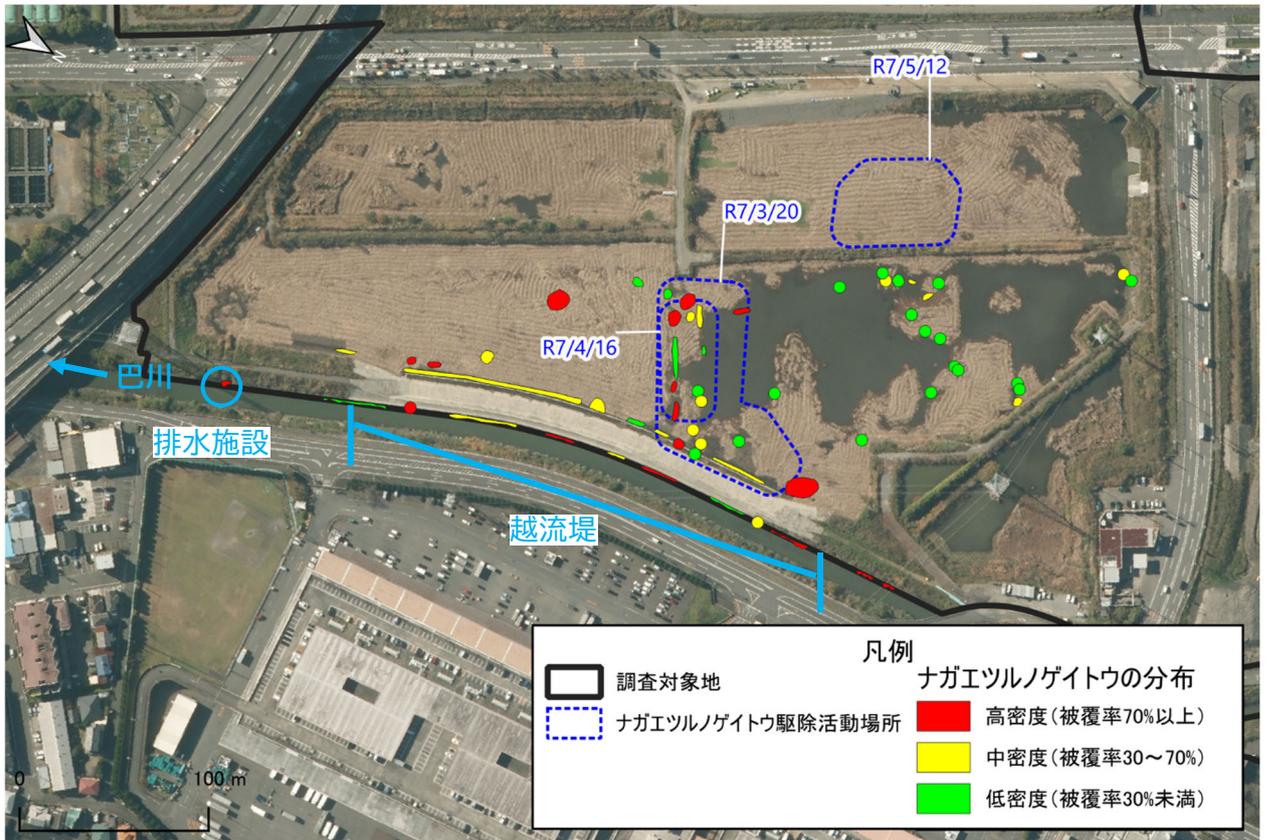
背景画像出典) 令和 6 年度[第 36-K1802-01 号]静岡海岸ほか海岸調査に伴う測量業務委託 (空中写真撮影) 成果物
 図 3.2.6 麻機遊水地第 2-1 工区におけるナガエツルノゲイトウの分布状況の推移

麻機遊水地第 2-1 工区では、令和 7（2025）年度の調査においても、令和 5（2023）年度と同様にナガエツルノゲイトウの生育が確認されたのは加藤島エリアのみであった。一方で、その分布状況は大きく変化しており、確認地点数は約 5 倍、生育面積は約 11 倍に増加した（令和 5（2023）年度：8 地点 104.00 m²→令和 7（2025）年度：49 地点 1209.81 m²）。確認位置はいずれの年度においても加藤島エリア東側に集中しており、巴川に生育するナガエツルノゲイトウが、増水時の越流を介して侵入し、同工区内で分布を拡大している可能性が高いと考えられる。

また、令和 5（2023）年度に確認された同一地点では、単に分布地点数が増加しただけでなく、個体群が成長し、点状分布から面状分布へと変化している状況が認められた。特に、円形状に拡大している箇所が多く、短期間における旺盛な繁茂が示唆される。

さらに、加藤島エリア北東側では、水域であった場所や、植物残渣や枯死茎等が滞留しやすい地形的な障害物付近での生育が多く確認された。これらは、漂着した茎や根の断片が地形的要因により捕捉され、そのまま定着・拡大の起点となった可能性が高い。巴川（麻機遊水地第 2-1 工区沿い）においてもナガエツルノゲイトウの分布は拡大しており、令和 5（2023）年度の 7 地点 76 m²から、令和 7（2025）年度には 12 地点 247.26 m²へと増加した。

以上より、麻機遊水地第 2-1 工区ではナガエツルノゲイトウの分布が短期間で急速に拡大しており、特に巴川からの越流が主要な供給源となっていると考えられる。今後は、侵入経路を踏まえた重点的な管理と、継続的なモニタリングが必要である。

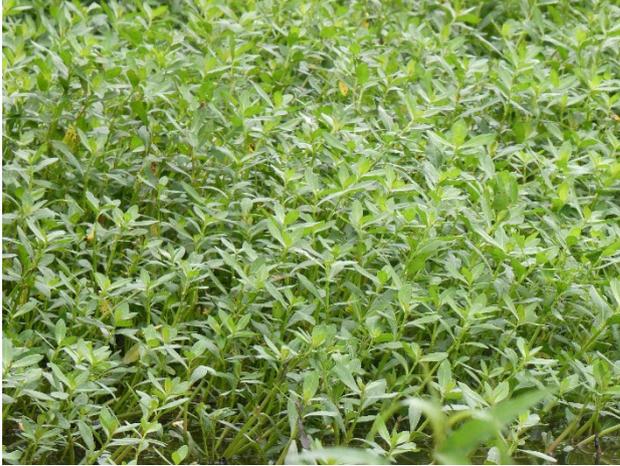
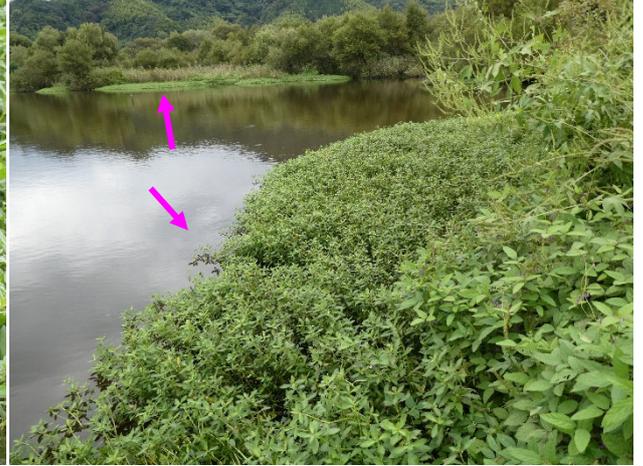
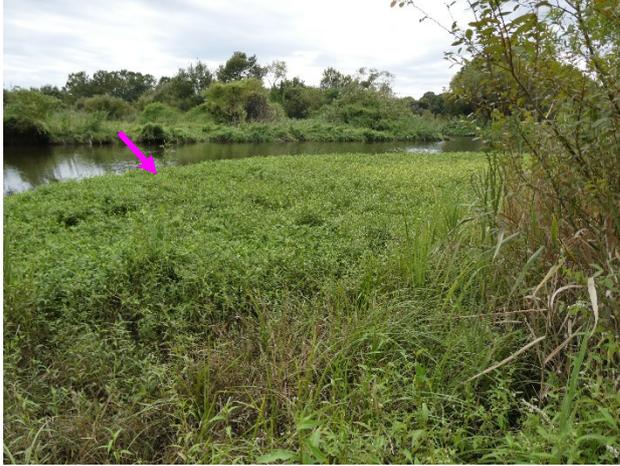
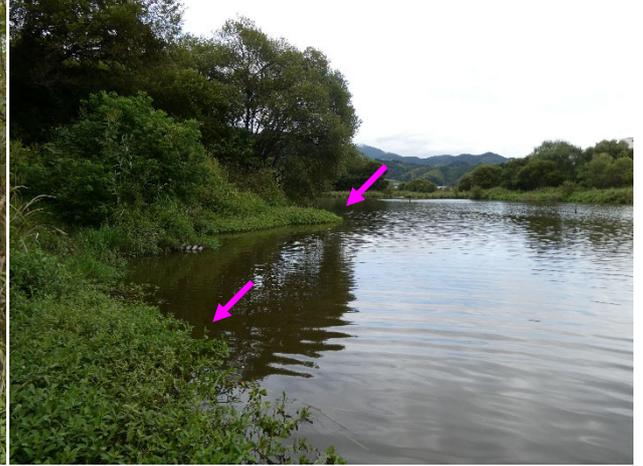
写真 3.2.4 麻機遊水地第3工区におけるナガエツルノゲイトウ (→)、オオフサモの生育状況

ナガエツルノゲイトウの分布は、浅畑川に面した同工区東側の水域を中心に集中して確認された。麻機遊水地第3工区は北東側が浅畑川からの越流を受ける構造となっており、浅畑川に生育する個体群が増水時に侵入し、同工区内で分布を拡大している可能性が考えられる。

ナガエツルノゲイトウの生育場所別にみると、「04 水際～水面」での生育面積が最も大きく、高密度1931.16㎡が確認された。また、「06 陸地～水面」においても高密度174.90㎡が確認されるなど、池沼と陸地の双方にわたる生育が顕著であった。一方、「01 陸地」では中密度21.78㎡、低密度37.17㎡にとどまり、水深の深い場所での生育も少なかった。これは、本種が浅水域や水際部でマット状に拡大する生態的特性を反映した結果と考えられる。

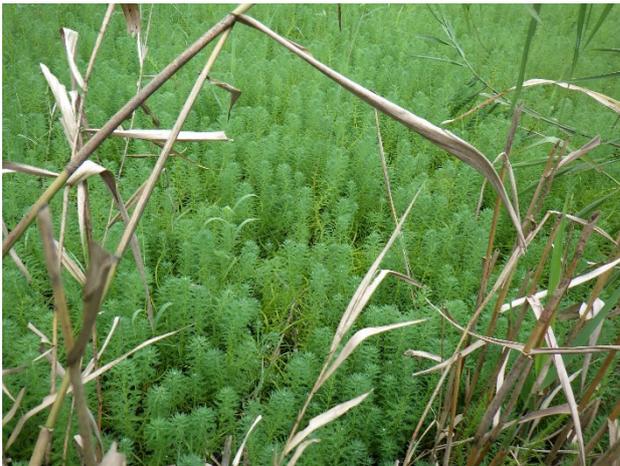
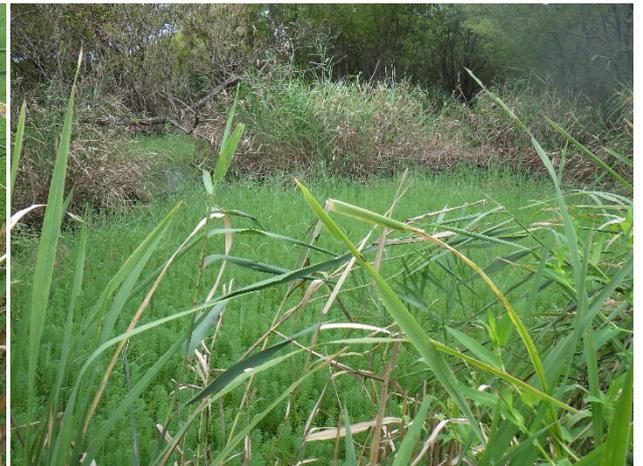
一方、オオフサモは東側水路に1地点、調査地中央部に2地点と確認地点数は少なかったが、小規模のため池では高密度20.00㎡で水面を覆う状態が確認された。

小規模のため池の水面を覆う

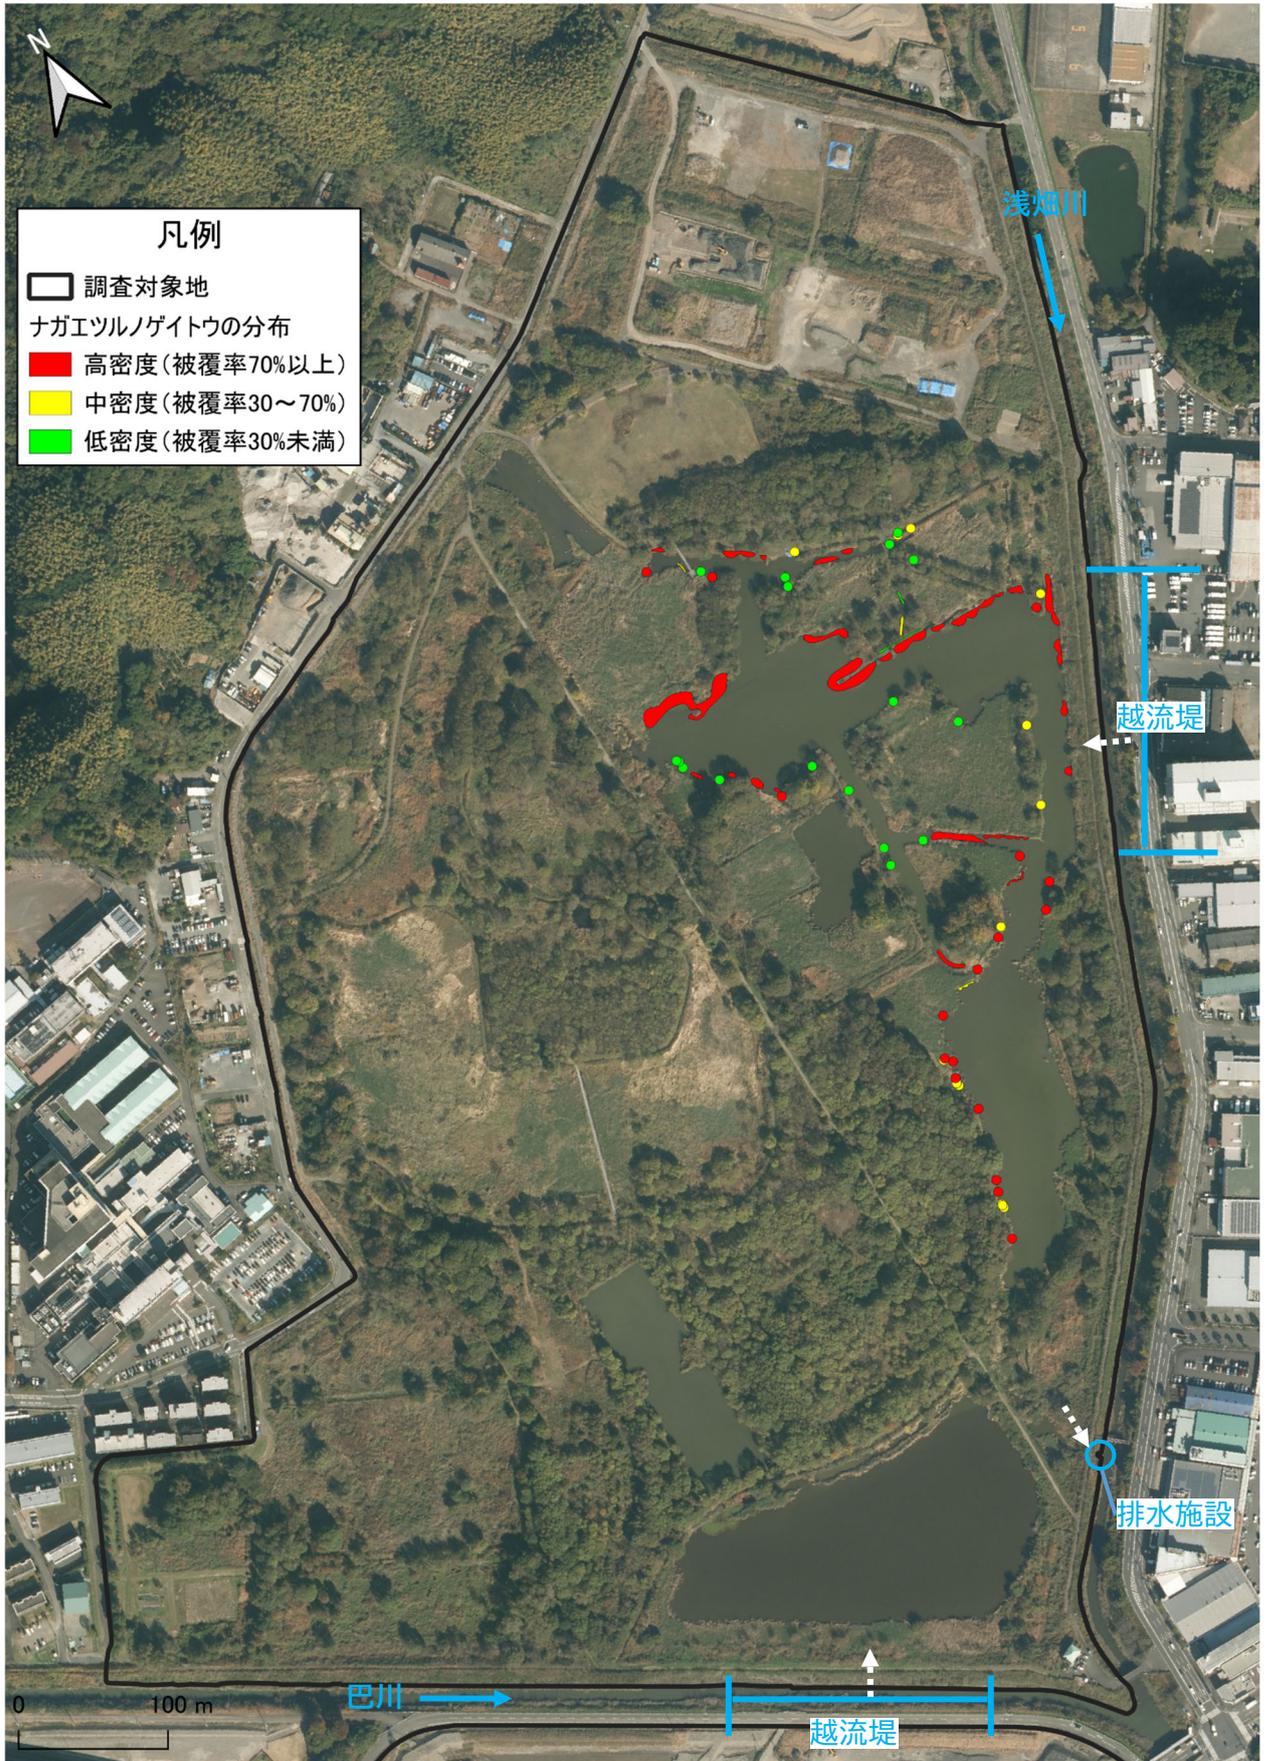
背景画像出典) 令和 6 年度[第 36-K1802-01 号]静岡海岸ほか海岸調査に伴う測量業務委託(空中写真撮影)成果物
 図 3. 2. 7 麻機遊水地第 3 工区におけるナガエツルノゲイトウの分布状況

現地調査の結果、麻機遊水地第3工区においてナガエツルノゲイトウ（78地点、2387.05㎡）、オオフサモ（3地点31.25㎡）の生育を確認した。

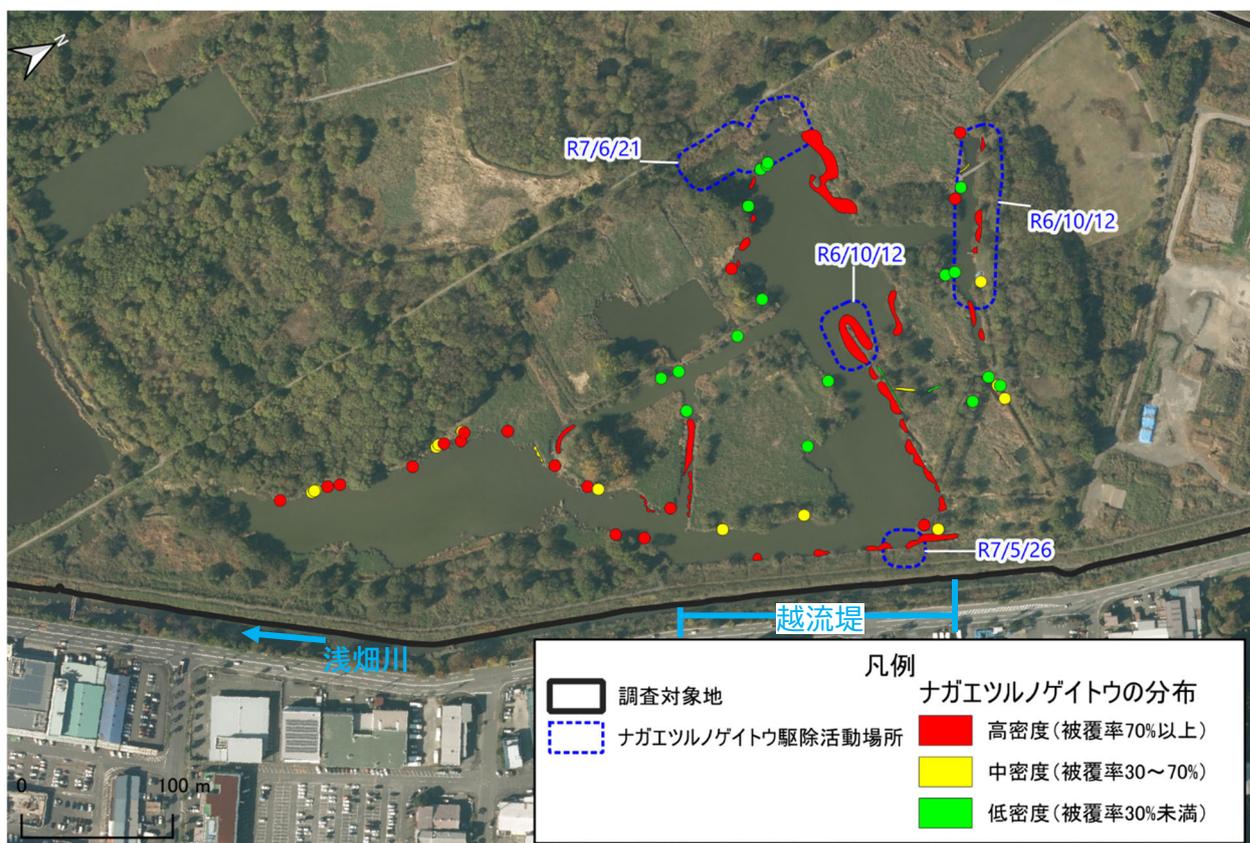
図 3.2.9 麻機遊水地第 3 工区におけるナガエツルノゲイトウの駆除活動と分布状況の推移

令和 7（2025）年度に実施されたナガエツルノゲイトウの駆除活動箇所（情報提供：麻機遊水地ネイチャーポジティブ産官学民連携チーム）と本調査結果を比較すると、令和 6（2024）年度に実施された駆除箇所では、約 1 年が経過した時点においても明瞭な抑制効果は確認されなかった。一方、令和 7（2025）年度に駆除が実施された箇所では、一部で分布範囲の縮小が認められたものの、麻機遊水地第 3 工区全体としては分布拡大に歯止めがかかっていない状況である。

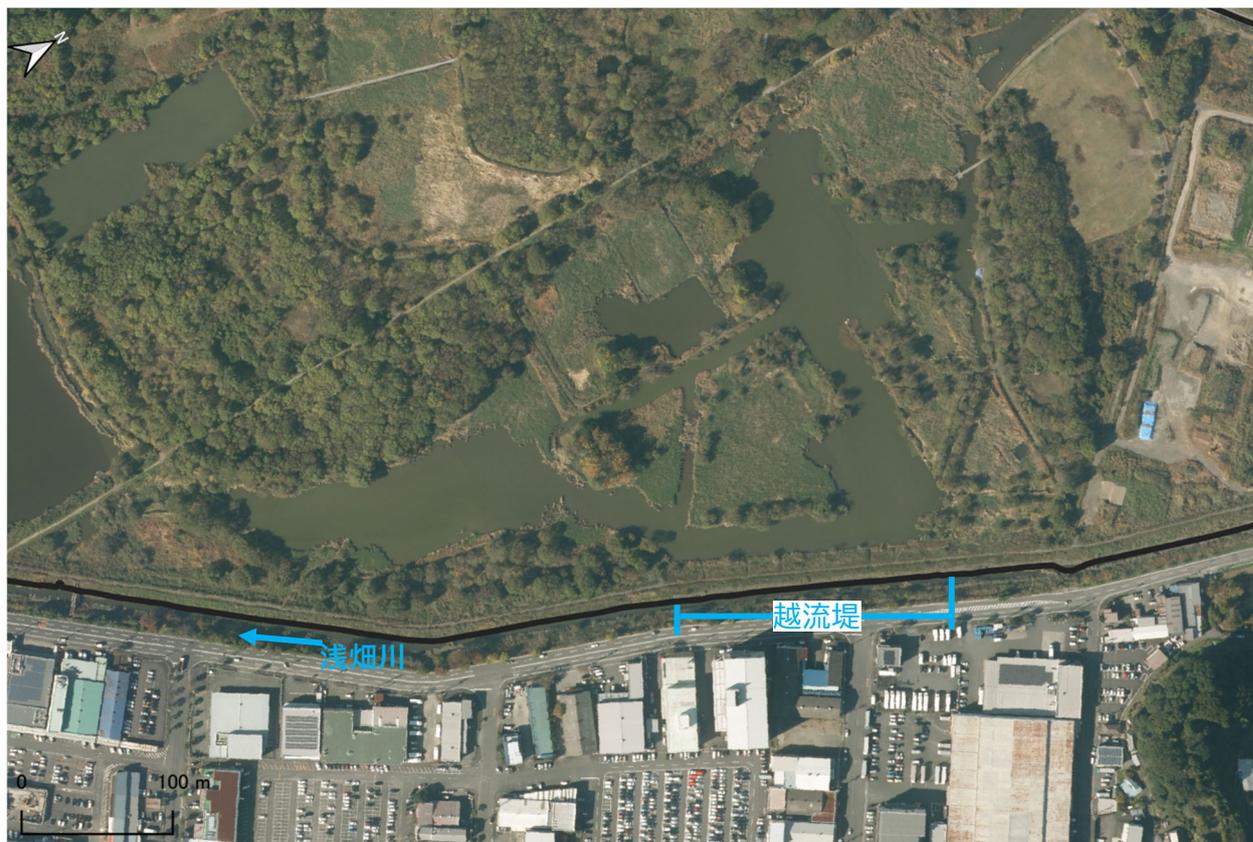
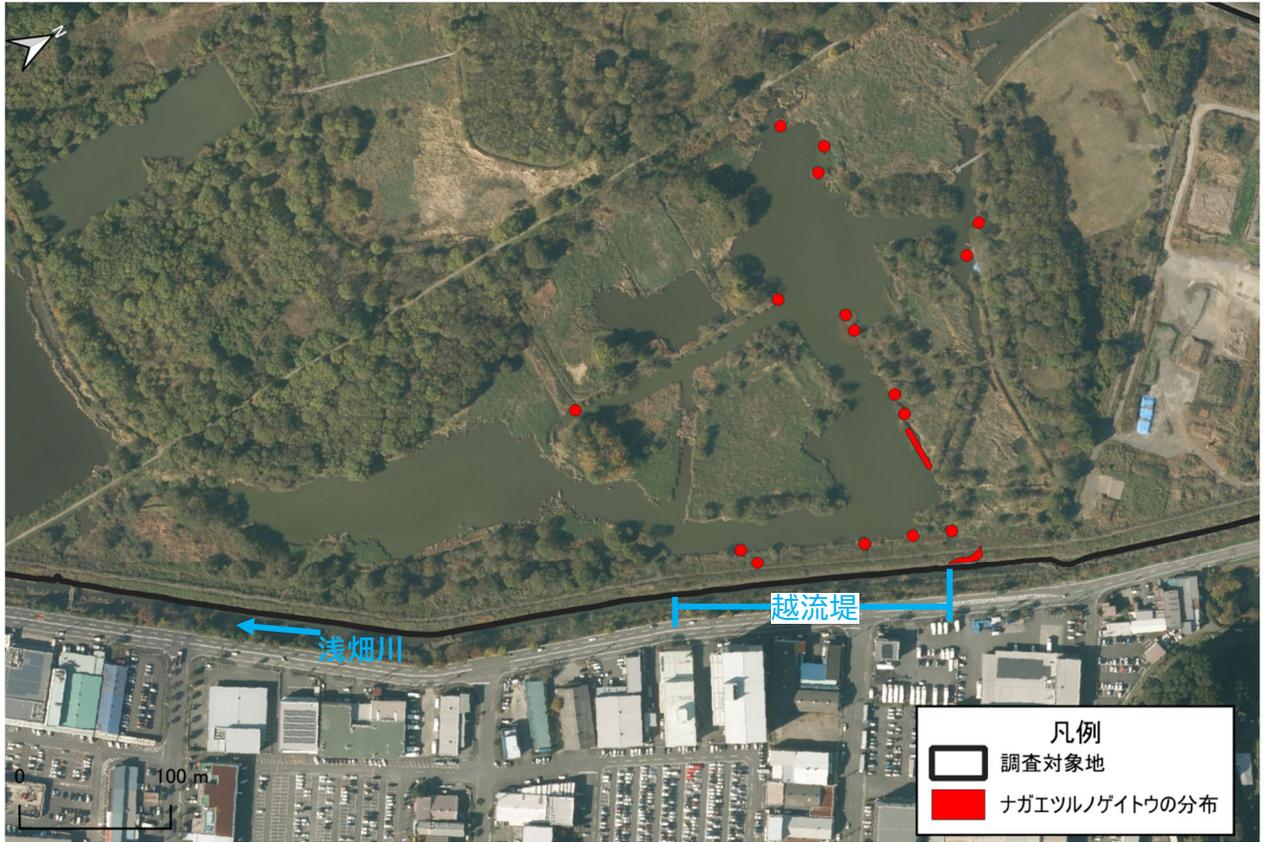
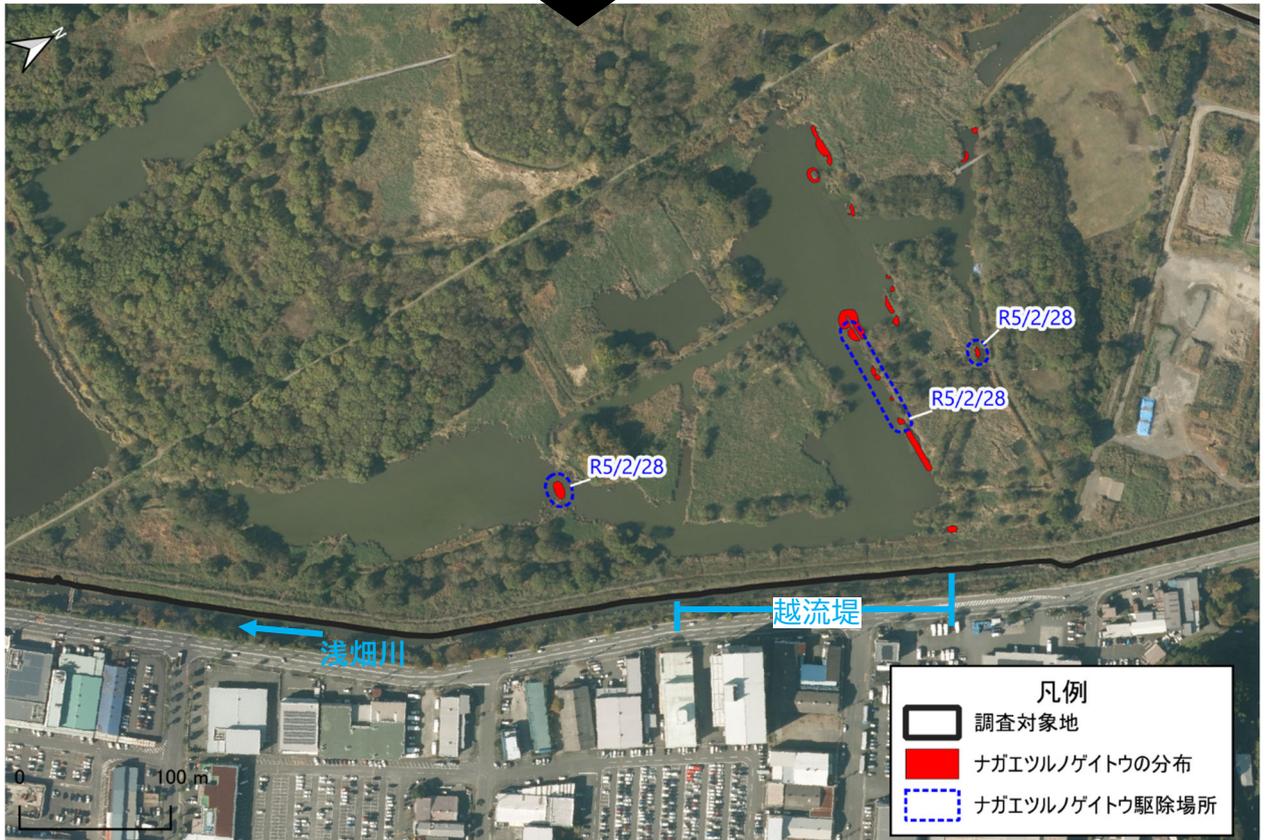
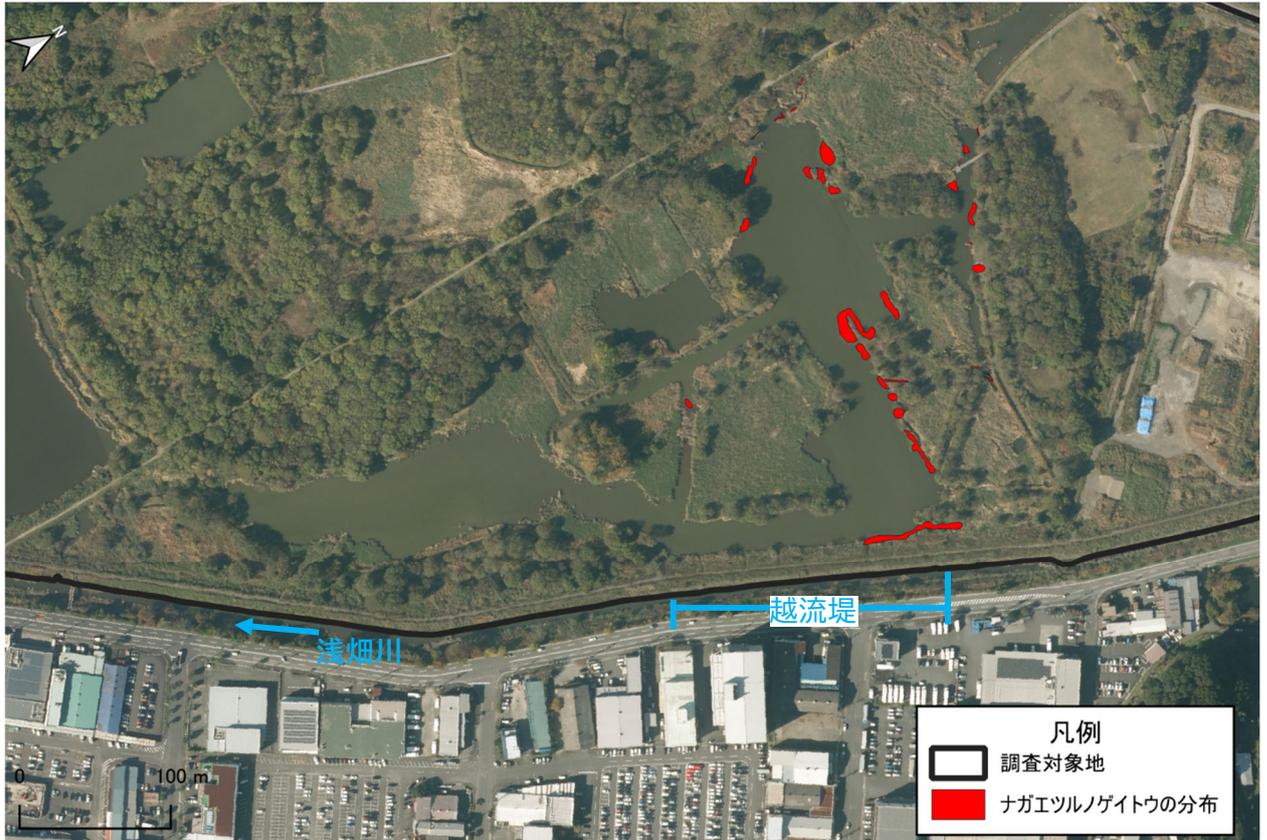
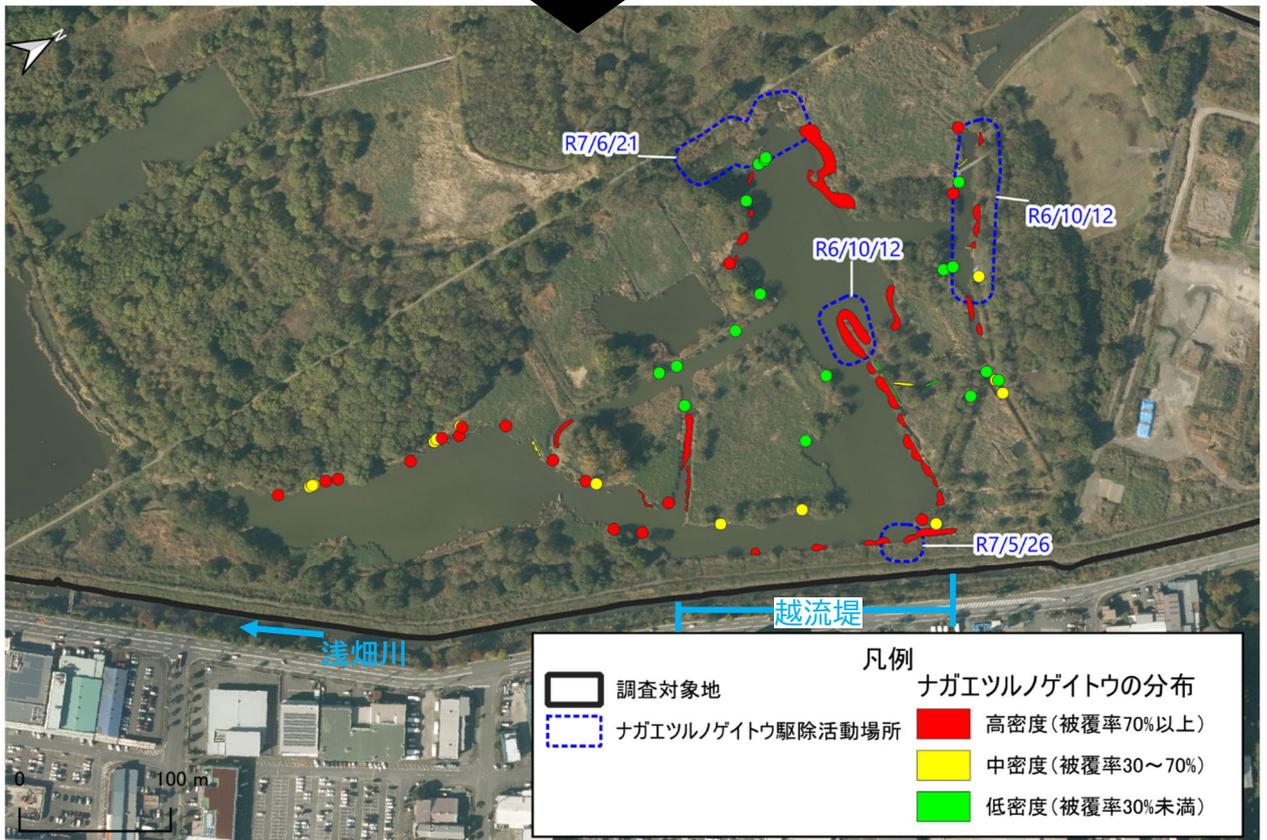
図 3.2.10 麻機遊水地第 3 工区におけるナガエツルノゲイトウの分布状況の推移 (1/3)

ナガエツルノゲイトウは、平成 30（2018）年度の調査では麻機遊水地第 3 工区内での生育は確認されておらず、その分布は麻機遊水地第 3 工区に隣接する浅畑川に限られていた。しかし、令和 4（2022）年度には遊水地内で初めて生育が確認され、18 地点 764.02 m²にまで拡大した。この際、浅畑川からの越流により同工区内へ侵入したことが確認されている。

その後も分布は継続的に拡大しており、令和 5（2023）年度には 20 地点 724.91 m²と、確認地点数はやや増加した一方で、生育面積は前年度と同程度で推移した。続く令和 6（2024）年度には 30 地点 1243.79 m²、令和 7（2025）年度には 78 地点 2387.05 m²と、地点数および生育面積ともに顕著な増加がみられ、分布拡大が加速している状況が明らかとなった。

令和 4（2022）年度および令和 6（2024）年度の調査では、ナガエツルノゲイトウの分布は麻機遊水地第 3 工区北側の水域を中心に確認されていた。しかし、令和 7（2025）年度の調査では、これまで分布が限定的であった中央部や、過年度に分布が確認されていない南側の水域において

も生育が確認された。これらの群落は今年度新たに確認されたものであるが、既に高密度で分布しており、ナガエツルノゲイトウが短期間で急速に成長・群落化する特性を有していることを示す結果といえる。同工区内では顕著な水流は認められないものの、南東側に排水施設が設置されており、工区内の水は全体として南方向へ流下する構造となっている。このため、北側水域で定着したナガエツルノゲイトウの茎や根の断片が、水の緩やかな流れにより流下し、南側水域へ拡散・定着した可能性が高いと考えられる。

以上より、麻機遊水地第3工区におけるナガエツルノゲイトウは、浅畑川からの供給を受けながら分布を拡大し続けており、現行の駆除手法のみでは十分な抑制が困難であることが示された。今後は、より効果的な管理手法の検討と、継続的なモニタリングを通じた管理方針の見直しが必要である。

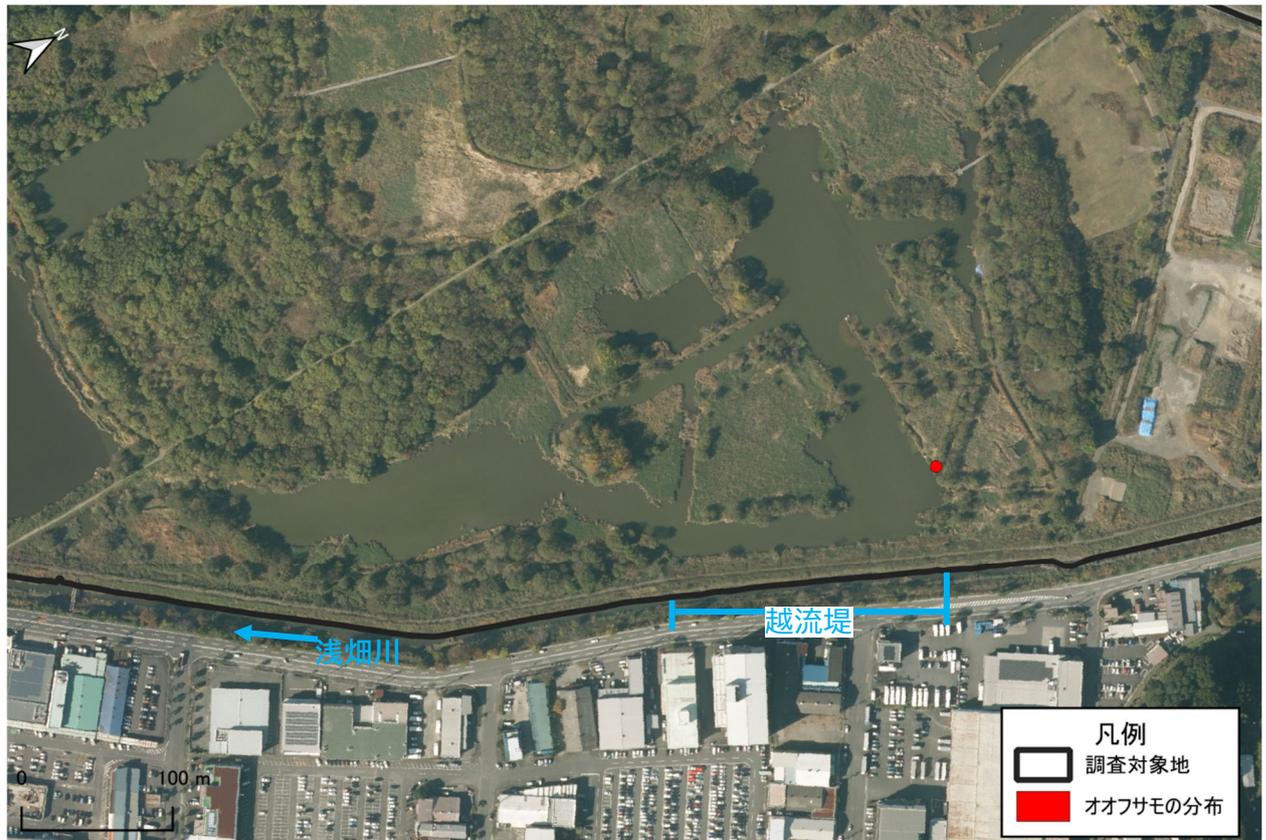
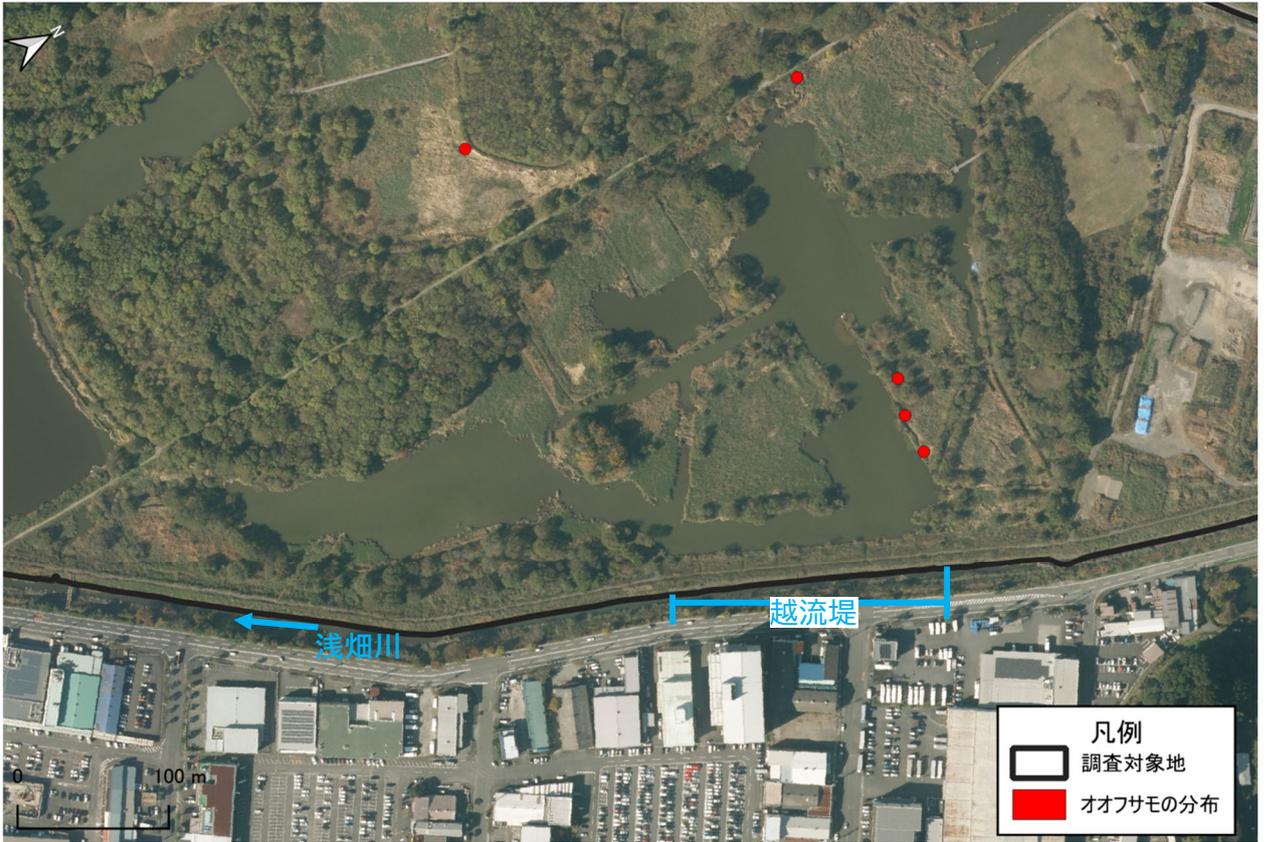
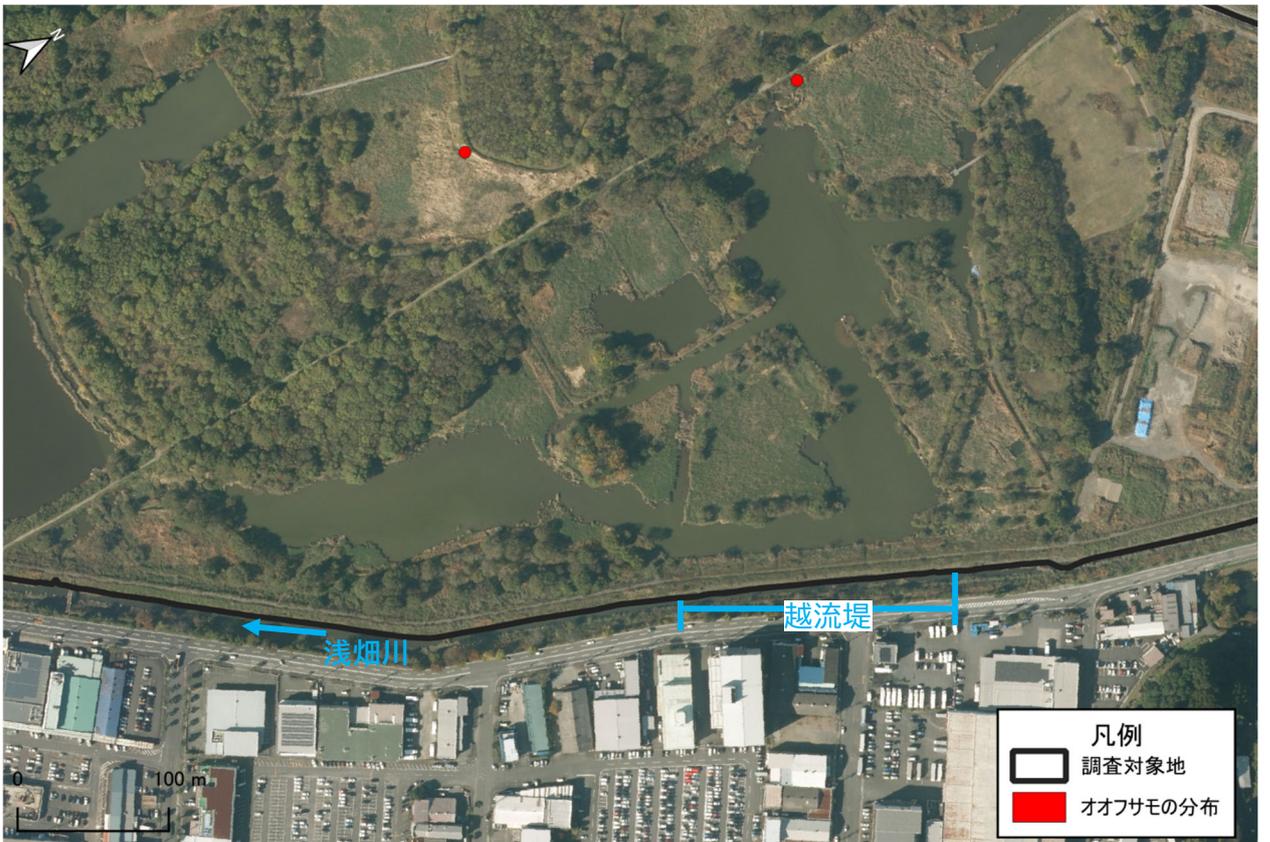
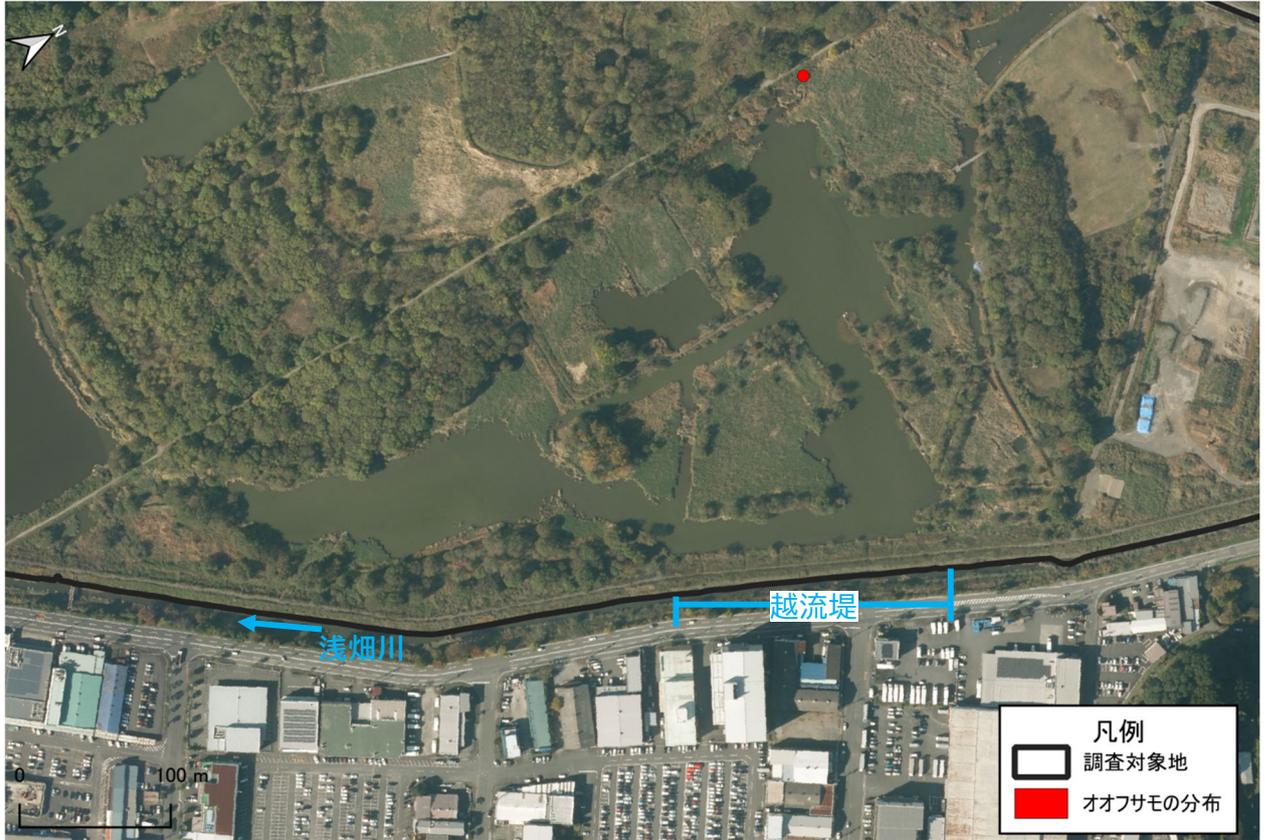
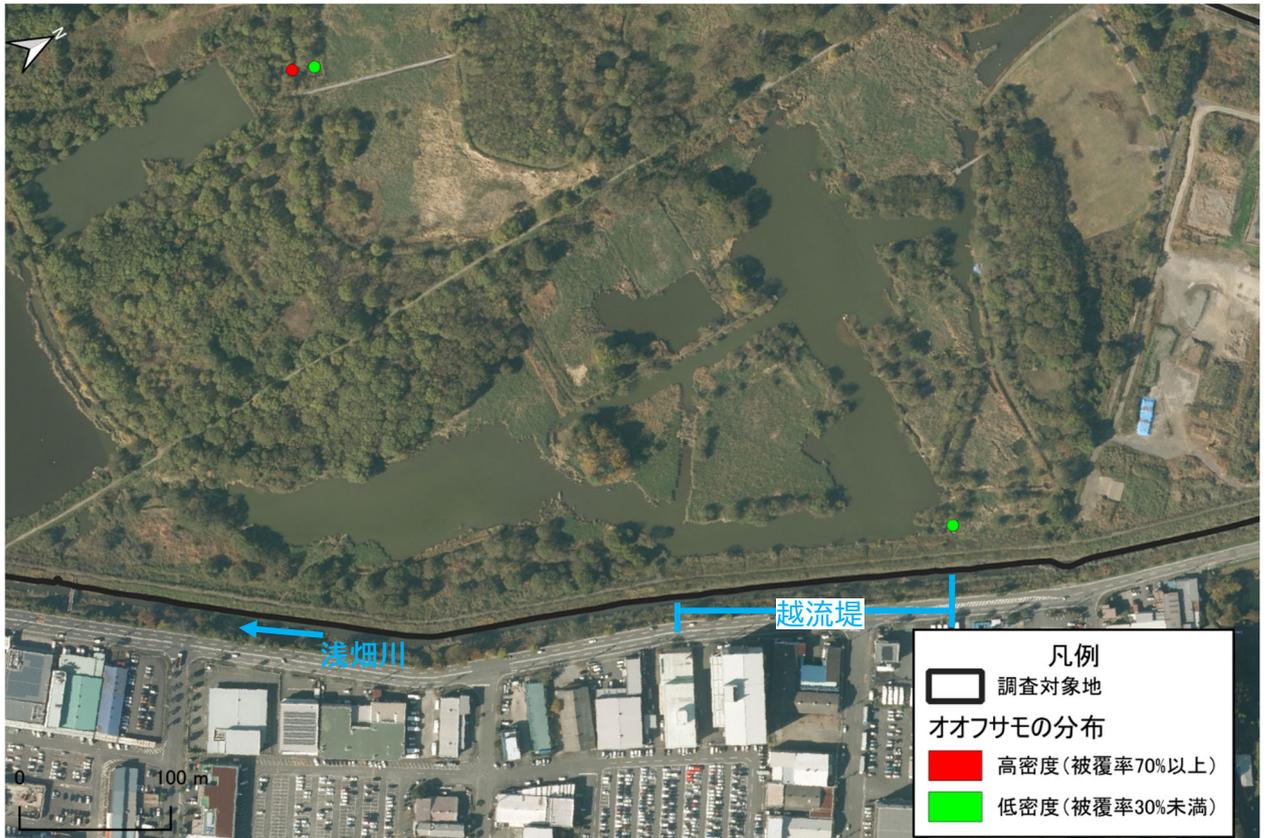
図 3.2.11 麻機遊水地第 3 工区におけるオオフサモの分布状況の推移 (1/3)

オオフサモについては、平成 30 (2018) 年度の調査において 1 地点 1 m²が確認された。その後、令和 4 (2022) 年度には 5 地点 100.45 m²となり、一時的に分布の拡大が認められた。しかし、令和 5 (2023) 年度の調査では 2 地点 18.67 m²と大きく減少し、続く令和 6 (2024) 年度においても 1 地点 2.32 m²と、分布は縮小傾向を示した。令和 7 (2025) 年度には 3 地点 31.25 m²とやや増加したものの、過去の最大値と比べると限定的な分布にとどまっている。

一方、令和 7 (2025) 年度に確認された地点のうち、小規模のため池では水面の全面をオオフサモが覆う状態が確認され、局所的には極めて高い被覆率を示していた。このことから、分布面積自体は限定的であるものの、生育条件が整った水域では短期間に優占的な群落を形成する可能性が示唆される。

以上より、オオフサモはナガエツルノゲイトウのような継続的かつ広域的な分布拡大傾向は示していないものの、局所的な優占が生じている状況であり、今後も継続的な監視が必要である。
