令和7年度 麻委第3号
麻機遊水地植生調査等業務委託

報 告 書

株式会社 環境アセスメントセンター

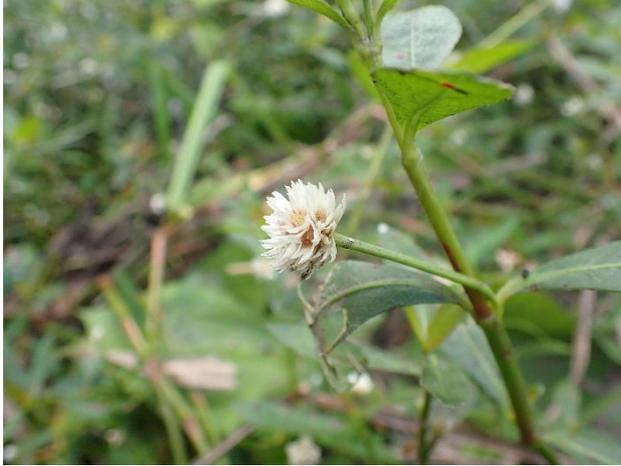
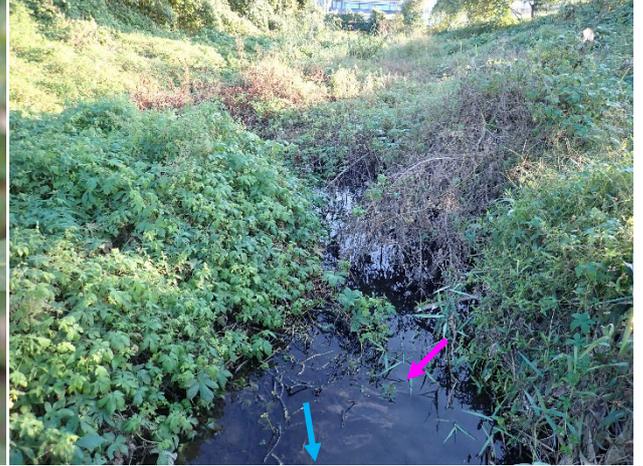
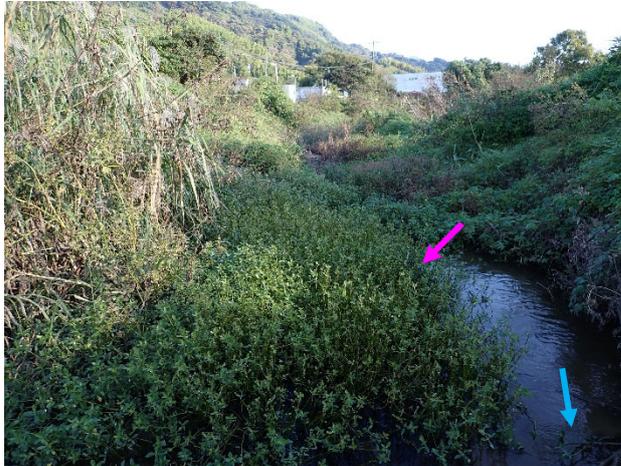
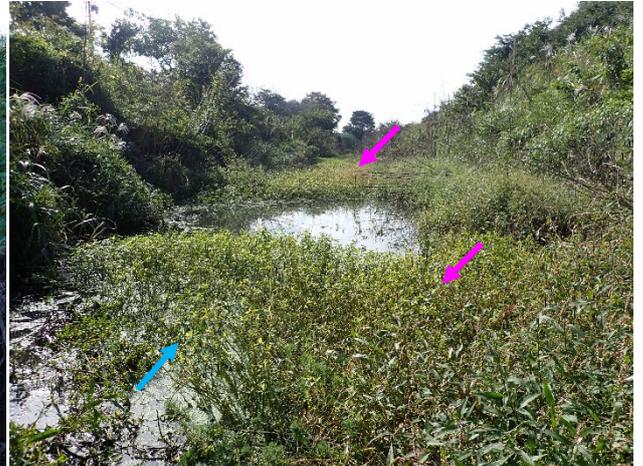
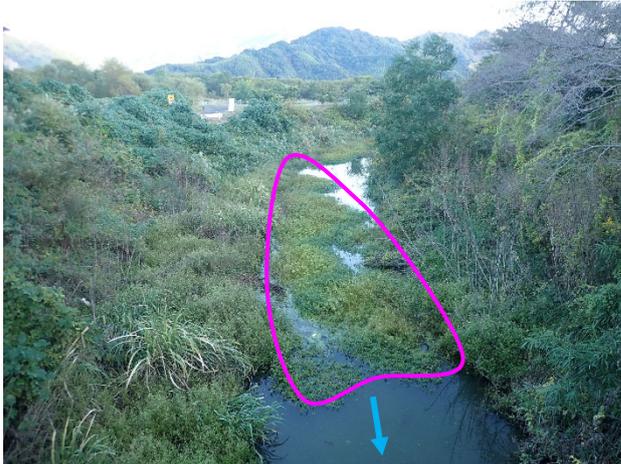
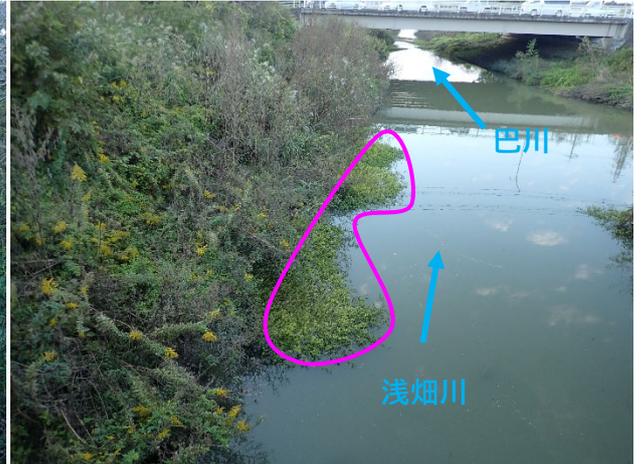
写真 3.3.2 浅畑川におけるナガエツルノゲイトウ (→、○) の生育状況

現地調査の結果、浅畑川(起点～巴川合流部)においてナガエツルノゲイトウ(80地点、5055.46㎡)の生育を確認した。生育は陸地、水際、水面にわたり広く確認され、特に水際から水面にかけての区域および陸地から水面まで連続する区域で顕著であった。

浅畑川全体におけるナガエツルノゲイトウの生育面積は合計 5055.46 ㎡であり、特に高密度の生育が河川沿いの広い範囲で確認されたことから、河川環境内で優占的に分布している状況が示された。

以上より、浅畑川ではナガエツルノゲイトウが水際から水面を中心に高密度で広範囲に定着しており、今後も増水時の拡散やさらなる分布拡大が懸念される。このため、重点的な監視および計画的な管理・除去の実施が必要である。

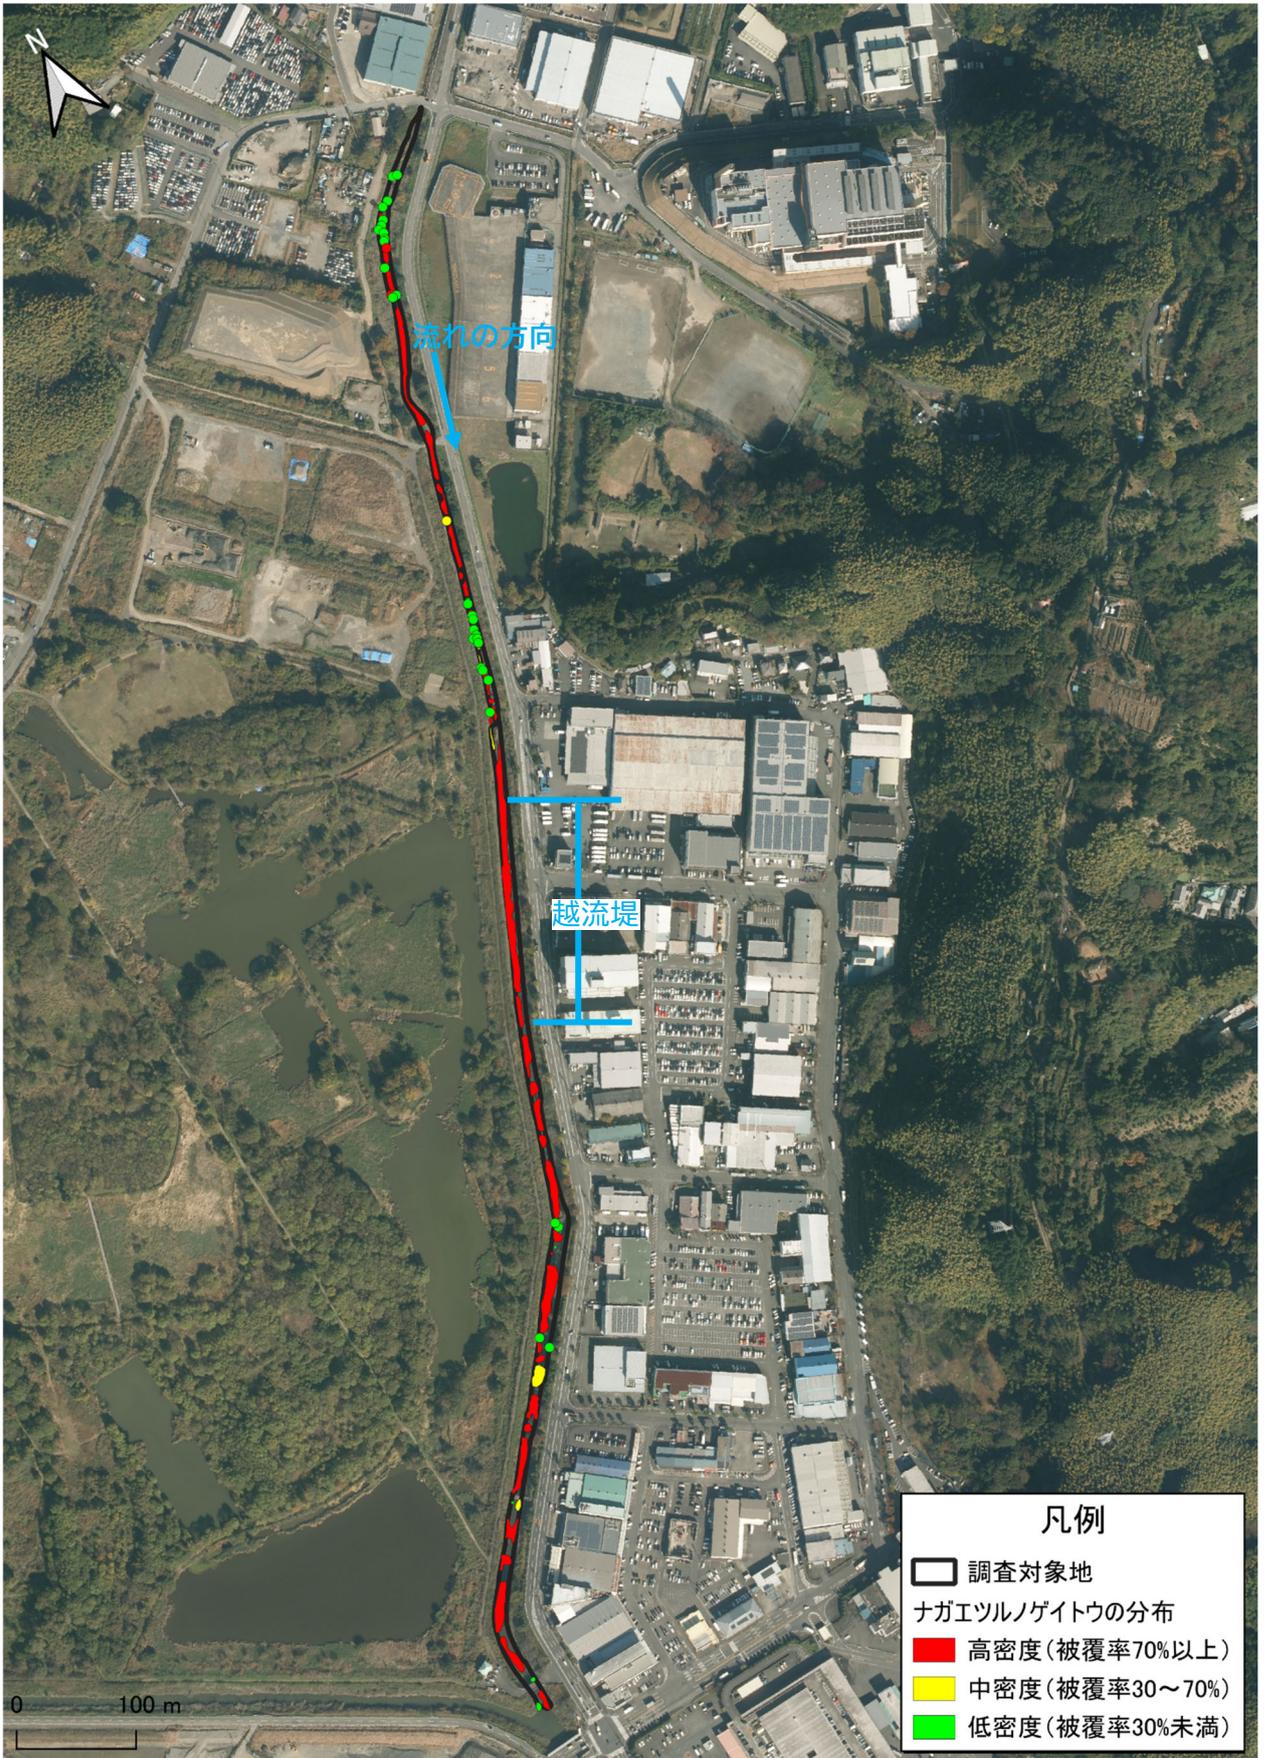
図3.3.2 浅畑川におけるナガイワゲイトウの分布状況

生育場所別にみると、「06 陸地～水面」における生育面積が最も大きく、高密度 4047.09 ㎡、中密度 225.49 ㎡、低密度 40.01 ㎡、合計 4312.59 ㎡に及んだ。次いで、「04 水際～水面」では高密度 555.46 ㎡、低密度 27.22 ㎡が確認され、広範囲にわたり生育していた。また、「05 水面」では高密度 74.44 ㎡、中密度 9 ㎡、低密度 50.55 ㎡が確認され、局所的に群落を形成していた。一方、「02 陸地～水際」では高密度 12.70 ㎡、低密度 5.00 ㎡、「01 陸地」および「03 水際」ではいずれも低密度での確認にとどまり、生育面積は限定的であった。

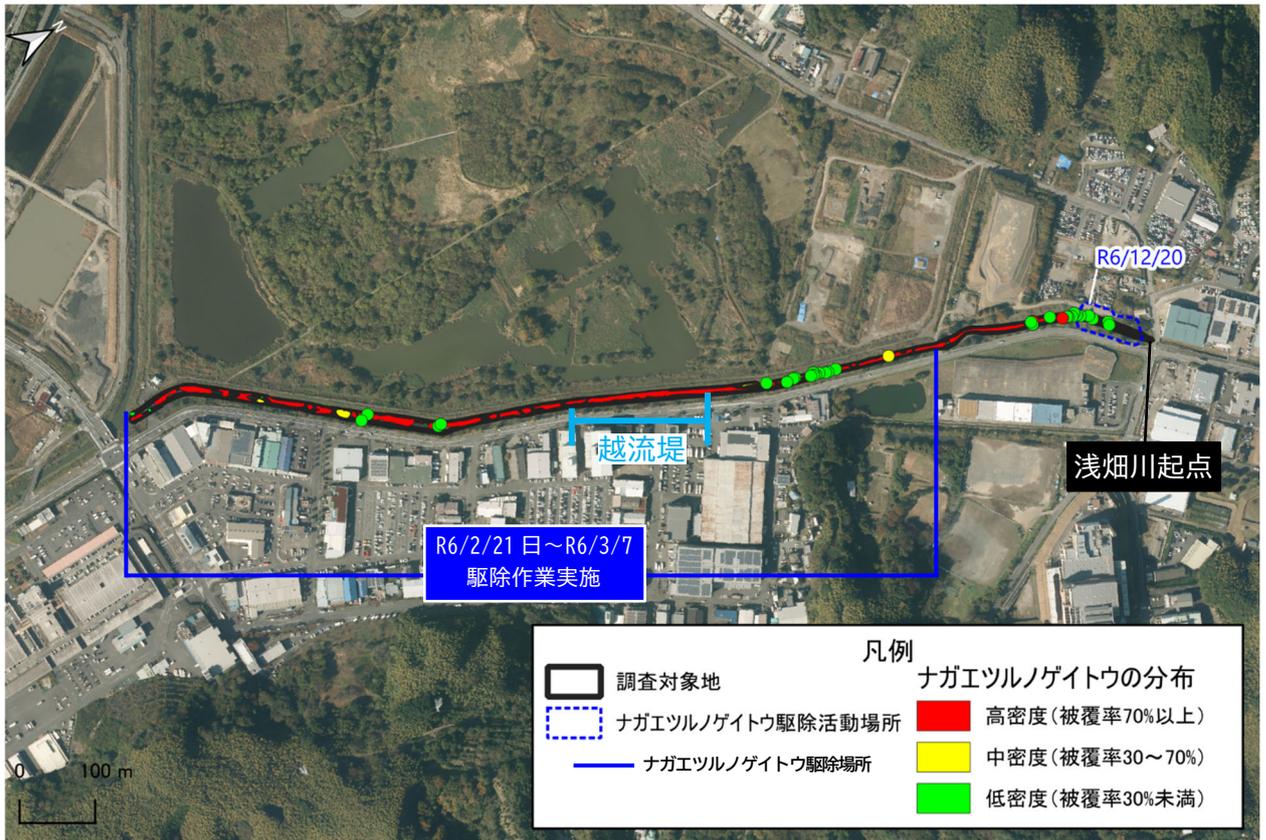
背景画像出典) 令和 6 年度[第 36-K1802-01 号]静岡海岸ほか海岸調査に伴う測量業務委託 (空中写真撮影) 成果物
 図 3.3.3 浅畑川におけるナガエツルノゲイトウの駆除活動及び駆除作業と分布状況の推移

令和 6（2024）年度に実施されたナガエツルノゲイトウの駆除活動箇所（情報提供：麻機遊水地ネイチャーポジティブ産官学民連携チーム）および静岡県が実施した駆除作業箇所と本調査結果を比較すると、令和 6（2024）年 12 月 20 日に駆除が実施された浅畑川起点付近では、ナガエツルノゲイトウの分布は限定的であり、確認された個体の多くは低密度であった。一方、2～3 月に駆除が実施された麻機遊水地第 3 工区沿いでは、駆除後であるにもかかわらず高密度の群落が広範囲に分布しており、当該作業による明瞭な駆除効果は確認されなかった。

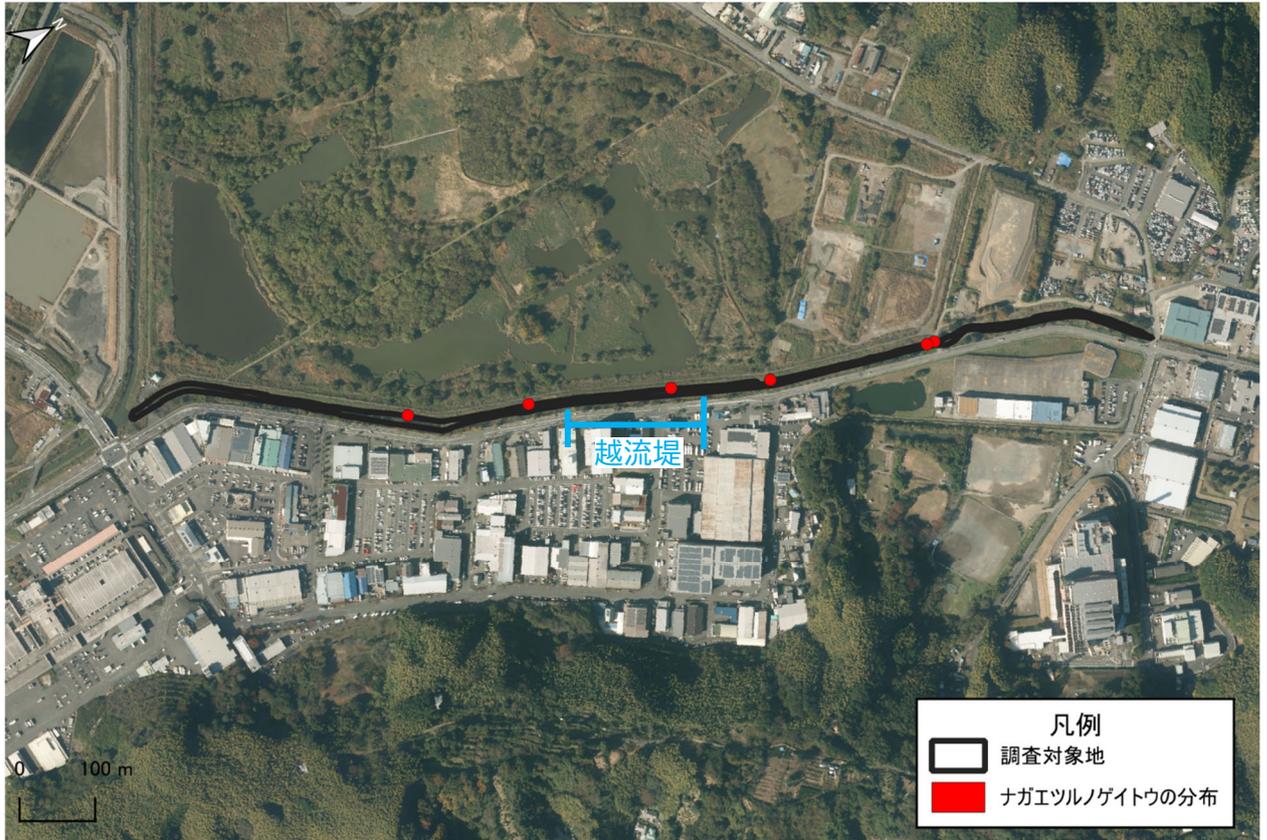
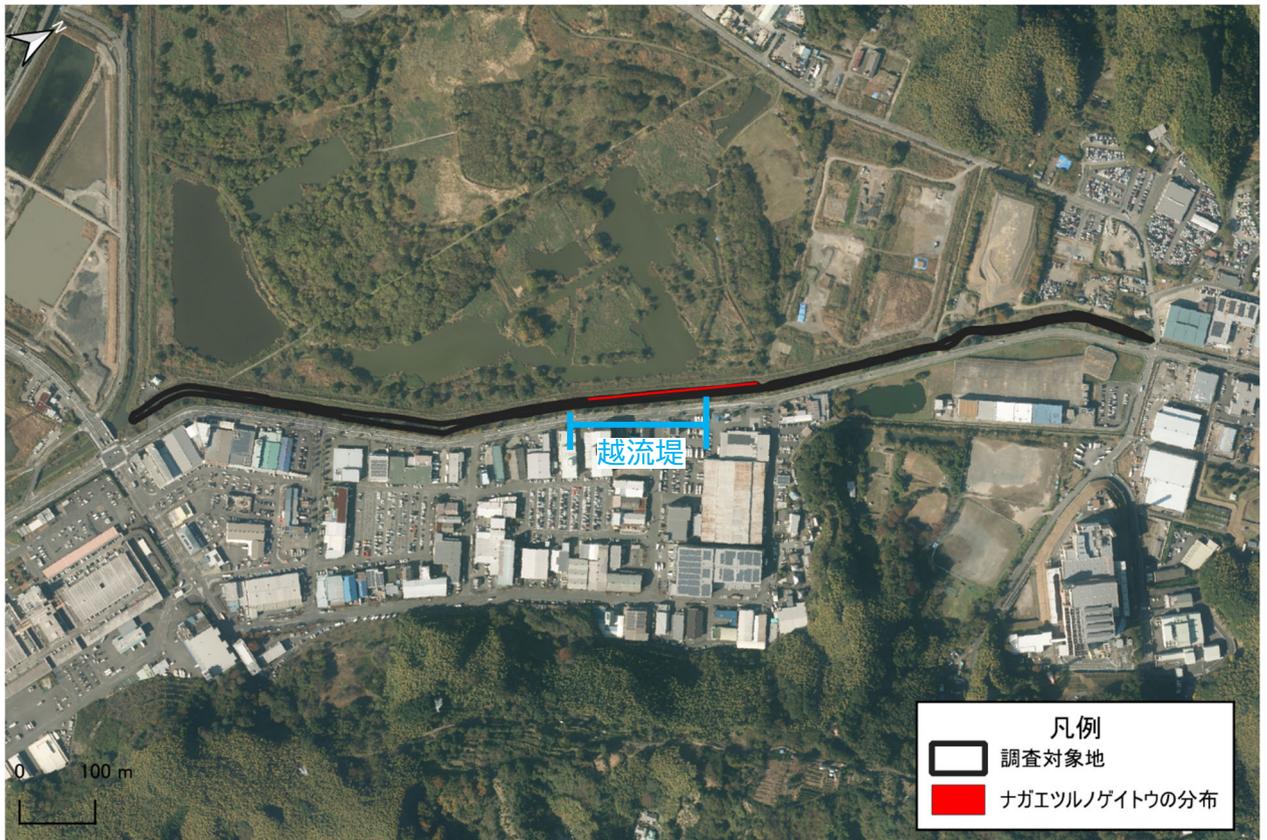
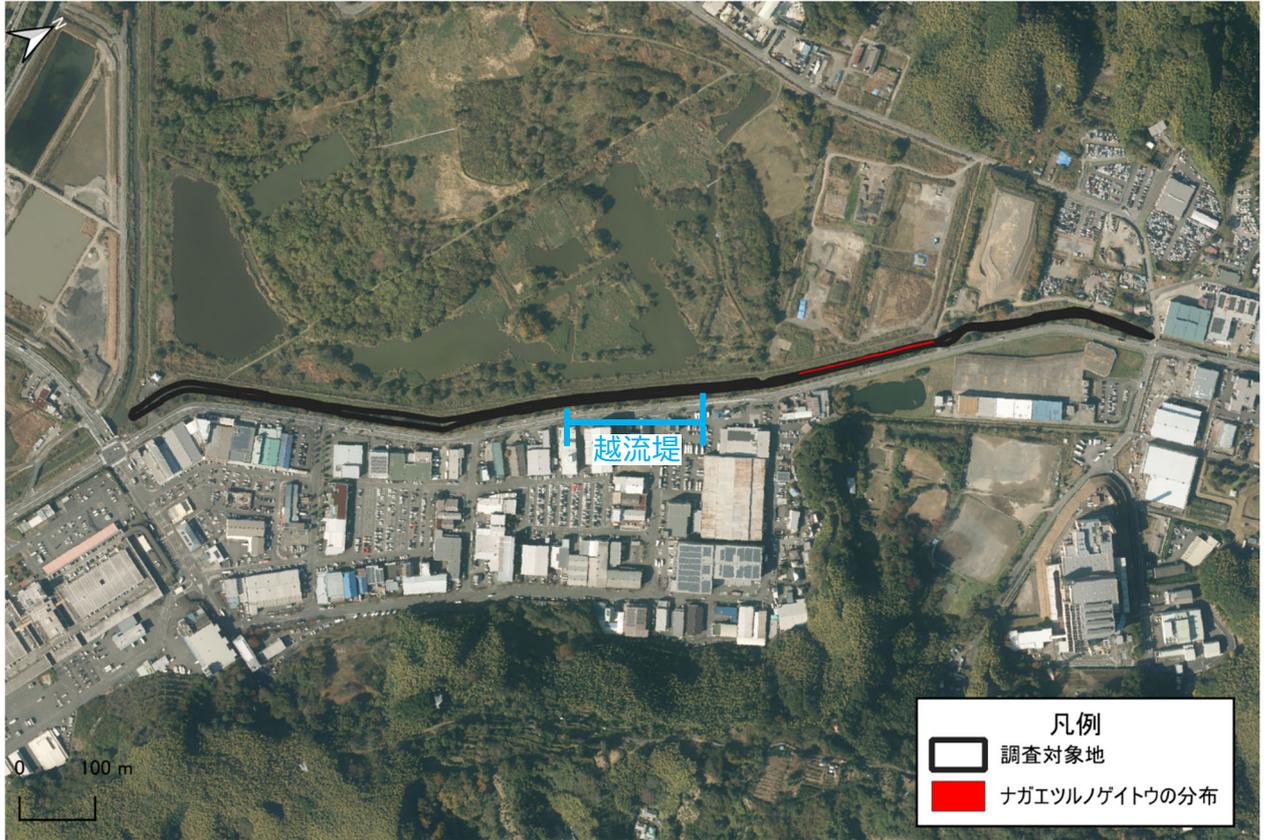
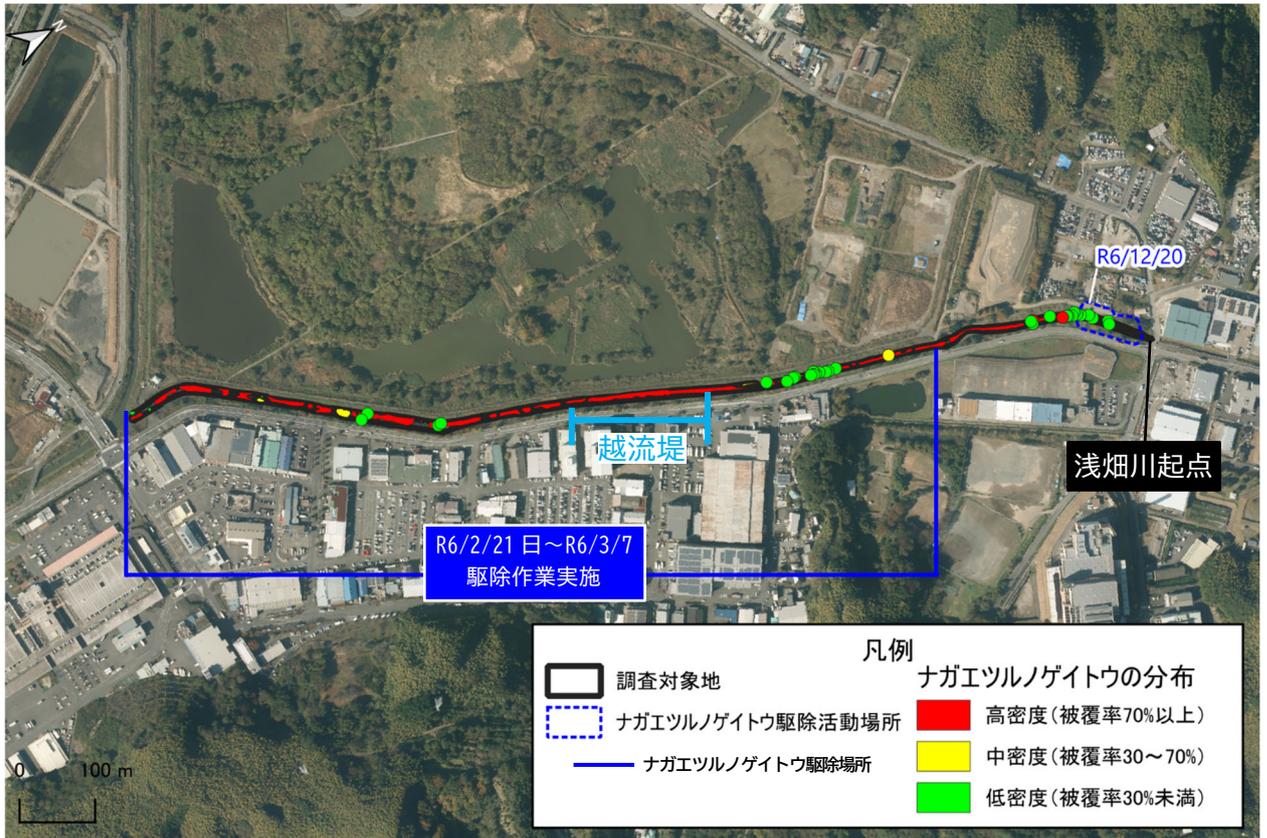
図 3.3.4 浅畑川におけるナガエツルノゲイトウの分布状況の推移 (1/2)

ナガエツルノゲイトウは平成 30（2018）年度に 6 地点 29 m²で初めて確認された。その後、令和 4（2022）年度には確認地点数は 1 地点であったものの、生育面積は 900.15 m²と大きく増加した。令和 6（2024）年度には 1 地点 227.15 m²と一時的な減少がみられたが、令和 7（2025）年度の全域調査では 80 地点 5055.46 m²と、地点数および生育面積ともに大幅な増加が確認された。

以上より、浅畑川ではナガエツルノゲイトウが既に広域的に定着しており、単年度の除去作業では十分な抑制が困難である状況が示された。今後は、重点区域を設定し、計画的な除去の継続と、効果検証を伴うモニタリングの実施が必要である。

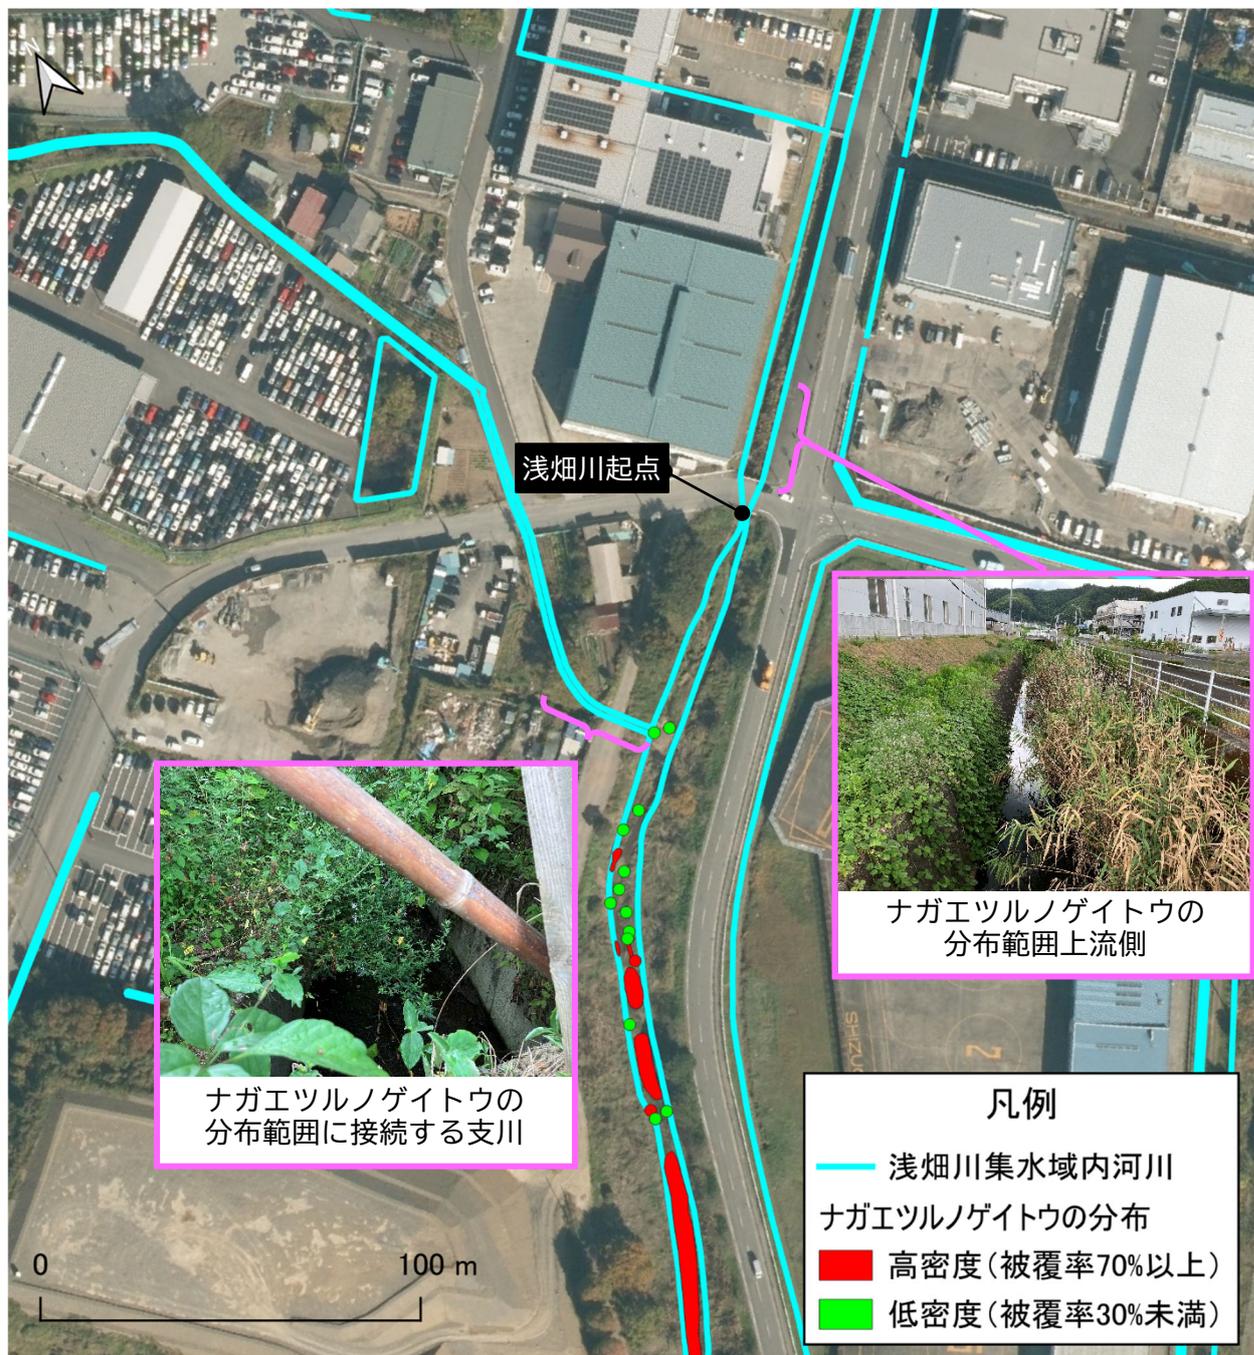
図 3.3.5 大規模出水後にナガエツルノゲイトウの侵入状況を点検することが望ましい箇所

浅畑川集水域ではナガエツルノゲイトウの生育はなかった。ただし、洪水時の流入・漂着により散在的に新規侵入が発生するリスクがあるため、引き続き定期的なモニタリングと初期侵入段階での早期除去が重要である。

特に浅畑川のナガエツルノゲイトウ分布範囲に接する本川及び支川については、大規模出水後に点検を実施し、侵入状況を迅速に把握することが望ましい。
