平成 21 年度〔第 20-K2456-01 号〕二級河川巴川（麻機遊水地）  
総合治水対策特定河川工事に伴う自然環境調査業務委託（植物調査）

報告書

特定非営利活動法人麻機湿原を保全する会

#### 4. 植生図作成調査

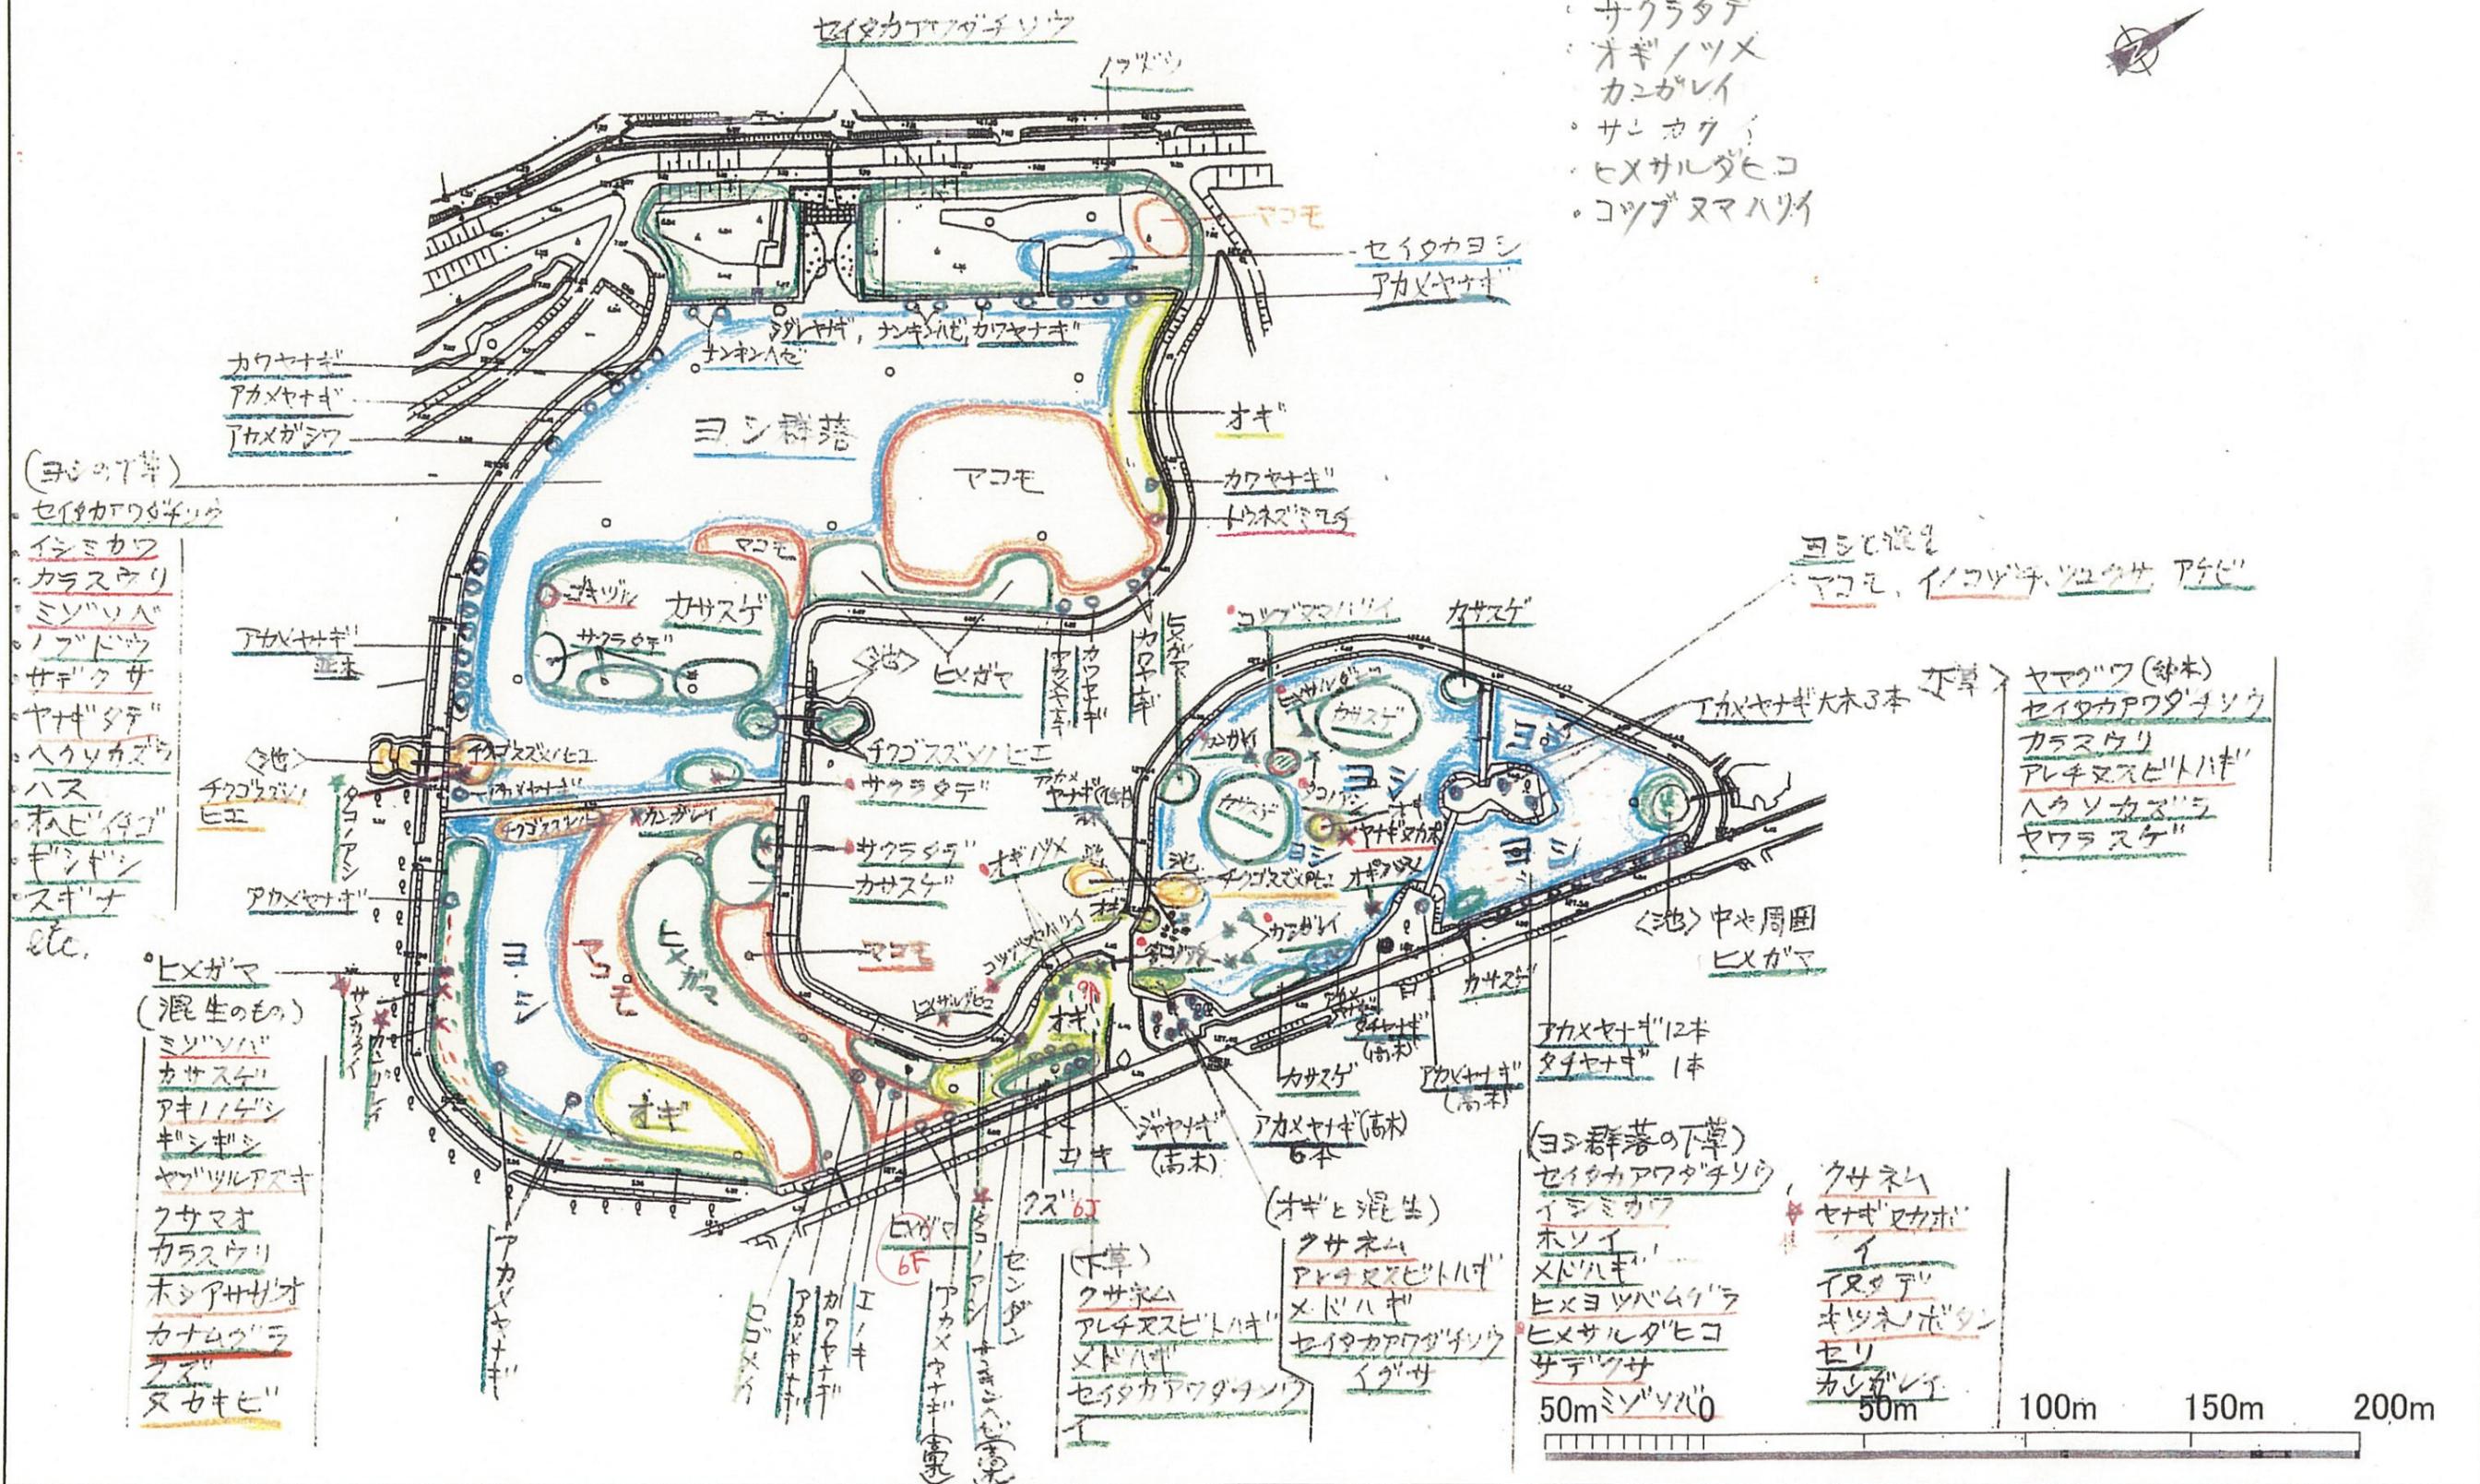
5地区 S=1/2000

- ・マナキヌカサ
- ・タコノアシ
- ・サクラダテ
- ・オギノツメ
- ・カンガレイ
- ・サシカグ
- ・ヒメサルダヒコ
- ・コツブヌマハシ

- (ヨシ群落)
- セイタカアワダチソウ
  - イシミカワ
  - カラスウリ
  - ミソソバ
  - ノブドウ
  - サテウサ
  - ヤナギダテ
  - ハクソカズ
  - ハス
  - オアシ
  - フシギ
  - スギナ
  - etc.

- (混生のもの)
- ミソソバ
  - カササゲ
  - アキノアシ
  - キシキシ
  - ヤブツルアサキ
  - クサマオ
  - カラスウリ
  - ホシアサギ
  - カナムシ
  - フス
  - ヌカキ

- (下草)
- クサネム
  - アレキスビトバ
  - メノハキ
  - セイタカアワダチソウ
  - イグサ

- (オギと混生)
- クサネム
  - アレキスビトバ
  - メノハキ
  - セイタカアワダチソウ
  - イグサ

- (ヨシ群落の下草)
- セイタカアワダチソウ
  - イシミカワ
  - ホソイ
  - メノハキ
  - ヒメヨシバムシ
  - ヒメサルダヒコ
  - サテウサ
  - 50m ミソソバ

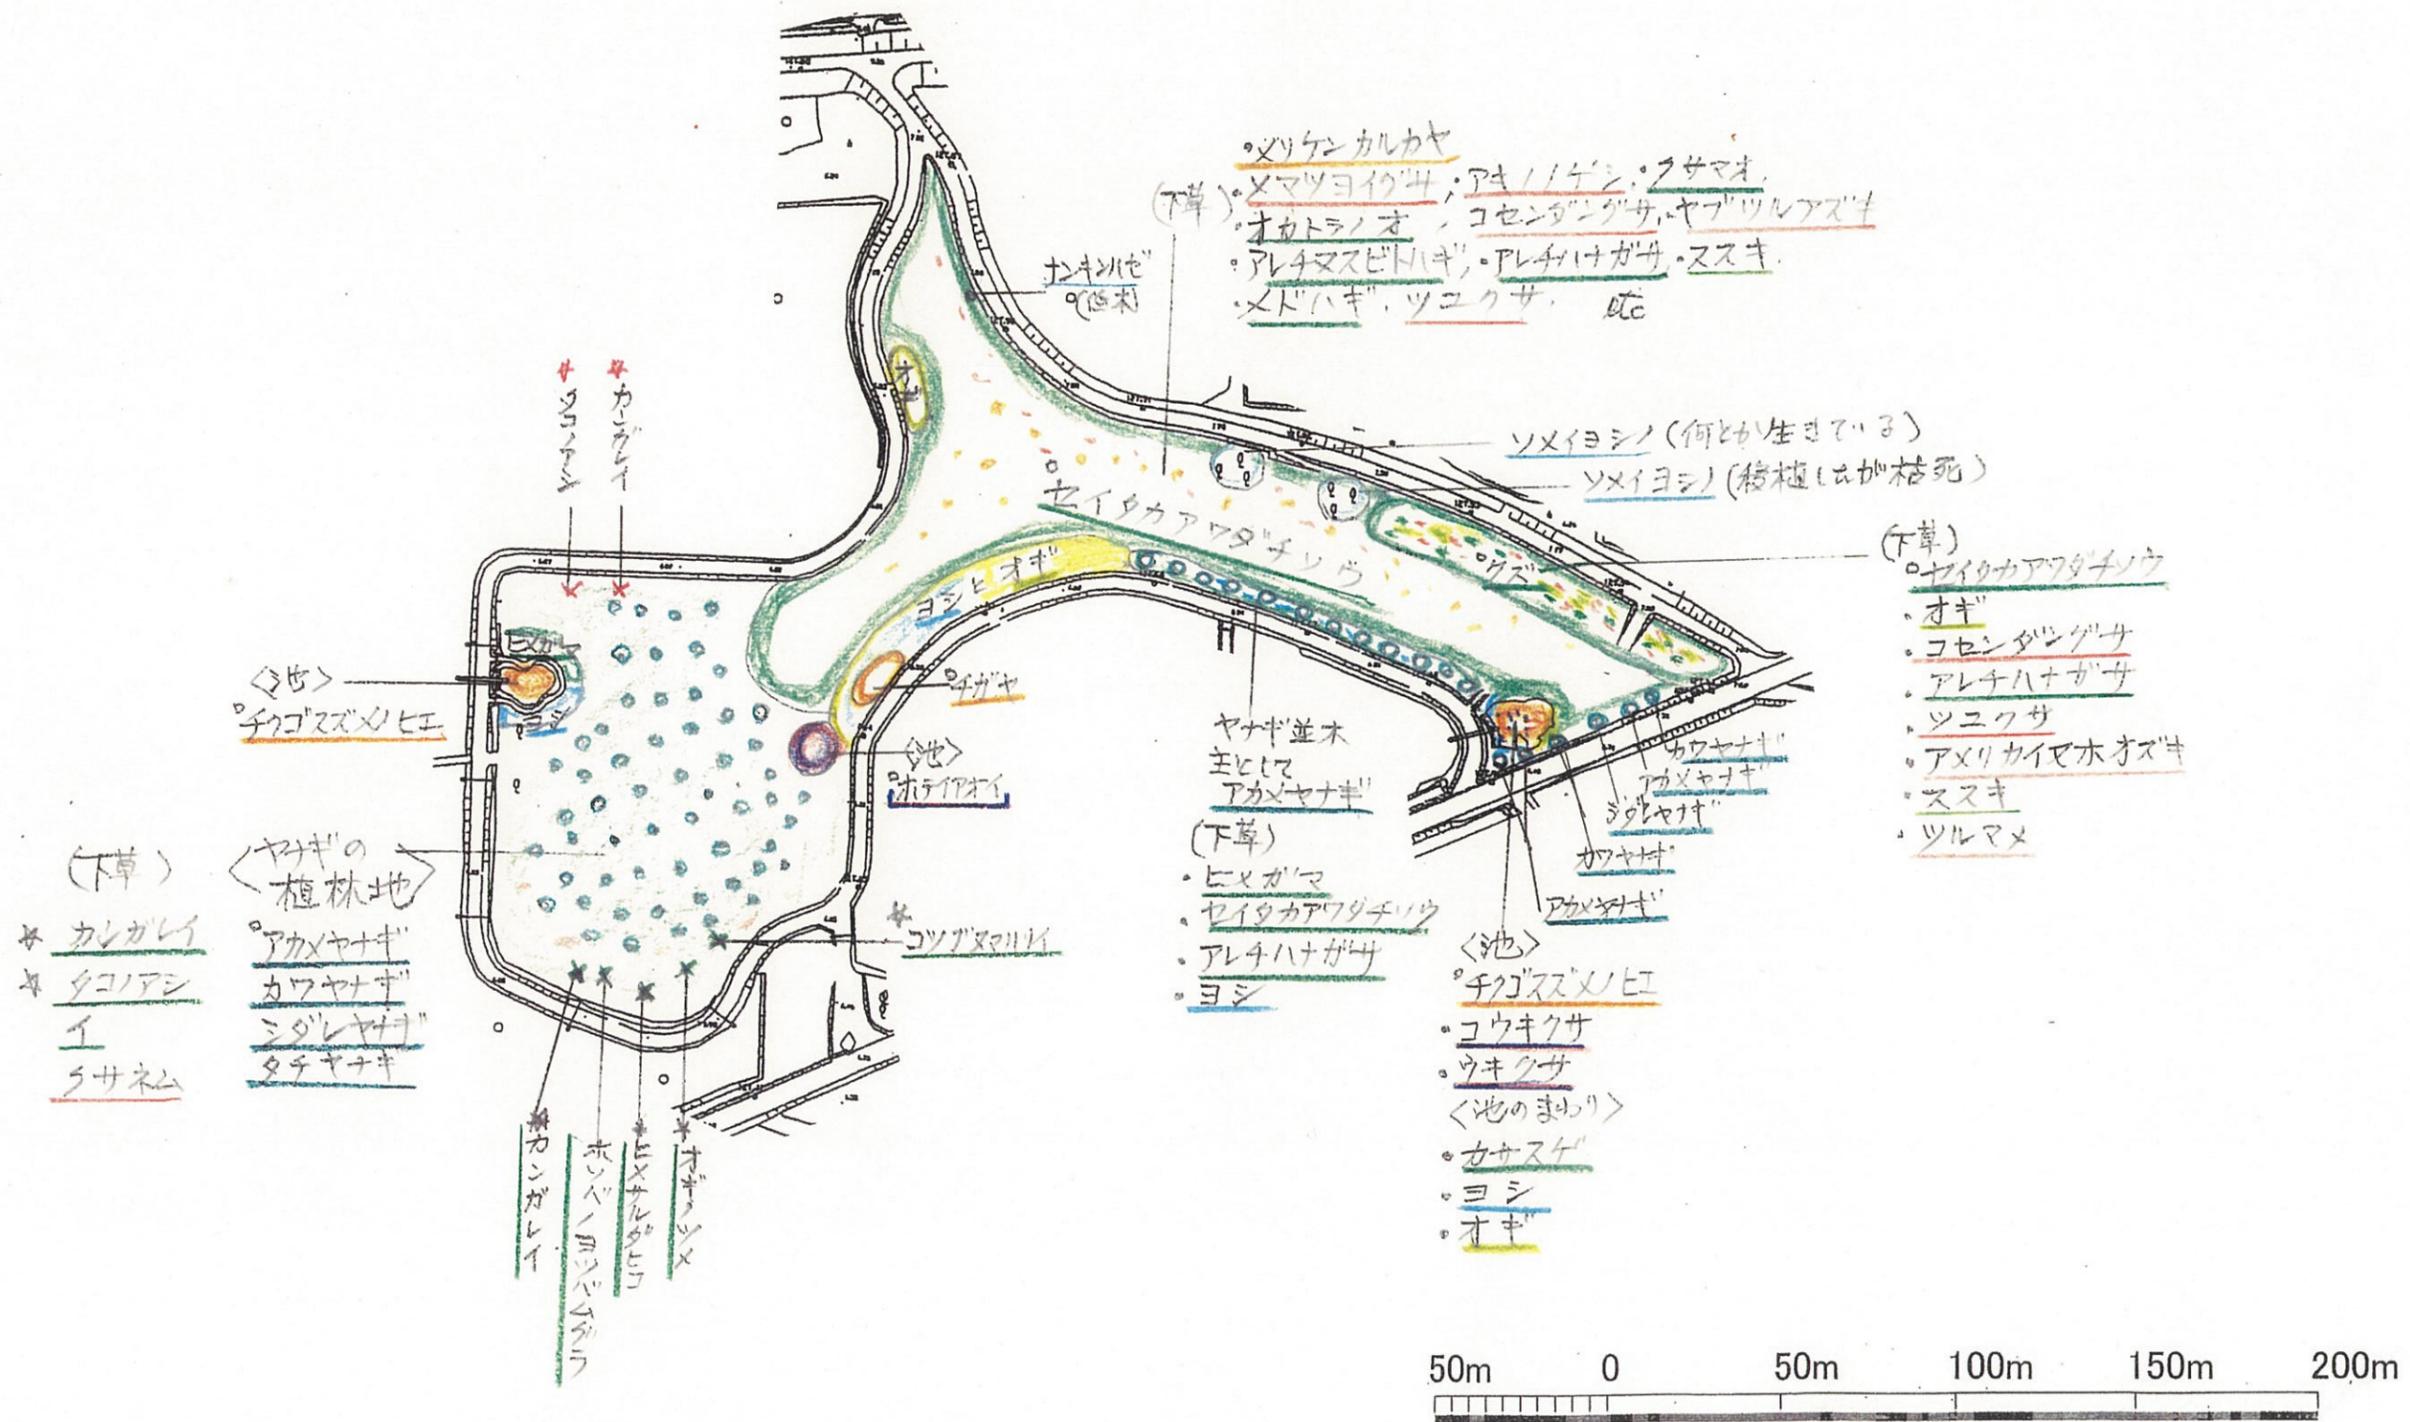
7地区

- ・コツブヌマハリイ
- ・カンガレイ
- ・オギノツメ
- ・ヒメサルダヒコ

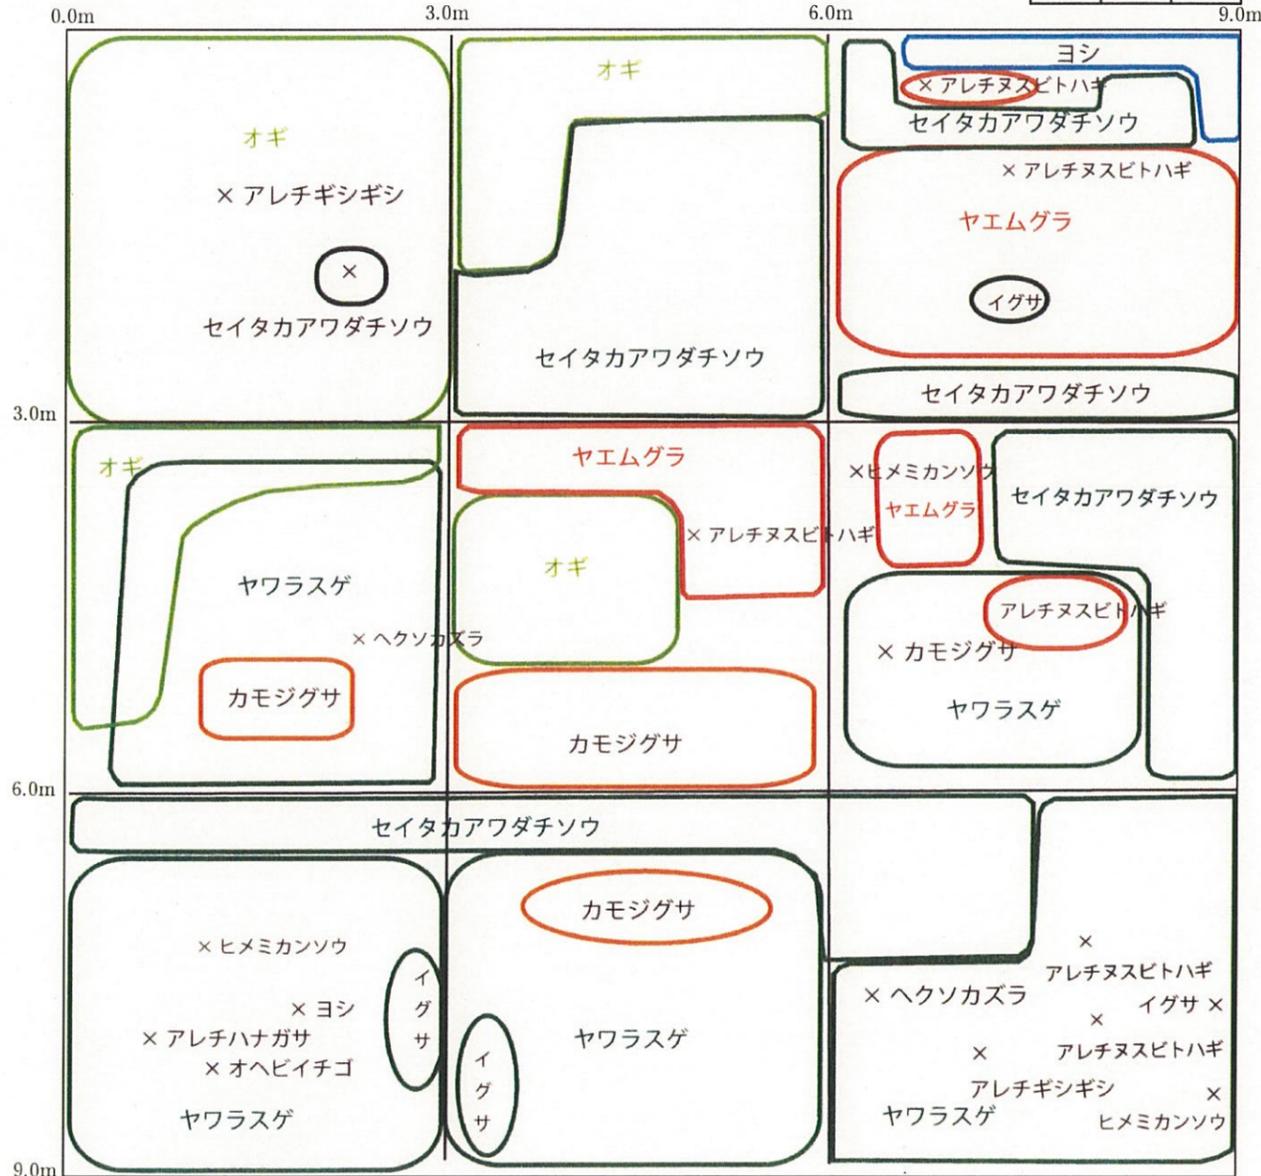
コドレート調査No.1

コドラートは 9.0m×9.0mの木枠が設置されていたので、その中を 3.0m×3.0mの枠が9か所に区画 (I~X) し、その区画内の植物の被度 (%)、頻度 (%) を記録した。なお、図はヤナギ林が発達したために木本類 (ヤナギ) と草本類の2枚の図面に記録した。

※ 図中の数字は調査票のNo.

- (注1) 調査の直前に草刈をされてしまい、草本類の分布は刈り残された切り株をもとに記録した。そのため被度については推定値である。
- (注2) ヤナギ林が発達した上、オギ、セイタカアワダチソウのような草丈の高い草が占拠したため、下草は単純化したと思われる。

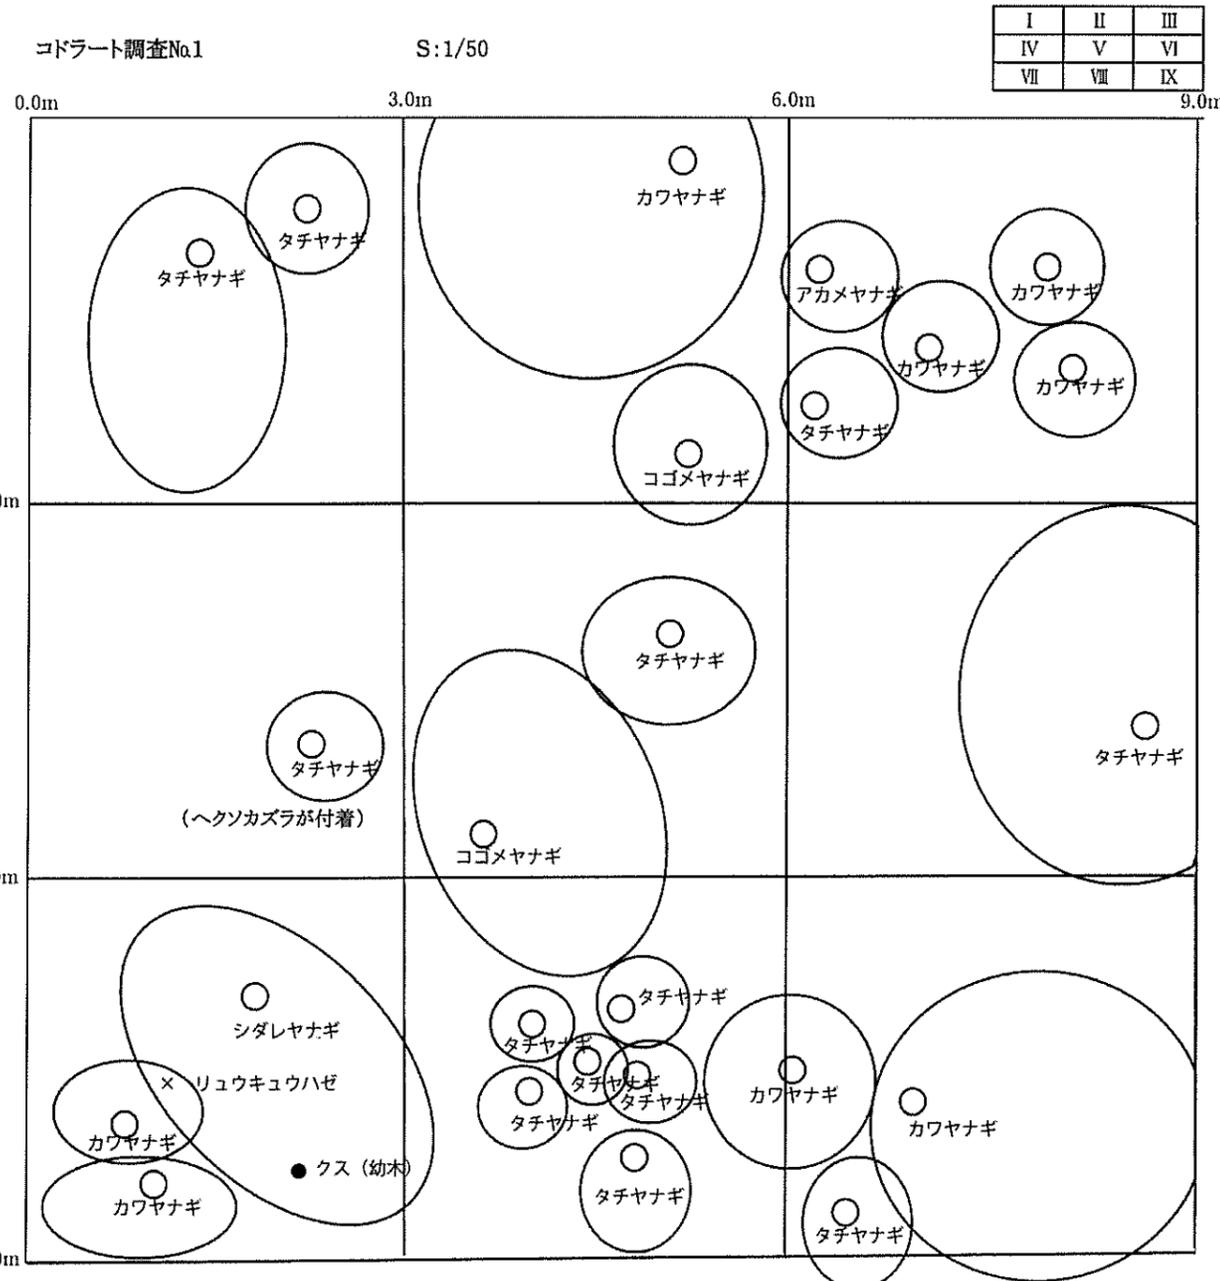
※ 図中の数字は調査票のNo.

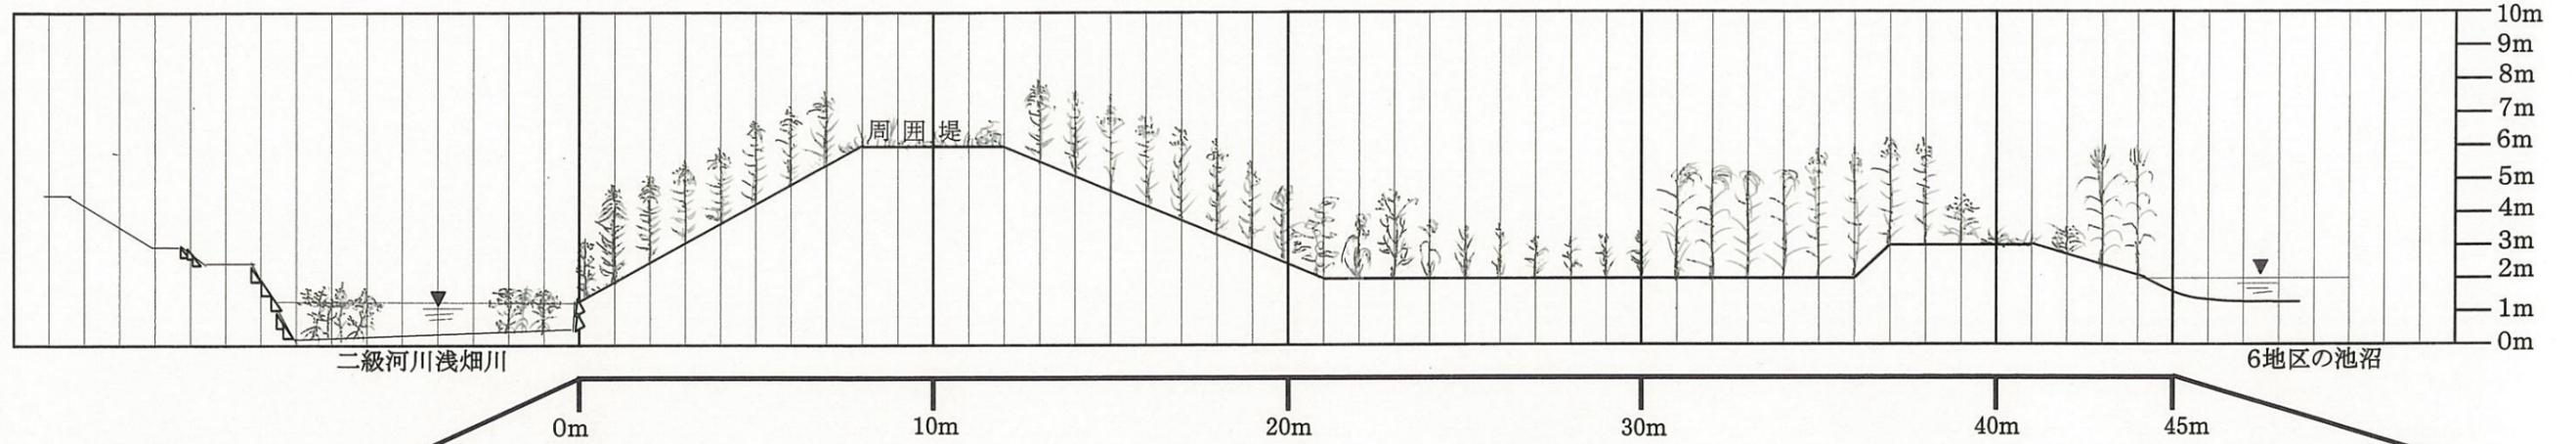
A~A'断面

浅畑川の川の中	6m~7m	13m~14m	20m~21m	27m~28m	34m~35m	41m~42m
オオフサモ オオカナダモ ヤナギタデ ミノソバ	セイタカアワダチソウ ヨモギ スギナ カモジグサ クサイチゴ	セイタカアワダチソウ ヤブガラシ クサイチゴ スギナ	ヤブガラシ セイタカアワダチソウ アレチハナガサ ヒナタイノコヅチ クサイチゴ	チゴザサ クサネム チガヤ アイダクグ ★タコノアシ	ヨシ セイタカアワダチソウ オヘビイチゴ	アキメヒシバ ヤハズソウ オオバコ
0m~1m	7m~8m(周囲堤・法面)	14m~15m	21m~22m	28m~29m	35m~36m	42m~43m
ヨモギ ヤブガラシ マメサガオ ノイバラ スギナ	メヒシバ オヒシバ ムラサキネズミノオ カヤツリグサ セイヨウカラシナ	セイタカアワダチソウ ヤブガラシ クサイチゴ スギナ スイバ	アゼナルコ アレチハナガサ クサイチゴ	チゴザサ ヨシ チガヤ ホソバノヨツバムグラ ヤナギタデ	ヨシ セイタカアワダチソウ アゼナルコ ナガバギシギシ	アレチヌスビトハギ オギ
1m~2m	8m~9m(周囲堤・天端)	15~16m	22m~23m	29m~30m	36m~37m	43m~44m
セイタカアワダチソウ ヤブガラシ マメサガオ スギナ	コゴメガヤツリ ギョウギシバ アレチハナガサ アキメヒシバ ハツシヤギク	セイタカアワダチソウ ヤブガラシ クサイチゴ スギナ	アレチハナガサ アゼナルコ セイタカアワダチソウ オヘビイチゴ イグサ	チゴザサ ヨシ クサネム ツルマメ ヤナギタデ	セイタカアワダチソウ アゼナルコ クサネム アレチヌスビトハギ コセンダングサ	オギ アレチヌスビトハギ
2m~3m	9m~10m(周囲堤・法面)	16m~17m	23m~24m	30m~31m	37m~38m	44m~45m
セイタカアワダチソウ ヤブガラシ スギナ ヨモギ エノキグサ	ヘクソカズラ ニワホコリ オオニシキソウ	セイタカアワダチソウ ヤブガラシ クサイチゴ スギナ	アゼナルコ アイダクグ ヤナギタデ ヌカキビ クサネム	ヨシ セイタカアワダチソウ アゼナルコ ツルマメ ヤナギタデ	セイタカアワダチソウ アレチヌスビトハギ アレチハナガサ アレチギシギシ	オギ セイタカアワダチソウ

3m~4m	10m~11m	17m~18m	24m~25m	31m~32m	38m~39m	★絶滅危惧種(VU)
セイタカアワダチソウ ヤブガラシ マメサガオ	セイタカアワダチソウ コセンダングサ ヘクソカズラ クサイチゴ スイバ	セイタカアワダチソウ ヤブガラシ クサイチゴ スギナ	チガヤ アイダクグ ★タコノアシ(木本) ツルマメ(カワヤナギ) クサネム(低木)	ヨシ サデクサ アゼナルコ ツルマメ	セイタカアワダチソウ アレチヌスビトハギ カモジグサ	
4m~5m	11m~12m	18m~19m	25m~26m	32m~33m	39m~40m	
セイタカアワダチソウ ヤブガラシ スギナ エノキグサ カモジグサ	セイタカアワダチソウ ヘクソカズラ ヤブガラシ	セイタカアワダチソウ カモジグサ クサイチゴ スギナ	チガヤ ホソイ ツルマメ ★タコノアシ ヤナギタデ	ヨシ ヤナギタデ アゼナルコ ツルマメ セイタカアワダチソウ	アレチヌスビトハギ セイタカアワダチソウ カモジグサ メドハギ	
5m~6m	12m~13m	19m~20m	26m~27m	33m~34m	40m~41m	
セイタカアワダチソウ スギナ ヨモギ	セイタカアワダチソウ ヤブガラシ クサイチゴ	セイタカアワダチソウ ヤブガラシ クサイチゴ ヨモギ スギナ	チゴザサ アゼナルコ クサネム ★タコノアシ ヤナギタデ	ヨシ ヤナギタデ アゼナルコ ギシギシ セイタカアワダチソウ	アキメヒシバ コゴメガヤツリ ヤハズソウ シマスズメノヒエ オオクサキビ

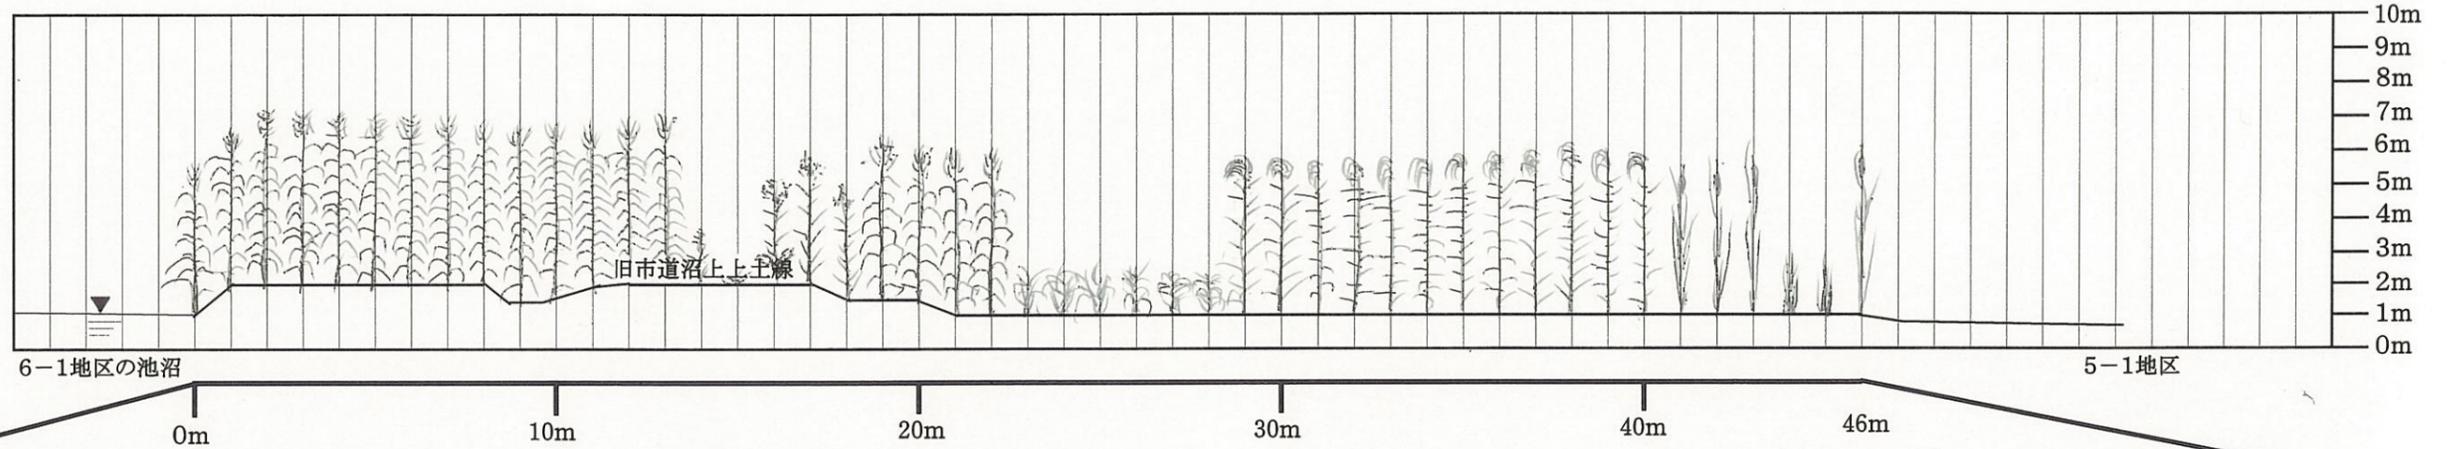
C~C'断面

池の端 0~1m	7m~8m	14m~15m	21m~22m	28m~29m	35m~36m	42m~43m
オギ ヨシ ヒガンバナ	オギ カラスウリ カナムグラ ヤワラスゲ	旧市道沼上上土線(砂利)	オギ ノイバラ カサスゲ カラスウリ	カサスゲ ヨシ	ヨシ	ヒメガマ ★タコノアシ ヤナギタデ
1m~2m	8m~9m	15~16m(旧市道)	22m~23m	29m~30m	36m~37m	43m~44m
オギ セイタカアワダチソウ ニガカシュウ	オギ カラスウリ カナムグラ	アキメヒシバ ヘクソカズラ シマスズメノヒエ オオニシキソウ	カサスゲ	ヨシ カサスゲ アメリカセンダングサ ホソバノウナギツカミ	ヨシ	コゴメイ チクゴスズメノヒエ
2m~3m	9m~10m	16m~17m	23m~24m	30m~31m	37m~38m	44m~45m
オギ セイタカアワダチソウ カラスウリ	オギ カラスウリ セイタカアワダチソウ スギナ	ヒメジョオン アレチハナガサ セイタカアワダチソウ コツブキンエノコロ アレチヌスビトハギ	カサスゲ	ヨシ カサスゲ サデクサ	ヨシ	コゴメイ セイタカアワダチソウ ヒメガマ ヤノネグサ アカメヤナギ(木本)
3m~4m	10m~11m	17m~18m	24m~25m	31m~32m	38m~39m	45m~46m
オギ セイタカアワダチソウ ヨモギ	オギ カラスウリ セイタカアワダチソウ ヤブカンソウ ヨシ	セイタカアワダチソウ アレチハナガサ ヒナタイノコヅチ ヤブヘビイチゴ ヘクソカズラ	カサスゲ	ヨシ カサスゲ サデクサ アカメヤナギ(木本)	ヨシ ヤナギタデ	ヒメガマ チクゴスズメノヒエ サデクサ アゼナルコ ★タコノアシ アカメヤナギ(木本)
4m~5m	11m~12m	18m~19m	25m~26m	32m~33m	39m~40m	★絶滅危惧種(VU)
オギ セイタカアワダチソウ	オギ カラスウリ セイタカアワダチソウ アレチハナガサ ヘクソカズラ	セイタカアワダチソウ オギ カラスウリ	カサスゲ (カサスゲにカヤネズミの巣)	ヨシ カサスゲ ホソバノウナギツカミ	ヨシ ヤナギタデ ★タコノアシ

5m~6m	12m~13m	19m~20m	26m~27m	32m~33m	40m~41m	
オギ セイタカアワダチソウ カラスウリ ニガカシュウ	オギ コツブキンエノコロ セイタカアワダチソウ アレチハナガサ マメアサガオ	オギ セイタカアワダチソウ カラスウリ ヘクソカズラ	カサスゲ サデクサ	ヨシ ホソバノウナギツカミ	ヒメガマ ★タコノアシ ヤナギタデ ★カンガレイ	
6m~7m	13m~14m(旧市道)	20m~21m	27m~28m	34m~35m	41m~42m	
オギ カラスウリ エノキ(木本・幼木)	コツブキンエノコロ アキノエノコログサ オオニシキソウ アキメヒシバ	オギ ノイバラ ヘクソカズラ カラスウリ	カサスゲ ホソバノウナギツカミ	ヨシ	ヒメガマ ★タコノアシ ★カンガレイ ヤナギタデ ヤノネグサ

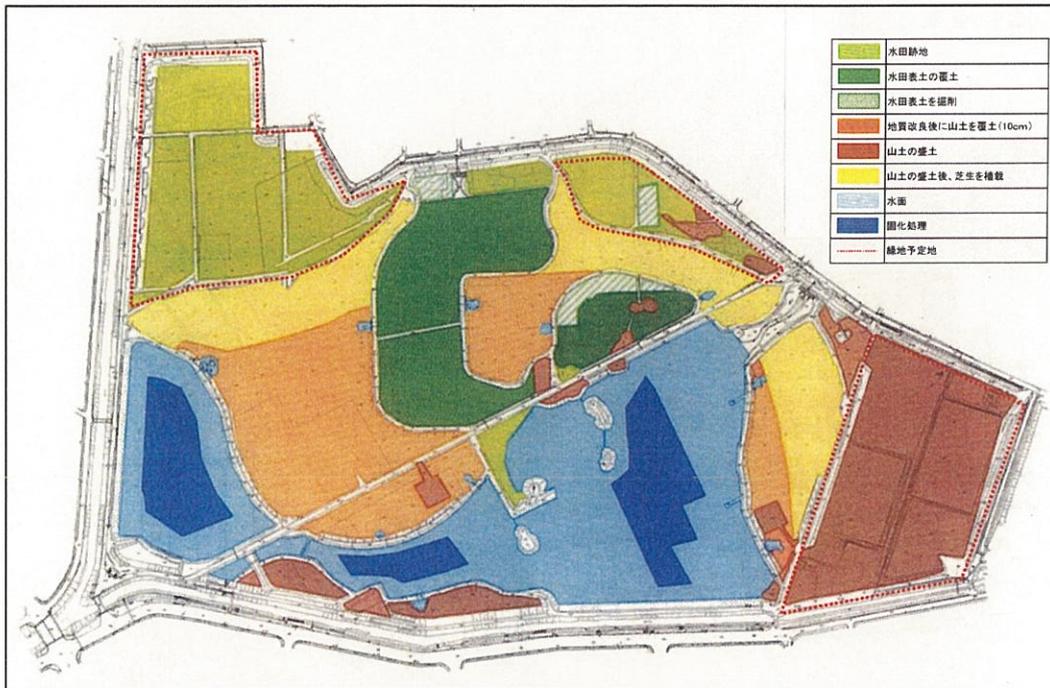
生育基盤の特性図

本工区の植生基盤は水田跡地から固化処理された地区まで 8 ブロックに分類されている。

地区名	凡 例	植生基盤の特性	摘 要
1 地区		水面	
		固化処理	
2 地区		山土の盛土後芝生を植栽	
		地質改良後に山土を覆土 (10cm)	
2-1 地区		"	
		"	
3 地区		水田跡地	浅畑緑地
4 地区		"	"
5 地区		水田表土を覆土	
5-1 地区		"	
6 地区		山土の盛土	
		水面	
		固化処理	
6-1 地区		水面	
		固化処理	
7 地区		山土の盛土後芝生を植栽	
		地質改良後に山土を覆土 (10cm)	
8 地区		水田跡地	浅畑緑地
		水田表土を覆土	
		山土の盛土	
9 地区		山土の盛土	
		地質改良後に山土を覆土 (10cm)	
		山土の盛土後芝生を植栽	
多目的広場		山土の盛土 (一部に残利用)

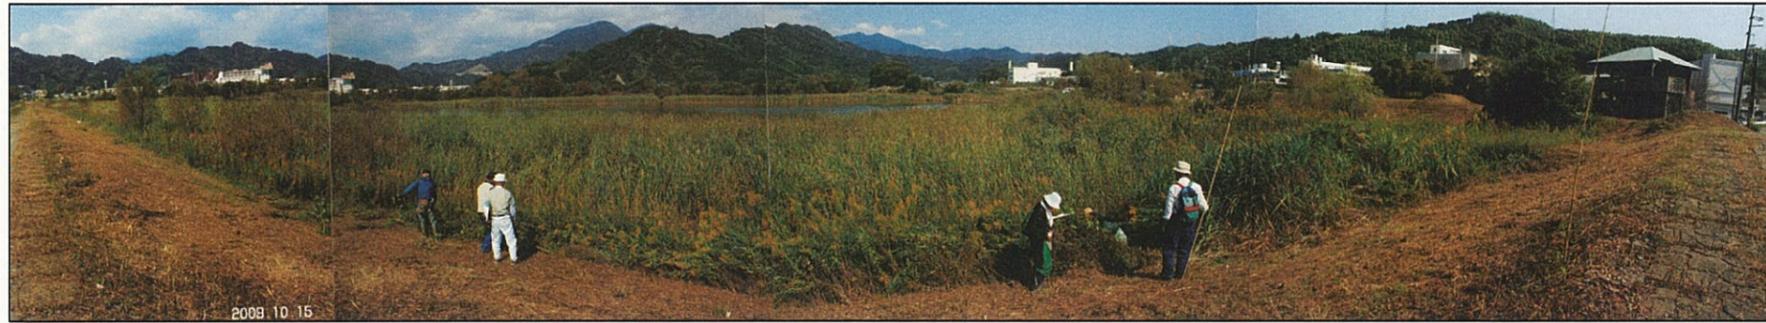
① 1地区の植生の特性

⑦の植生の状況 平成21年10月15日(木)撮影 水際線～越流堤～池沼：ヒメガマ、タチヤナギ、セイタカアワダチソウ、オギ、オオブタクサ(刈り取られている)、ツユクサなどの生育がみられる。

まとめ-1：水域は0.3m～2.3mの水深があってヒメガマは0.3m付近に遊水地最大の群落をつくり、それ以下の水深は開水面になっている。特にこの地区は越流堤があって出水時には巴川から越流し他の地域から多様な植物の種子などが侵入する。オオブタクサなどの侵入は代表的な例である。

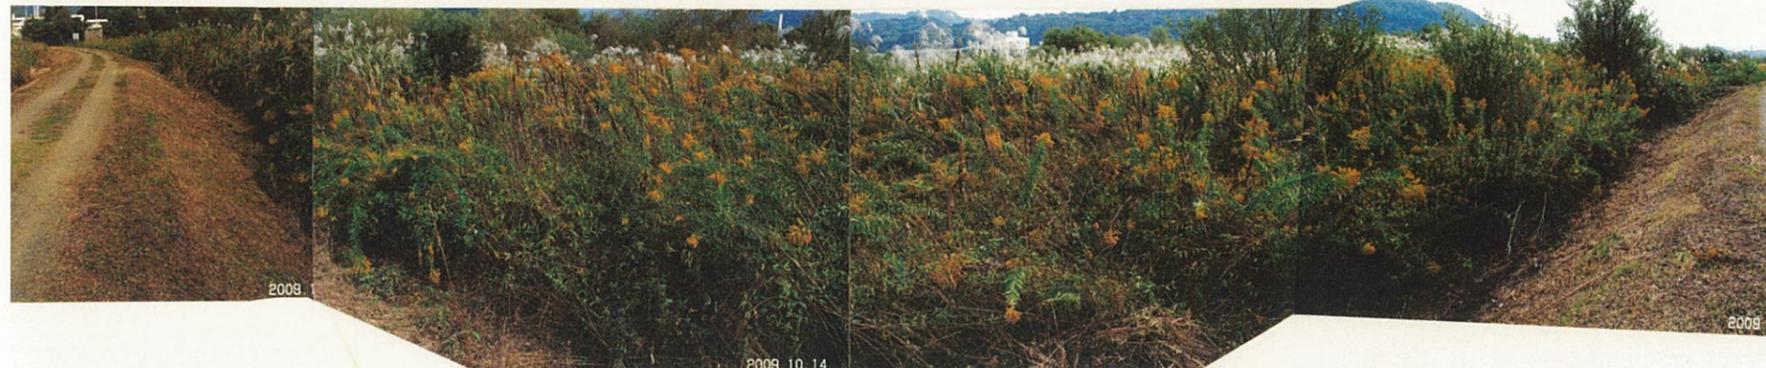
② 2地区の植生の特性

①の植生の状況 平成21年10月14日(水)撮影 セイタカアワダチソウ、オギ、アカメヤナギなどの生育がみられる。

まとめ-2：山土の盛土後芝生を植栽した地区で、他の地域から搬入された山土からセイタカアワダチソウの種子が侵入されたと推測される。しかし、下層の水田跡からヨシ、オギが生育するなど植生は湿原生植物へと遷移してきたが小堤や周囲堤のセイタカアワダチソウ群落から大量の種子が湿原に供給されており危惧される。

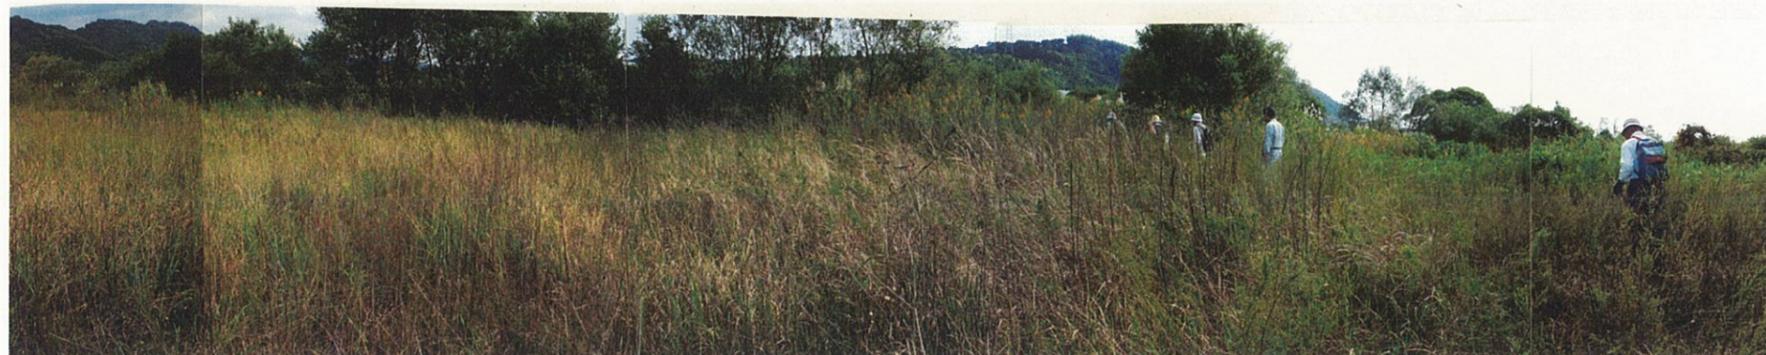
⑤の植生の状況 平成21年10月14日(水)撮影 メリケンカルカヤ、メドハギ、セイタカアワダチソウ、クズ、オギなどの生育がみられる。

まとめ-3：地質改良後に山土を覆土(10cm)された地区であるが現在は陸生植物の中でも湿生・陸生植物の混生する状況であるが、近い将来湿生植物が優占する地区に移行すると推測される。

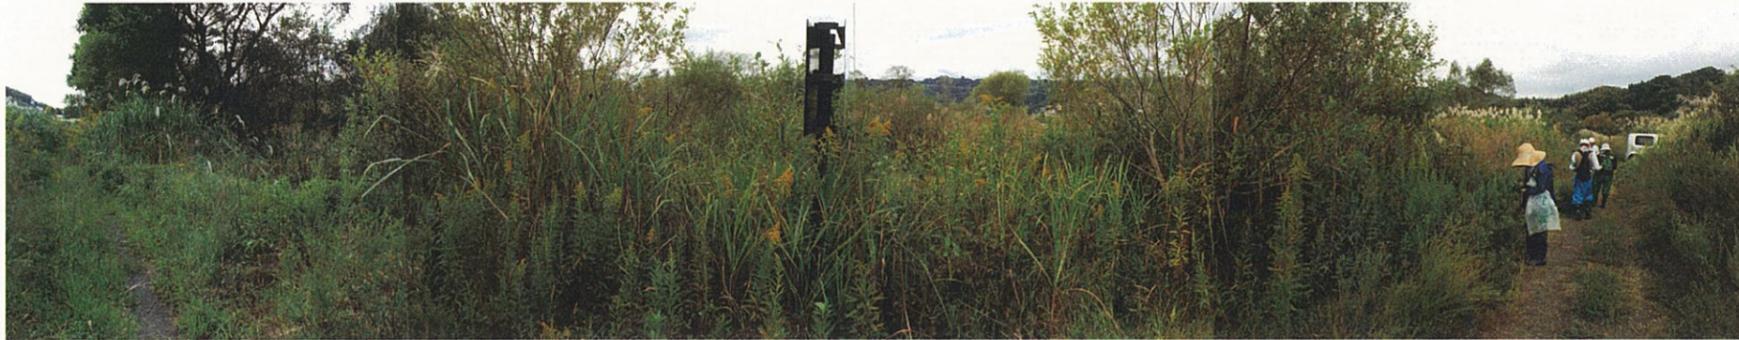
③ 2-1地区の植生の特性

③の植生の状況 平成21年10月10日(土)撮影 オギ、セイタカアワダチソウ、メドハギ、アカメヤナギなどの生育がみられる。

まとめ-4 : 地質改良後に山土を覆土(10cm)された地区で、現在は2地区と同種の湿生植物と陸生植物が混生しているが、近い将来湿生植物が優占すると推測される。

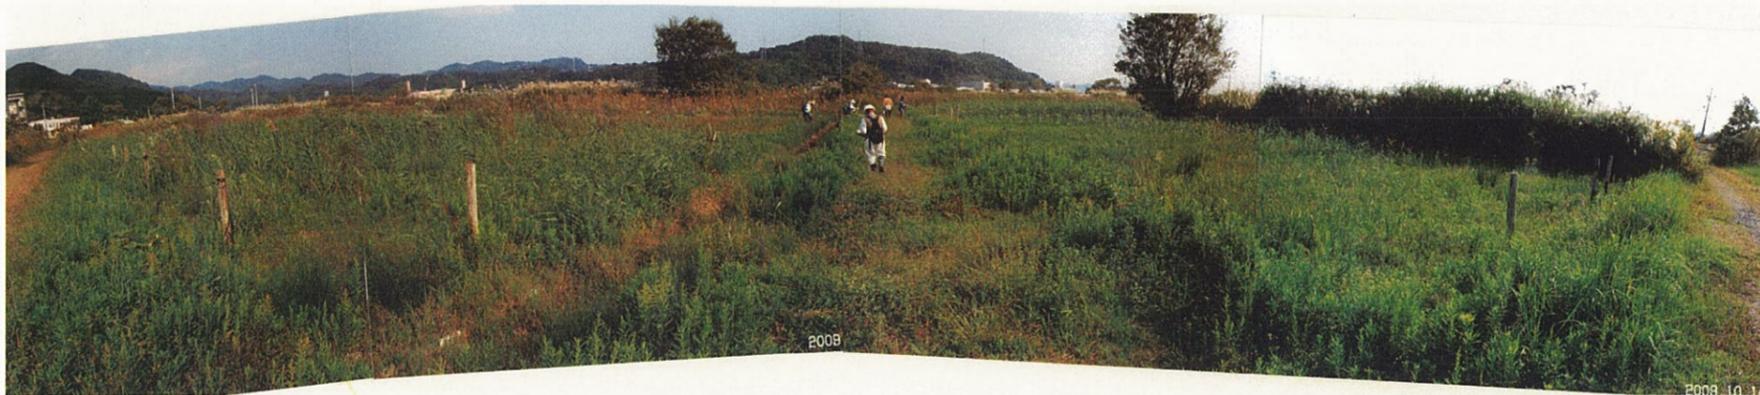
④ 3地区の植生の特性

④の植生の状況 平成21年10月14日(水)撮影 ヨシ、セイタカアワダチソウ、アゼスゲ、オギ、アカメヤナギ、チガヤなどの生育がみられる。

まとめ-5 : 水田跡地の地区で静岡市が草刈を行っている場所ではヌカボタデなどタデ科の植物が生育している。また、この場所ではオギの群落やヤナギ類の生育もみられ耕地整理前の「里地の景観(環境)」へと、移行しているようだ。

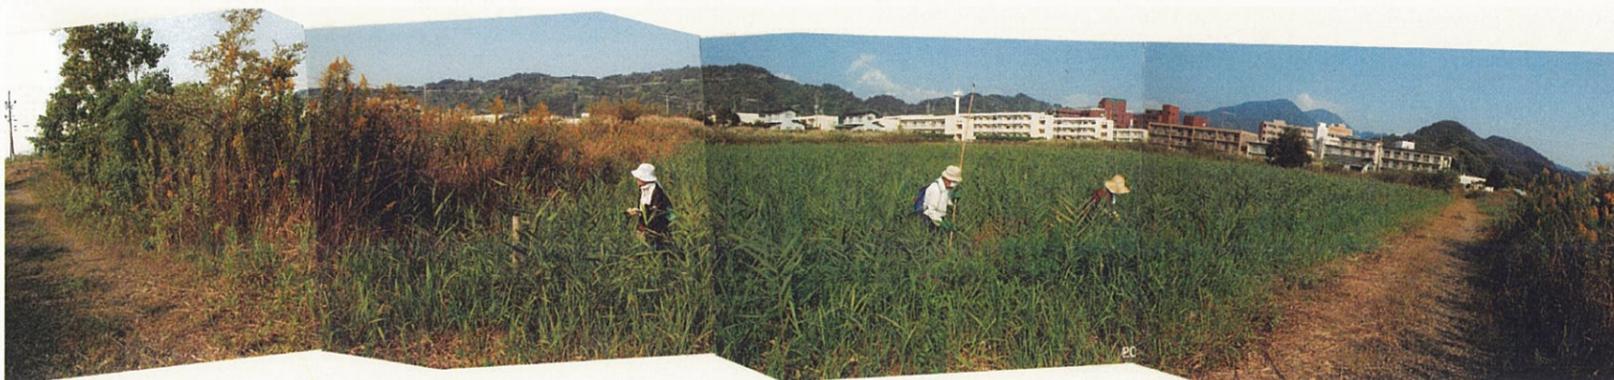
⑤ 4地区の植生の特性

⑤の植生の状況 平成21年10月15日(木)撮影 ヨシ、セイタカアワダチソウ、アゼナルコ、ナンキンハゼ、エノキなどの生育がみられる。

まとめ-6 : 水田跡地の地区で3地区と同じ生育基盤であるが、写真左側にはナンキンハゼが生育するなど外来植物の駆除が望まれる。

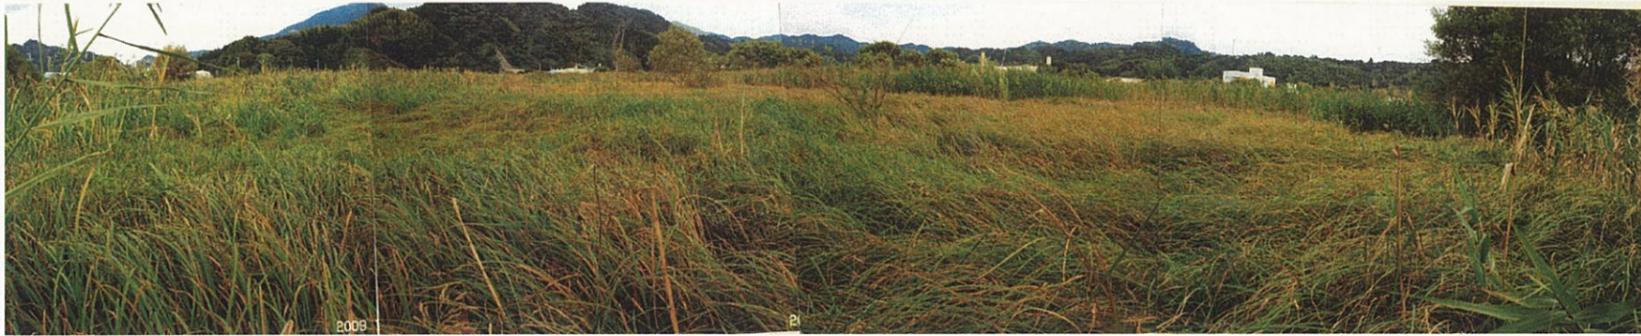
⑥ 5地区の植生の特性

③の植生の状況 平成21年10月12日(月)撮影 カサスゲ、ヨシ、サクラタデ、カワヤナギなどの生育がみられる。

まとめ-7 : 水田表土の覆土された地区で、ここに覆土された水田表土は8地区のサクラタデが生育した場所の表土(P48)と考えられる。なぜかカサスゲとサクラタデは共生できるようだ。

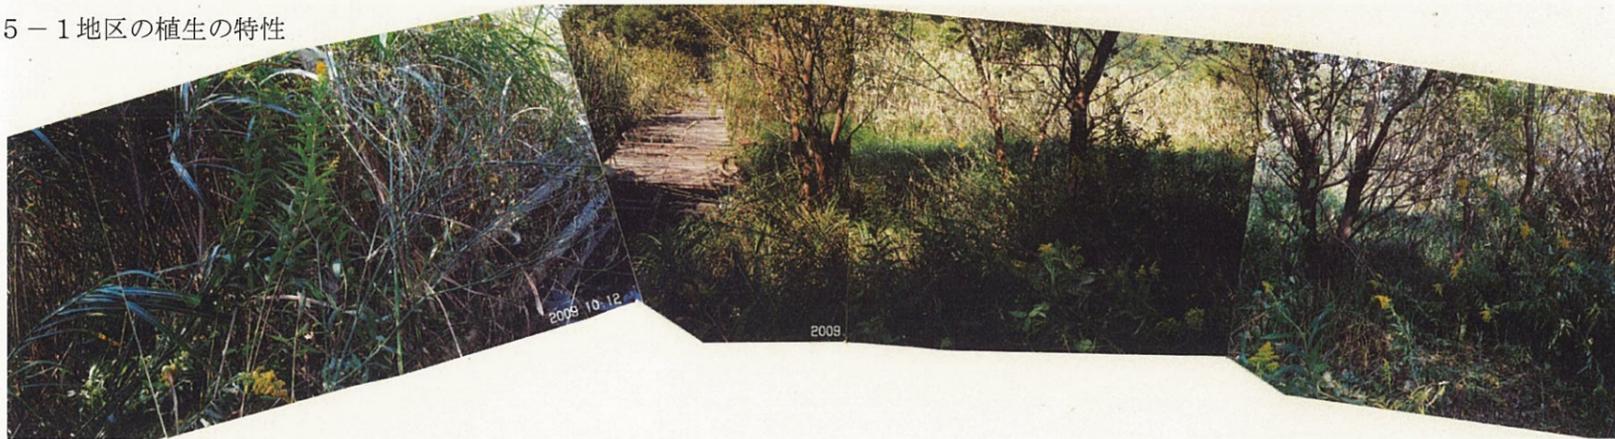
⑦ 5-1地区の植生の特性

⑦の植生の状況 平成21年10月12日(月)撮影 オギ、アレチハナガサ、ヨシ、カサスゲ、セイタカアワダチソウ、アカメヤナギなどの生育がみられる。

まとめ-8 : 水田表土の覆土された地区で、かつては植物の多様性のみられた場所で造成直後はミズアオイの群落もみられた。しかし、1~2年後にはケイヌビエやハスなどが優占し現在の植生に移行している。

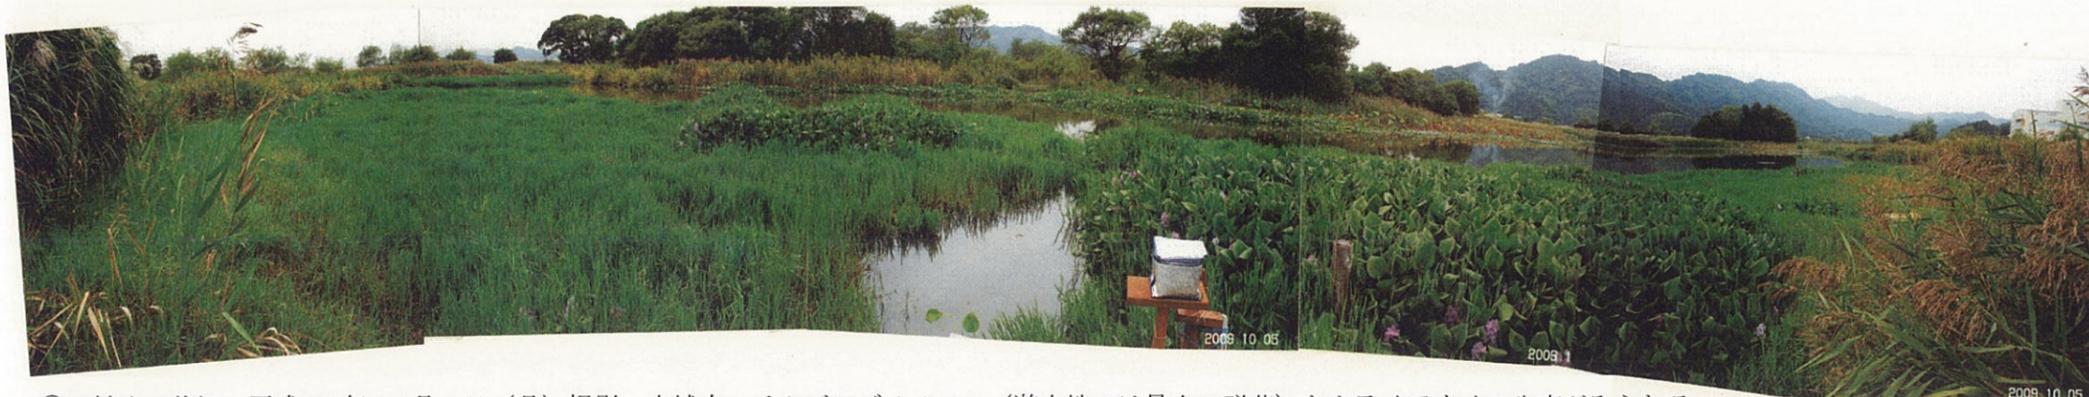
⑧ 6地区の植生の特性

⑤の植生の状況 平成21年10月5日(月)撮影 水域内: チクゴスズメノヒエ(遊水地では最大の群落)とホテイアオイの生育がみられる。

まとめ-9 : この地区はハスの大群落で覆われカモ類などの生息ができない環境を改善しようと掘削された。開水面は確保できたが、その後ハスにかわり水際線からチクゴスズメノヒエの大群落がみられるようになった。また、なぜか1地区のチクゴスズメノヒエは小面積でここに本種を駆除するヒントがあるかもしれない。

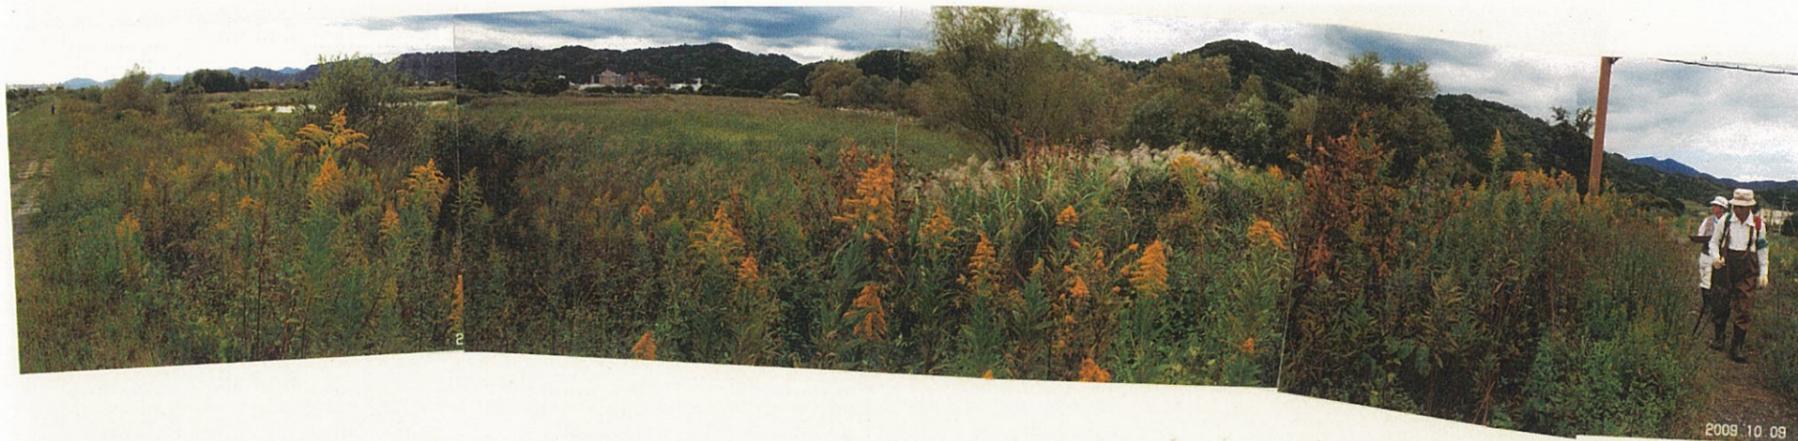
⑨ 6-1地区の植生の特性

④の植生の状況 平成21年10月9日(金)撮影 1地区と同じく越流堤～水際線～池沼：イタドリ、オギ、セイタカアワダチソウ、アレチハナガサ、シダレヤナギなどの生育がみられる。

まとめ-10：水域は0.30m～2.30mの水深があってマコモやヒメガマの群落は0.30m付近に群落をつくり、それ以下の水深は開水面になっている。特にこの地区は1地区と同様に二級河川浅畑川から越流し他の地域から多様な種子が侵入する場所である、越流堤と水際線にはオオフサモやオオキンケイギクなど特定外来種が生育域を拡大しつつある。この対策は緊急の課題である。

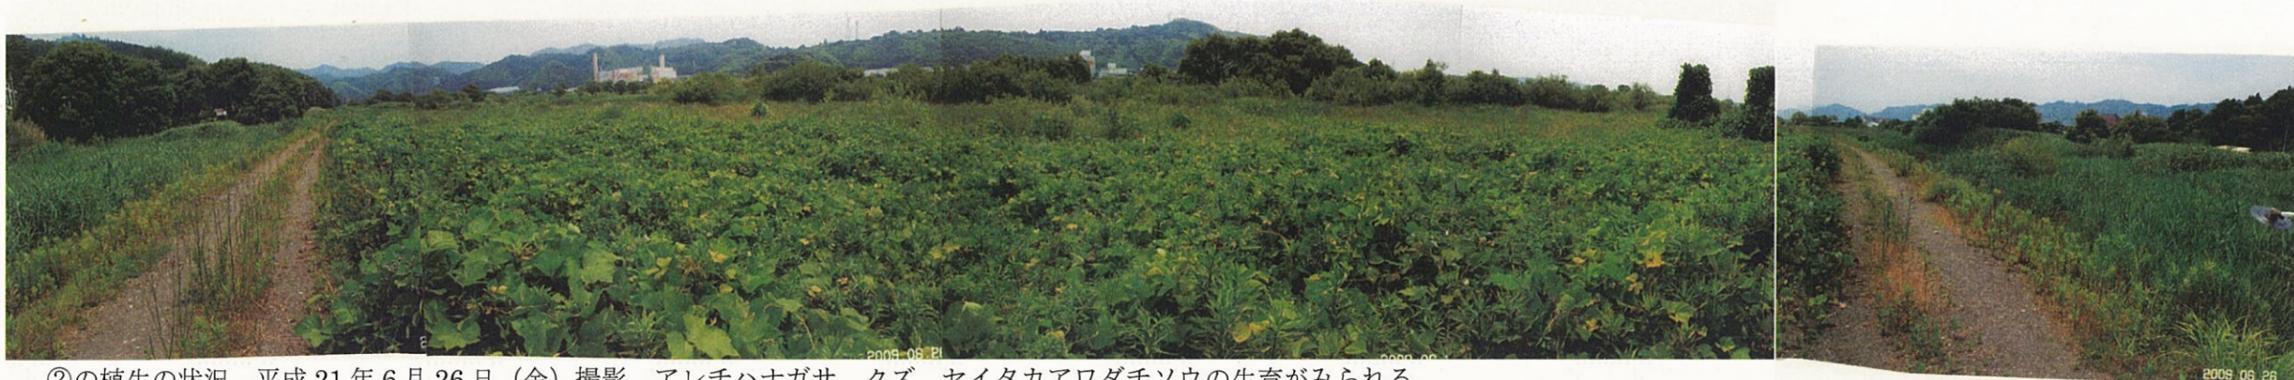
⑩ 7地区の植生の特性

②の植生の状況 平成21年6月26日(金)撮影 アレチハナガサ、クズ、セイタカアワダチソウの生育がみられる。

まとめ-11：山土の盛土後芝生を植栽した地区(②の写真)でこれまでのセイタカアワダチソウ群落はクズの生育によって抑制されはじめている。セイタカアワダチソウやクズの生育域は将来も継続すると考えられるので生育基盤の改善が望まれる。

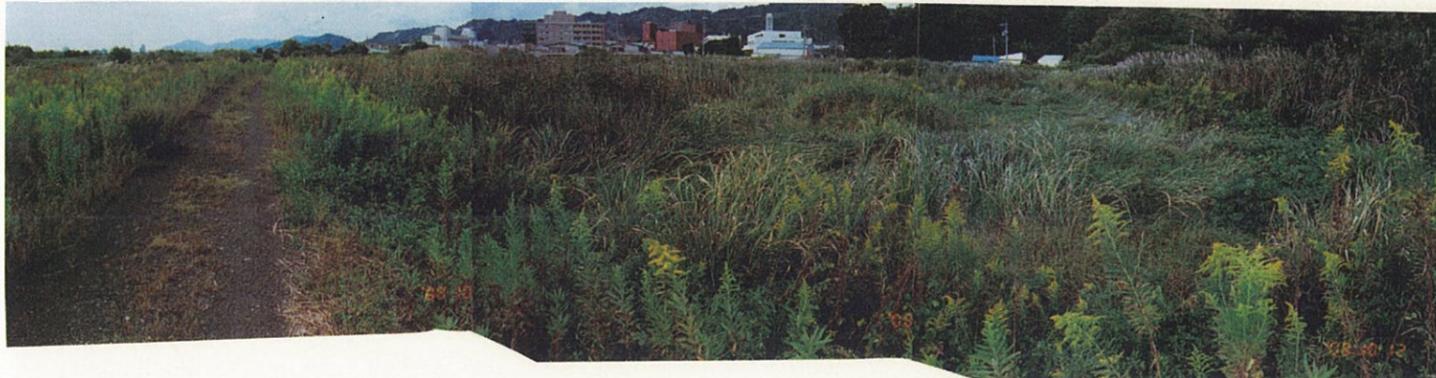
⑪ 8地区の植生の特性

④の植生の状況 平成21年10月11日(日)撮影 マコモ、ヨシ、チクゴスズメノヒエ、セイタカアワダチソウ(カンガレイやサデクサ、オギノツメ)などの生育がみられる。

まとめ-12：水田跡地・水田表土を掘削・山土を盛土した地区で小堤の築造によりサクラタデの表土は5地区に移転されている。その後小堤が築造されたが雨水の排水ができずアカメヤナギやヨシなどの植物は枯死したりした。排水管が伏設されてからは改善されつつあるが南方面にもう一か所伏設したい。
