平成 21 年度〔第 20-K2456-01 号〕二級河川巴川（麻機遊水地）  
総合治水対策特定河川工事に伴う自然環境調査業務委託（植物調査）

報告書

特定非営利活動法人麻機湿原を保全する会

#### 4. 植生図作成調査

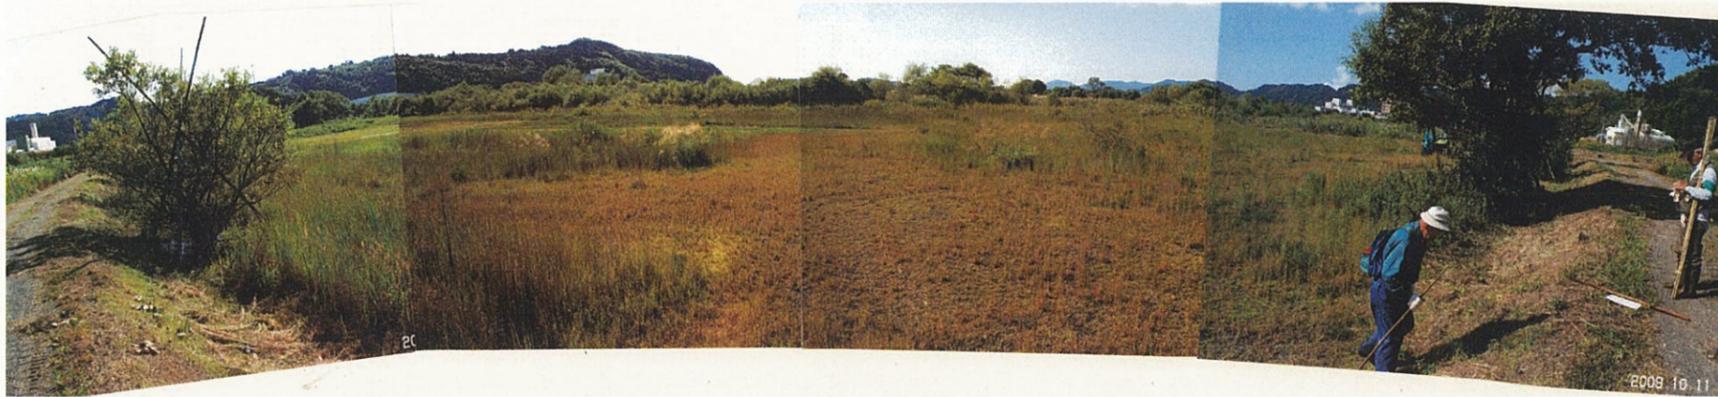
⑫ 9地区の植生の特性

⑤の植生の状況 平成21年10月11日(日)撮影 シバ、メリケンカルカヤ、キバナゼキショウ、オギ、ススキ、アカメヤナギなどの生育がみられる。

まとめ-13 : 山土の覆土後芝生を植栽した地区である。模型飛行機の愛好家たちにより草刈がなされた後には芝生地が蘇えりメリケンカルカヤ、キバナゼキショウなど外来種が生育域を拡大している。この地区の事例は人と自然環境の関わりの難しさを示唆しているようだ。

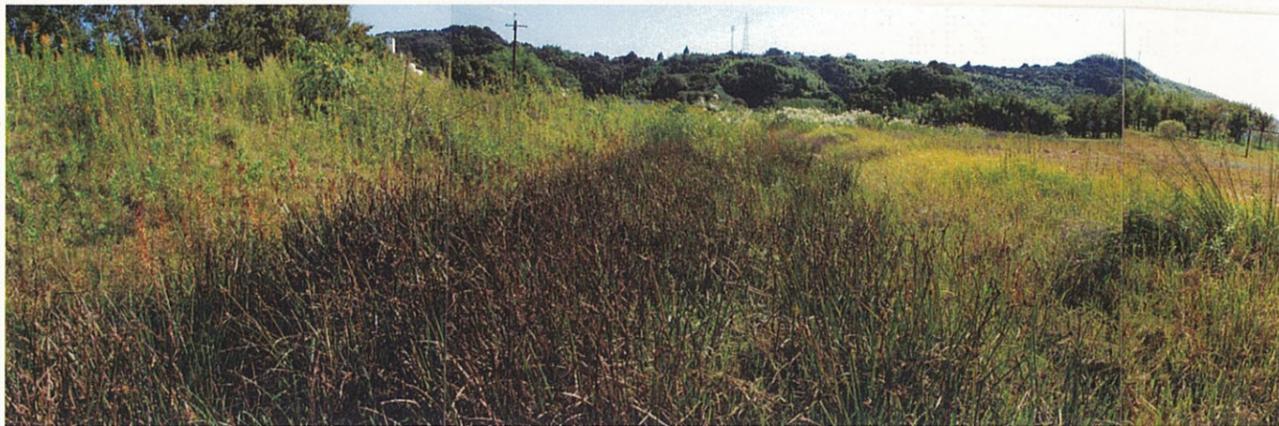
⑬ 多目的広場の植生の特性

⑥の植生の状況 平成21年10月11日(日)撮影 カンガレイ、セイタカアワダチソウ、アレチハナガサ、チガヤ(ヤナギヌカボ、コツブヌマハリイ)などの生育がみられる。

まとめ-14 : 山土の盛土(一部残土利用)の地区である。特にこの広場の南北には水路が残されていて、本工区でも特定種や珍しい植物が集中して生育しており、面積は広くないが貴重な場所である。

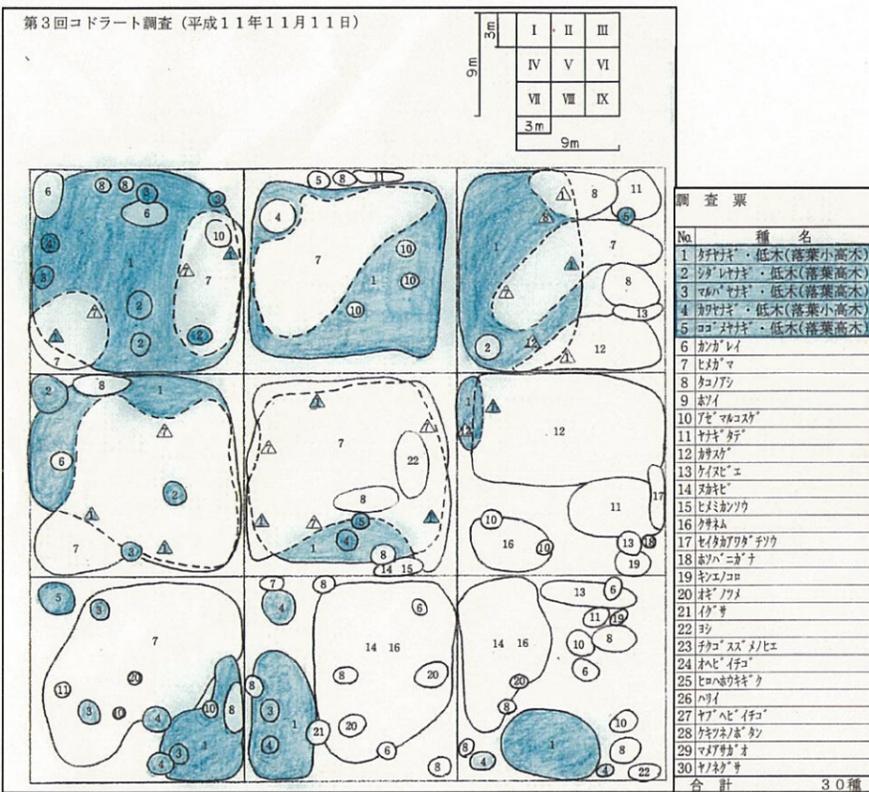
図-1 は平成 11 年 11 月 11 日の調査で図-2 は本調査により作成した図であるが、平成 13 年 10 月 27 日に開催されたヤナギの森づくり（5 地区）には、この場所から多数の幼苗を掘り取った経緯がある。しかし、掘り取られてから 8 年間に経過し再びヤナギ類の被度の拡大がみられる。この状況から本工程では前調査でも示唆しているように将来はヤナギ林が最優占種となることを推測できる。

※図中の数字は調査票のNo.  
 ※領域が異なり重複した境界線は破線とし、破線上の△No. はその種の領域を示す。  
 参考図書：河川水辺の国勢調査マニュアル（案）（生物調査編）  
 建設省河川局治水課発行

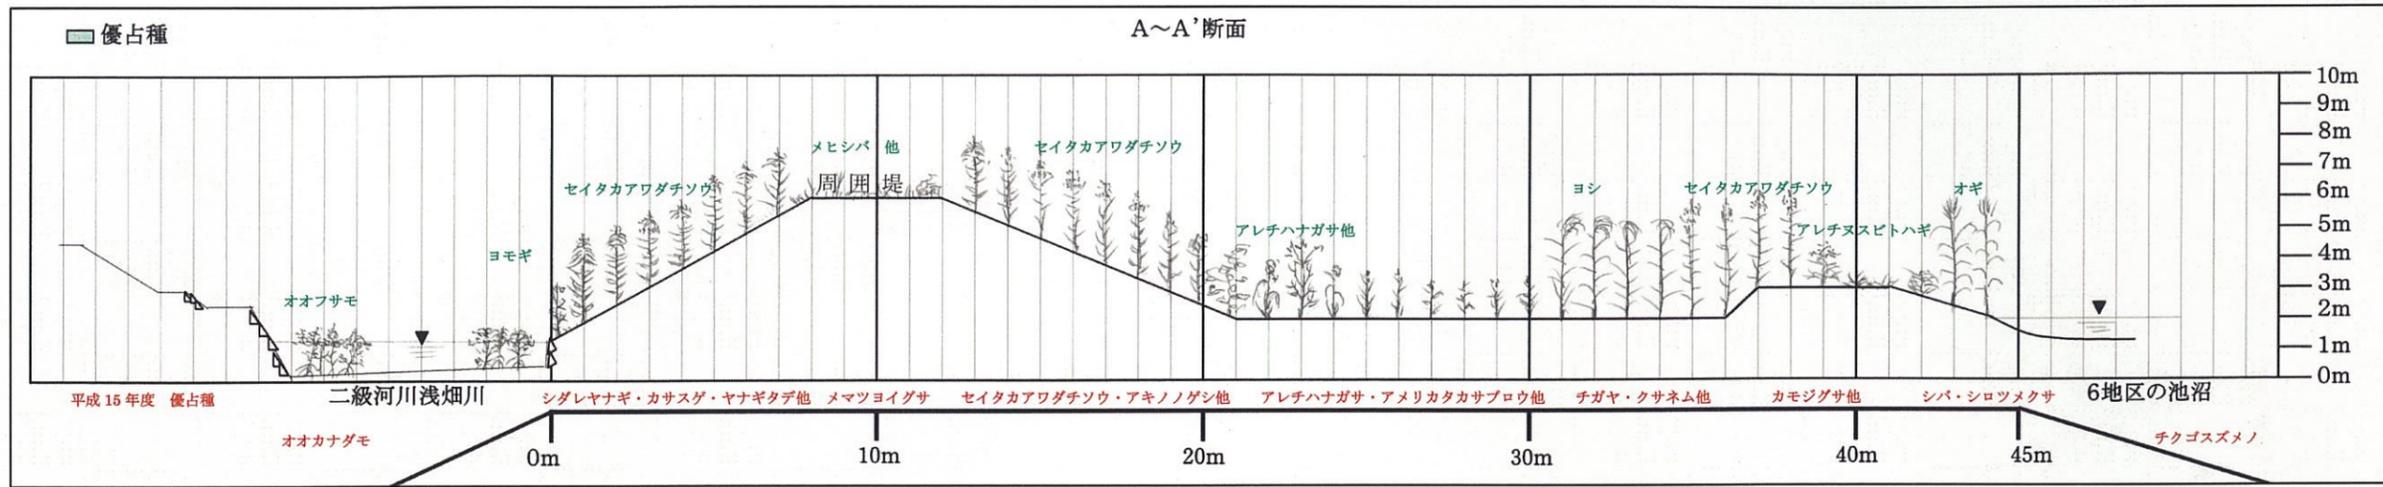
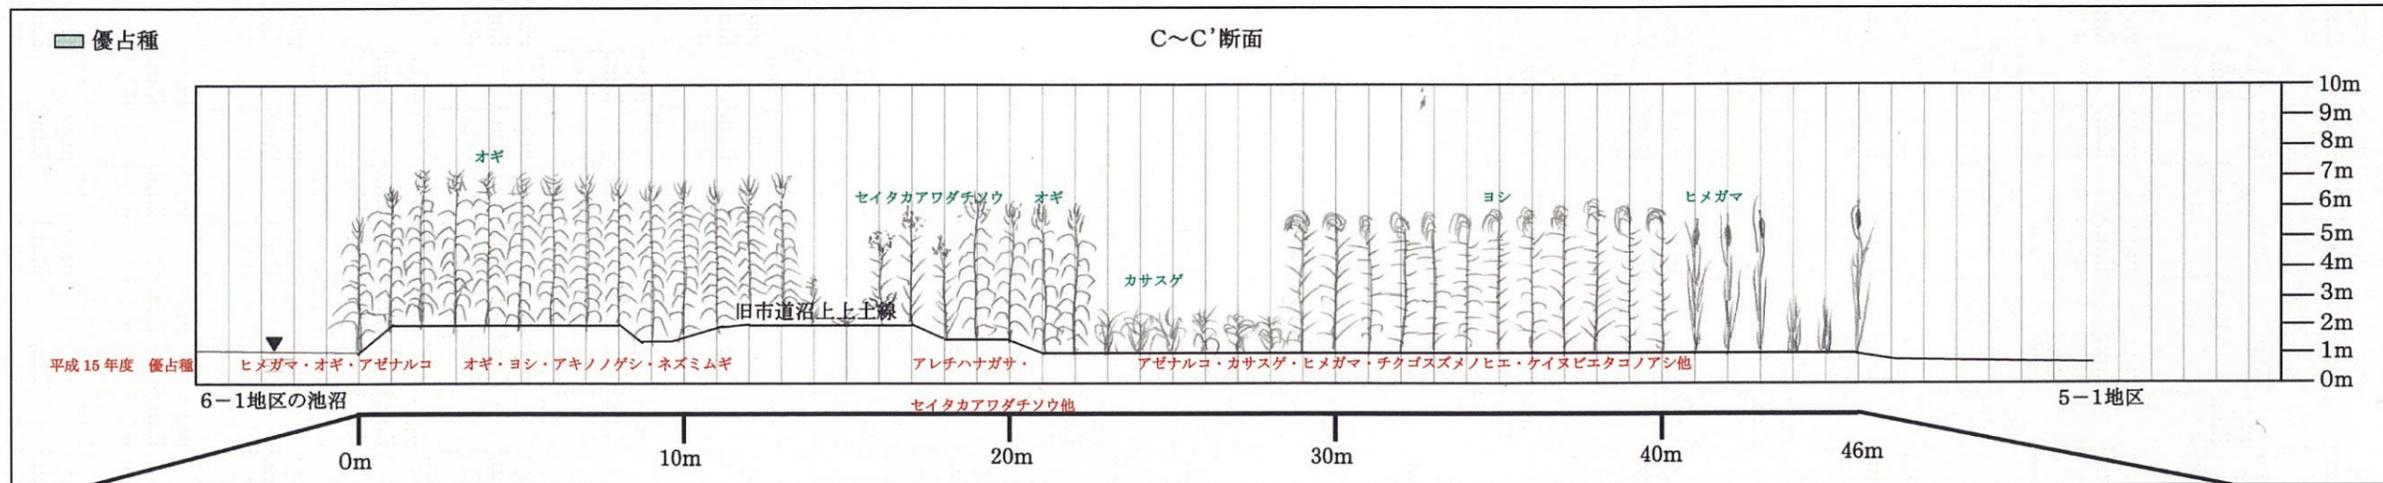
本年度作成した横断面調査図に平成 15 年度に記録した優占種を表記し植生の遷移の状況を比較する。なお、C～C'の植生横断面調査図は別図による。

断面	年度	二級河川浅畑川	法面 0~8m	天端 8m~12m	法面 12m~21m	湿原 21m~36m	小堤 36m~41m	法面~池沼 41m~45m
A~A'断面	15年度	オオカナダモ	シダレヤナギ カサスゲ ヤナギタデ	メマツヨイグサ	セイタカアワダチソウ アキノノゲシ他	アレチハナガサ アメリカタカサブロウ他	カモジグサ他	シバ シロツメクサ
	21年度	オオフサモ	セイタカアワダチソウ	メヒシバ他	セイタカアワダチソウ	アレチハナガサ他	セイタカアワダチソウ アレチヌスボトハギ	オギ
C~C'断面	15年度	池沼	0m~2m	2m~11m	旧市道 11m~18m	18m~23m	23m~46m	
		ヒメガマ オギ	アゼナルコ	オギ ヨシ アキノノゲシ ネズミムギ他		セイタカアワダチソウ アレチハナガサ	アゼナルコ カサスゲ ヒメガマ	チクゴスズメノヒエ ケイヌビエ タコノアシ他
	21年度		オギ	オギ		セイタカアワダチソウ オギ カサスゲ	カサスゲ ヨシ ヒメガマ
