平成8年度〔第08-K3000-01号〕二級河川巴川
（麻機遊水地）河川改良に伴う生物調査業務委託

報 告 書

静岡県静岡土木事務所
昭和設計株式会社

5. 植物調査編

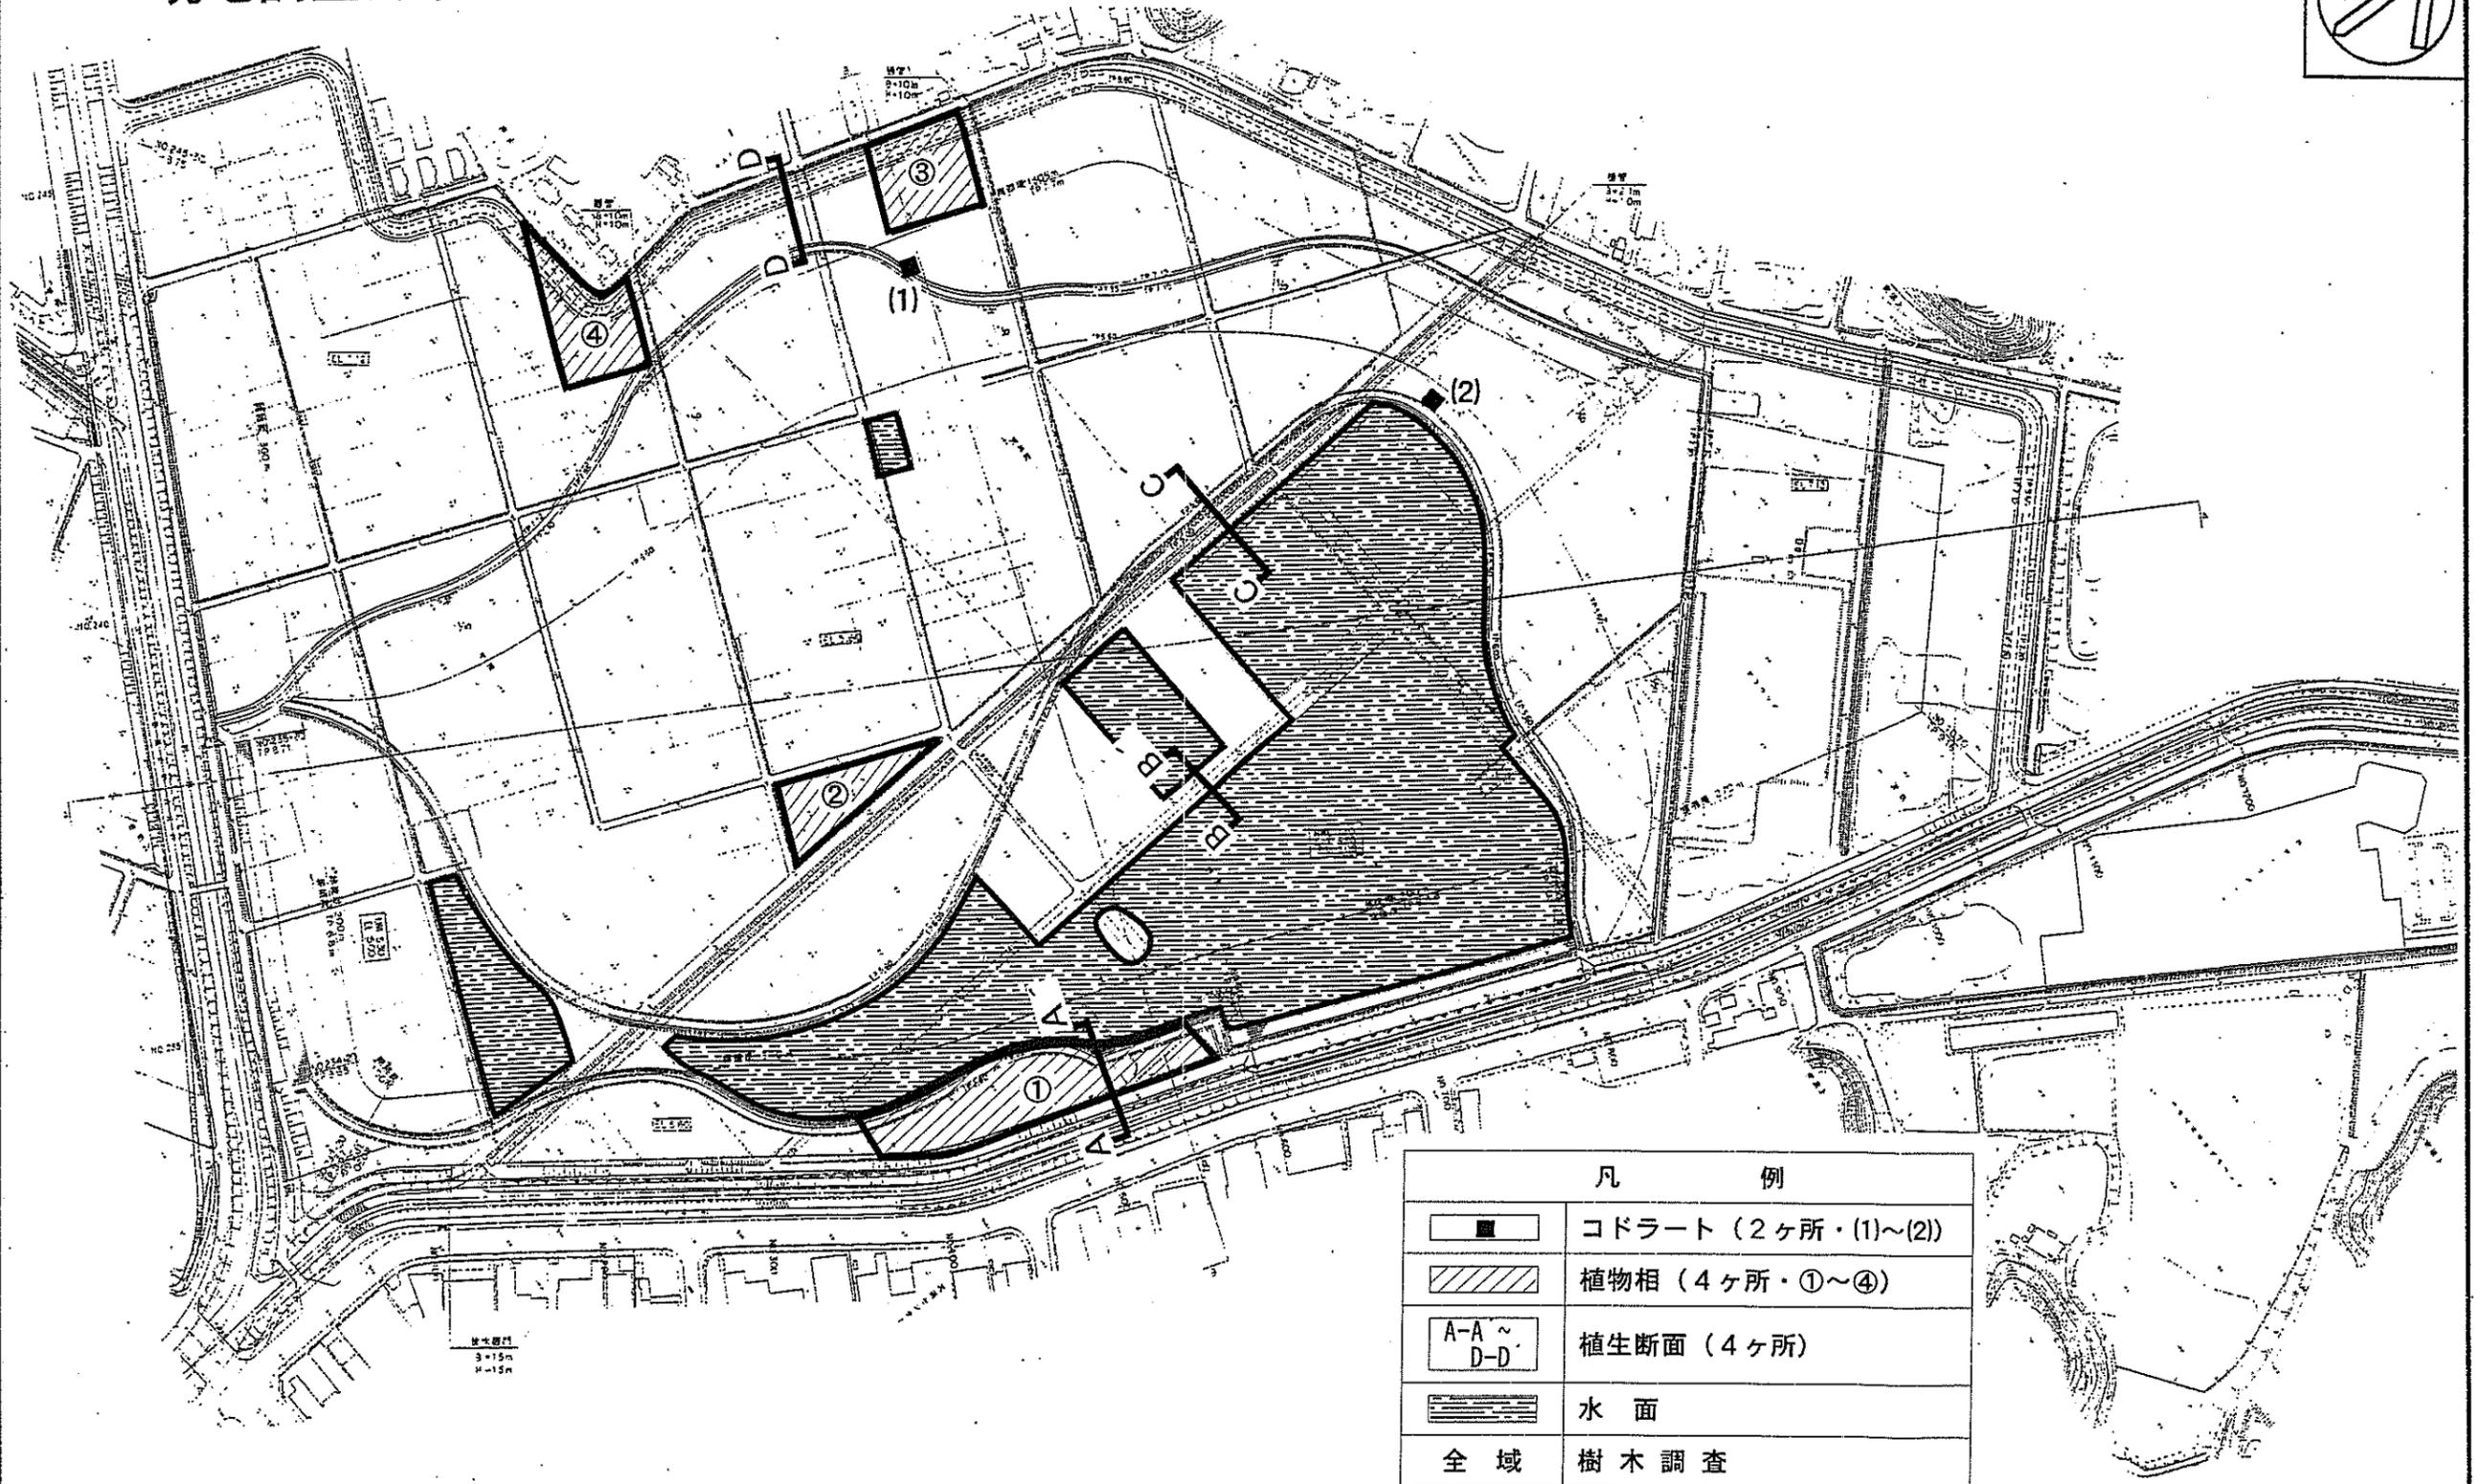
現地調査対象範囲位置図

調査の場所は、本工区及び浅畑川を対象とする。また、調査項目のうち、植生調査及び樹木調査は工区全域を対象とし、植物相（フロラ）調査、コドラート組成調査、植生断面調査は位置図の通りである。

凡 例	
	コドラート (2ヶ所・(1)~(2))
	植物相 (4ヶ所・①~④)
	植生断面 (4ヶ所)
	水面
全域	樹木調査

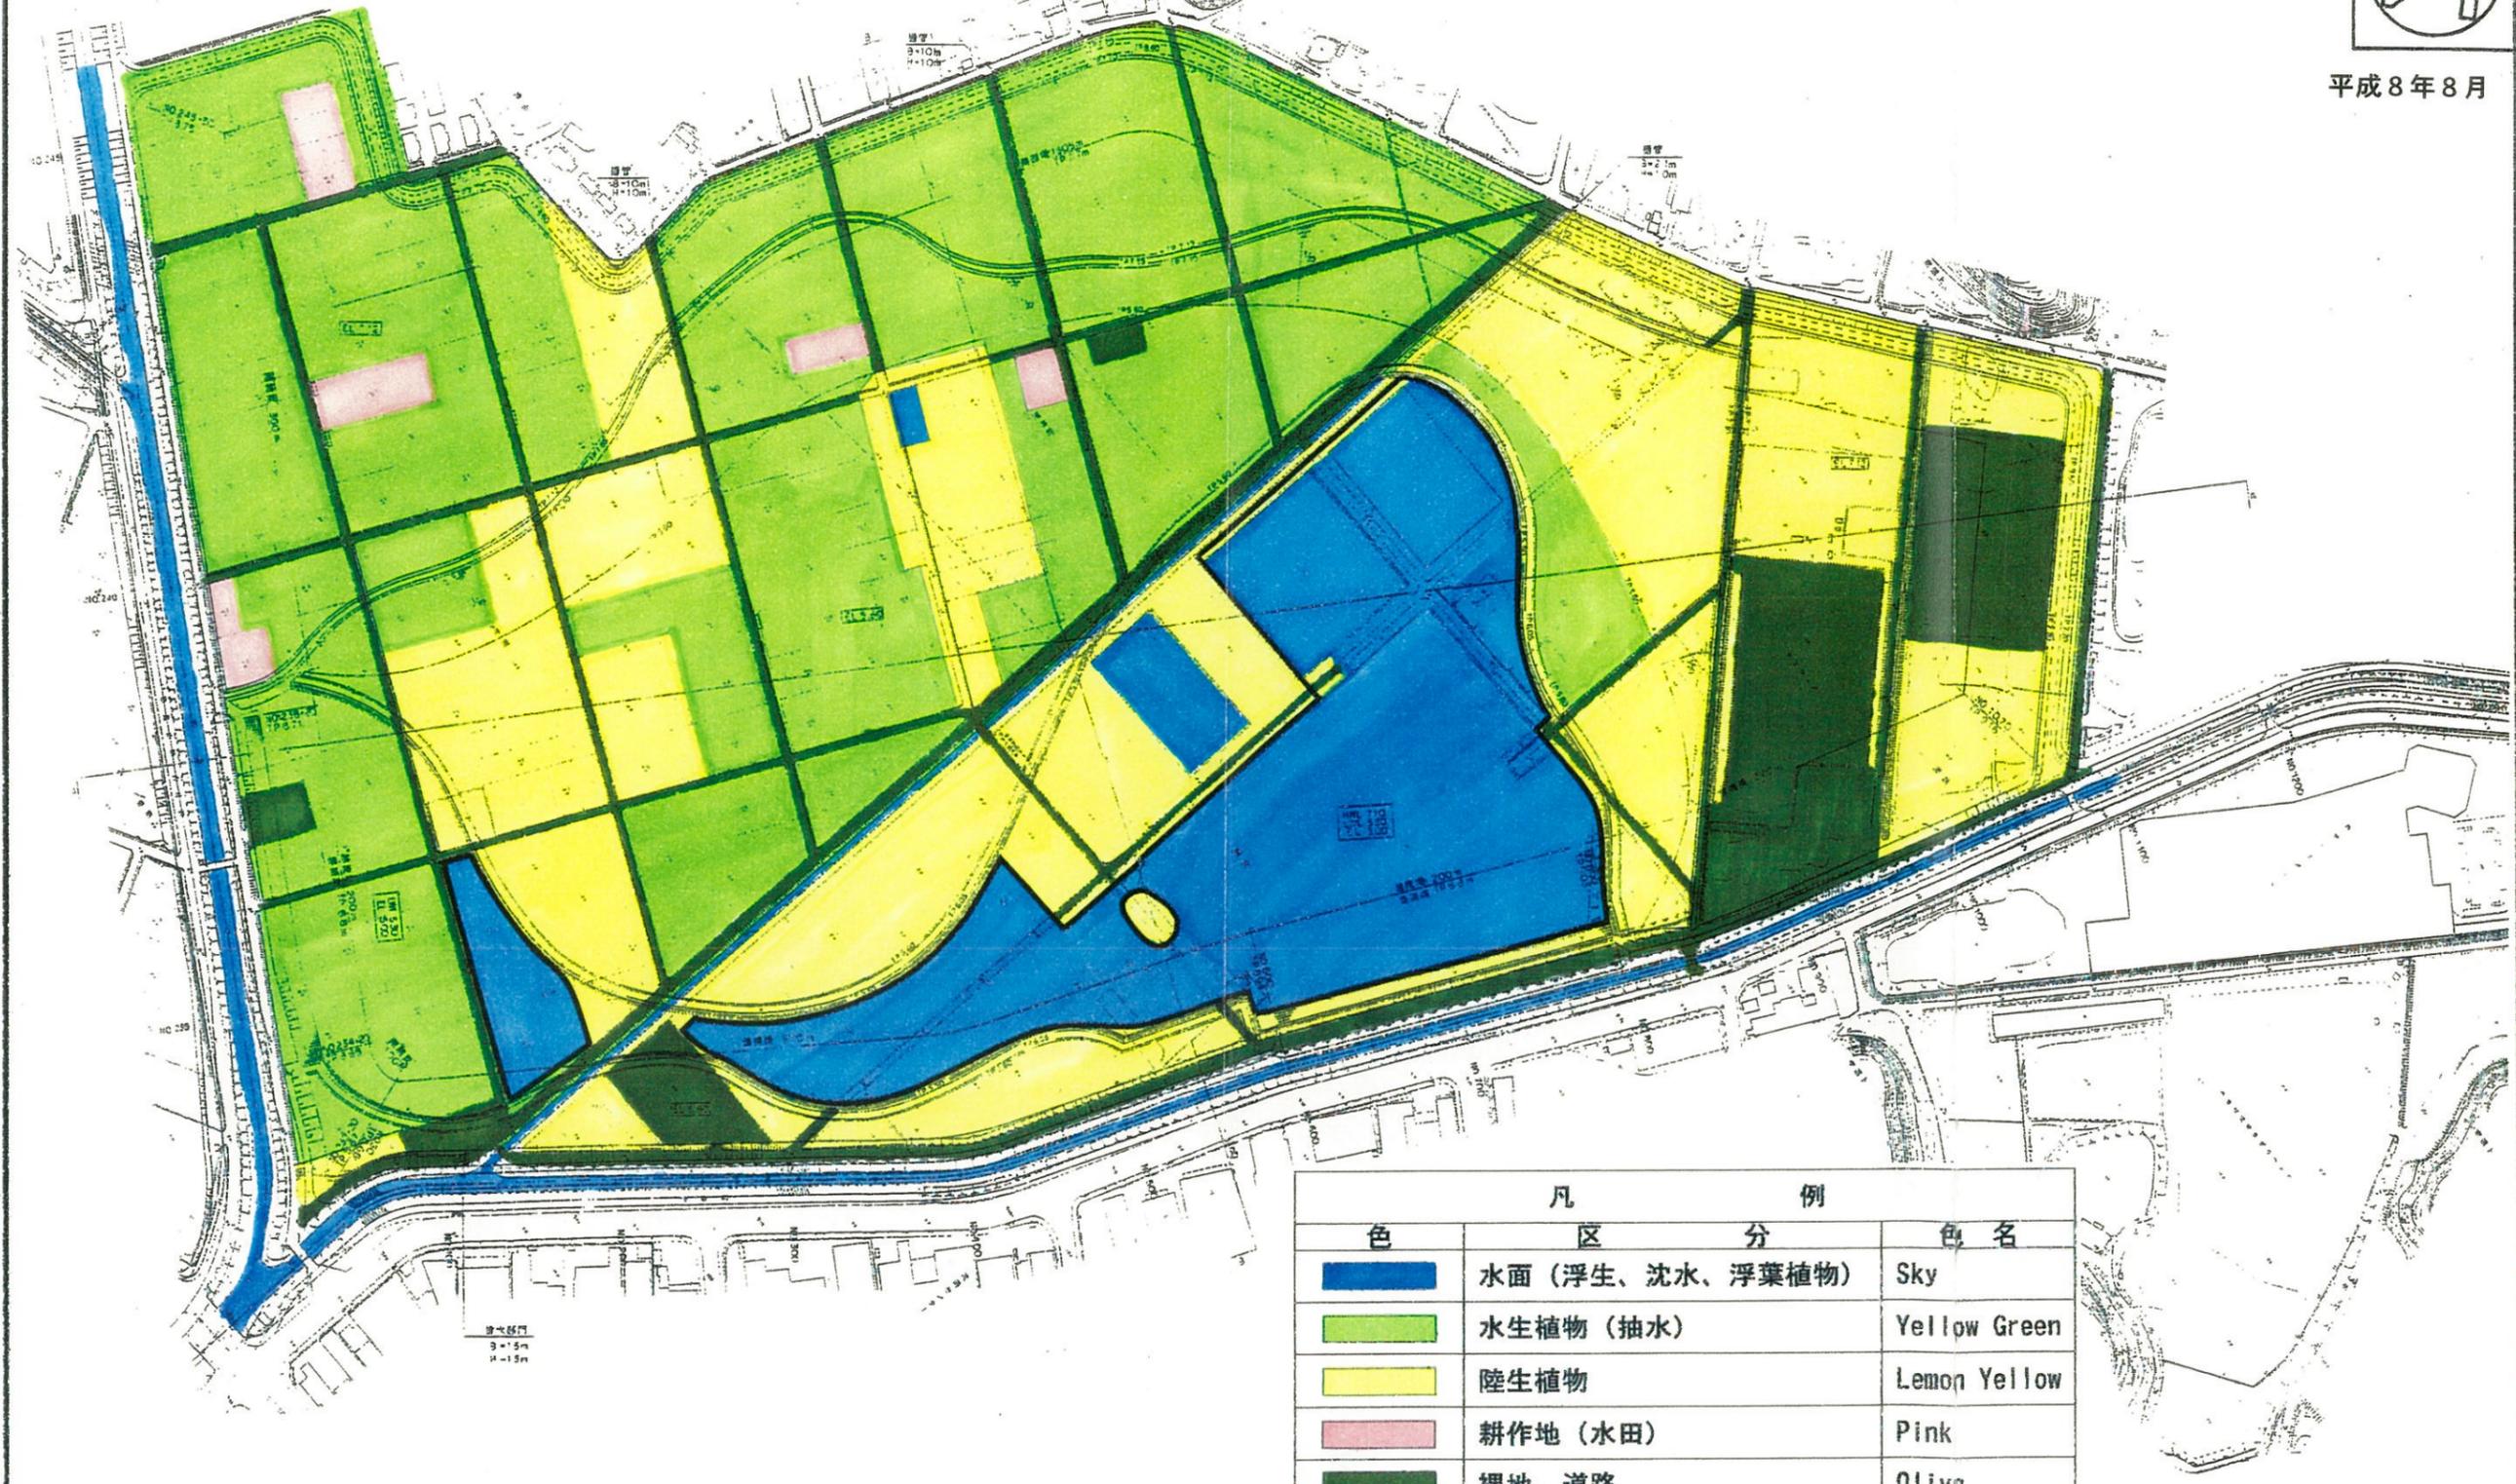
概略植生区分图

色	凡 例	色 名

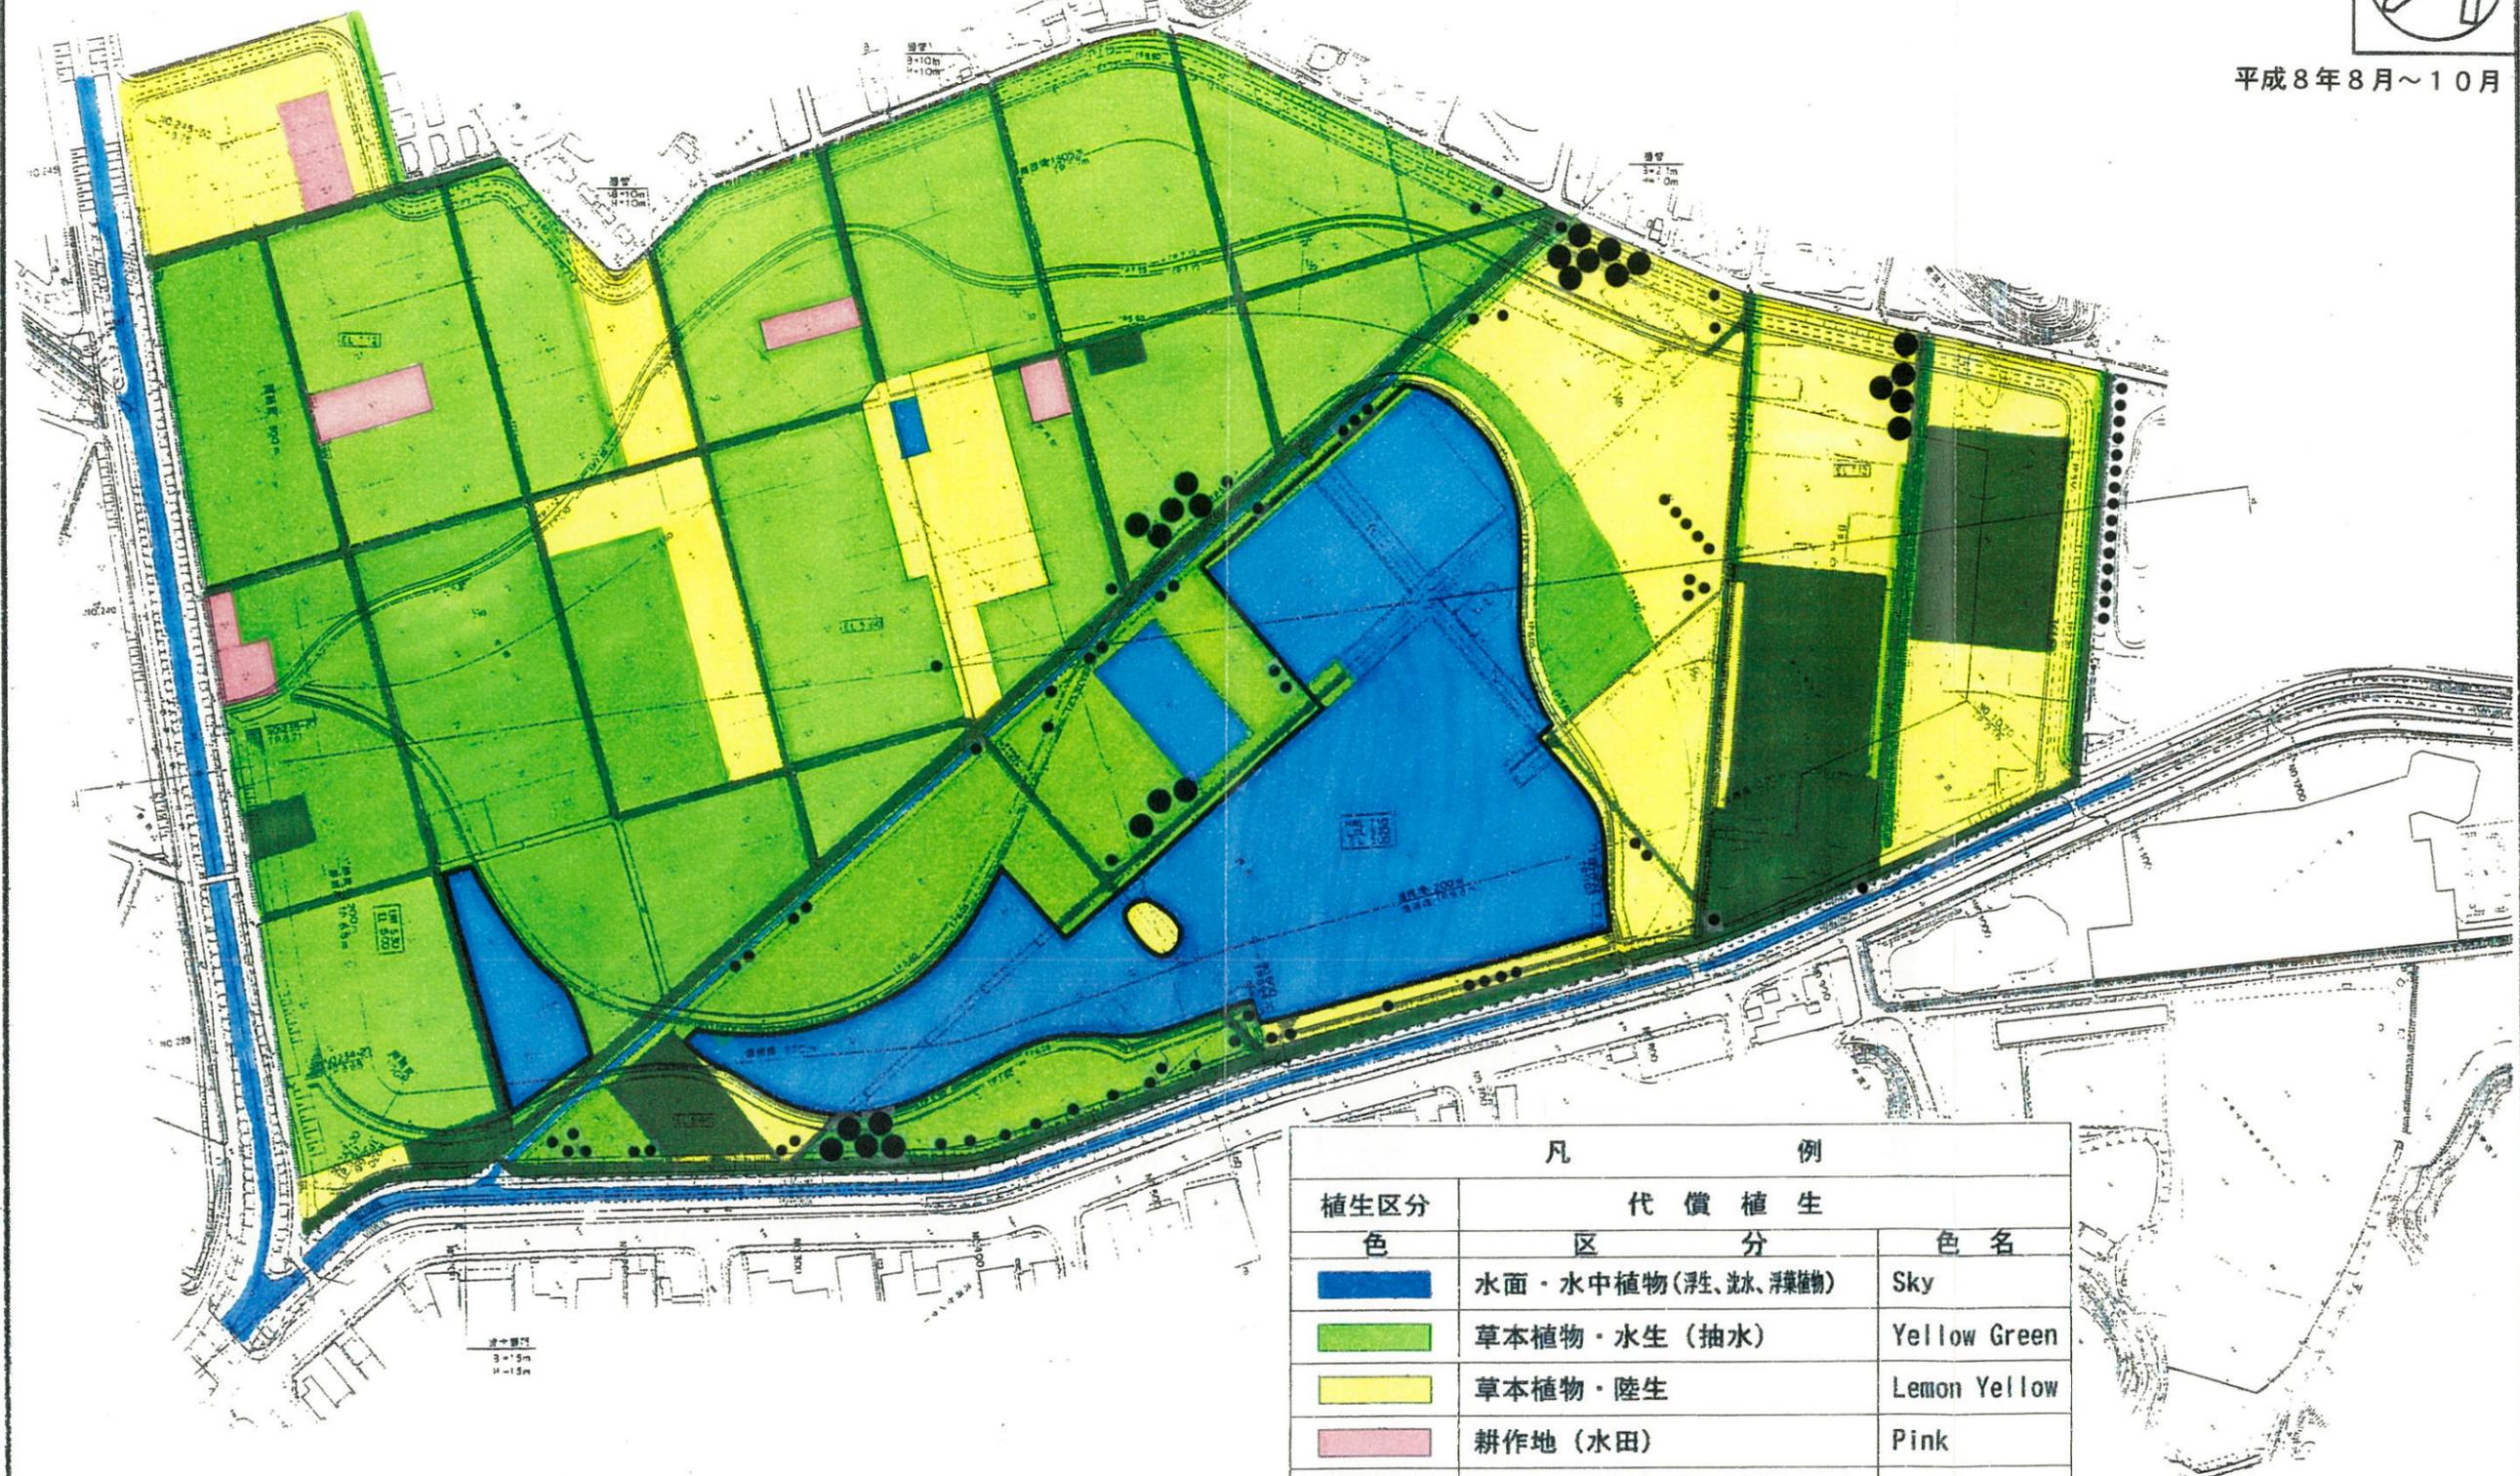
植生分布調査図

凡 例		
植生区分 色	代 償 植 生 区 分	色 名

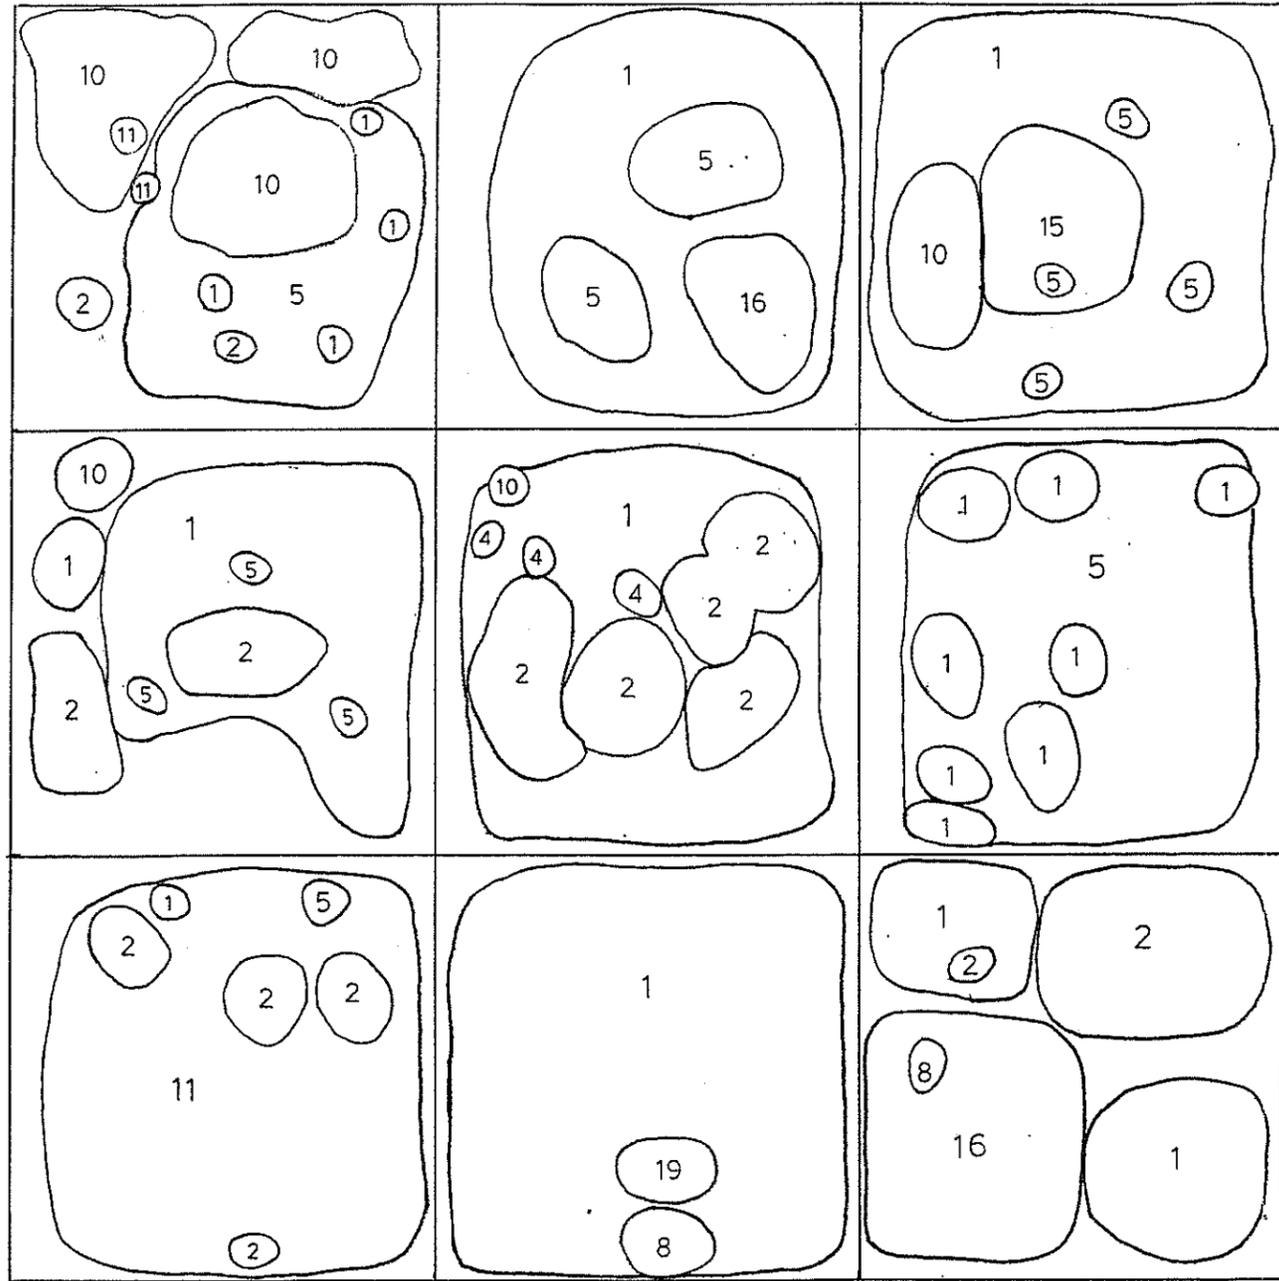
コドラート調査 No. 1

※ 図中の数字は調査票のNo.

※ 上票の数字は、個体数は確認したが、草丈が低いものや芽生えの為、図には記入していない。また、被度が+しかないものについても特別な場合を除いて図に記入せず、概観での状況を図にプロットした。

※ この調査区画は、半月前草刈りし、調査実施日の数日前に火入れをした為、切り株等で推定した。また、V区画の植物が多いのは、ここが火入れがなされていなかった為である。

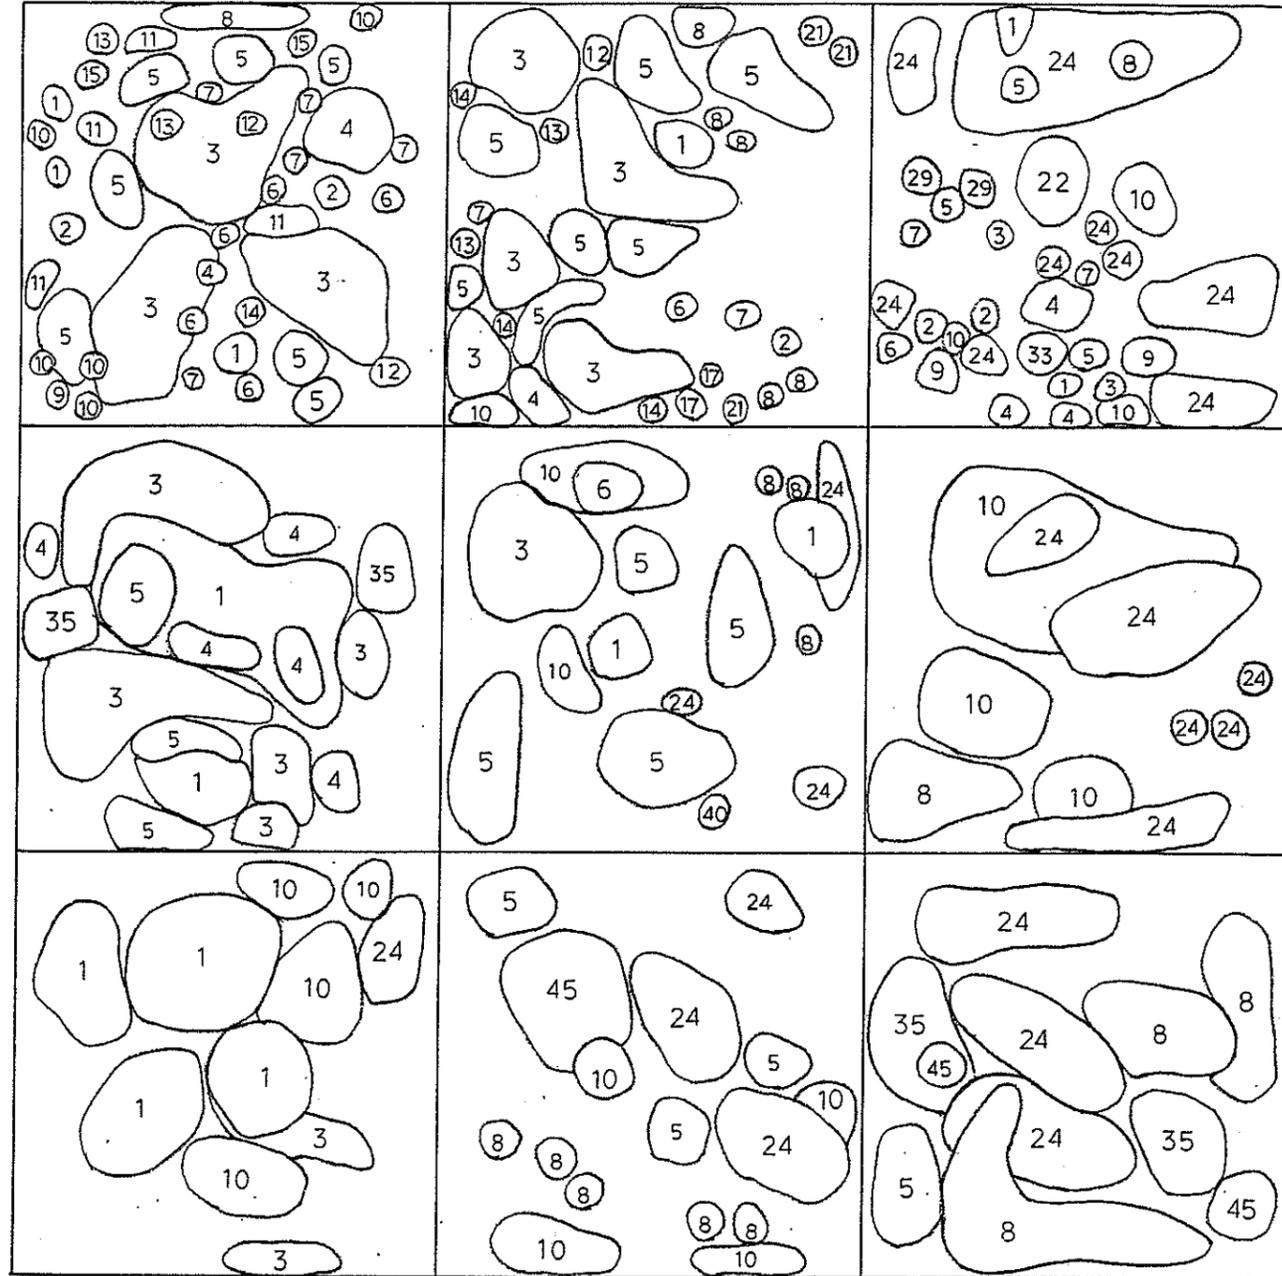
コドラート調査 No. 2

※ 図中の数字は調査票のNo.

※ 上票 [] の数値は、個体数は確認したが、草丈が低いものや芽生えの為、図には記入していない。また、被度が+しかないものについても特別な場合を除いて図に記入せず、概観での状況を図にプロットした。

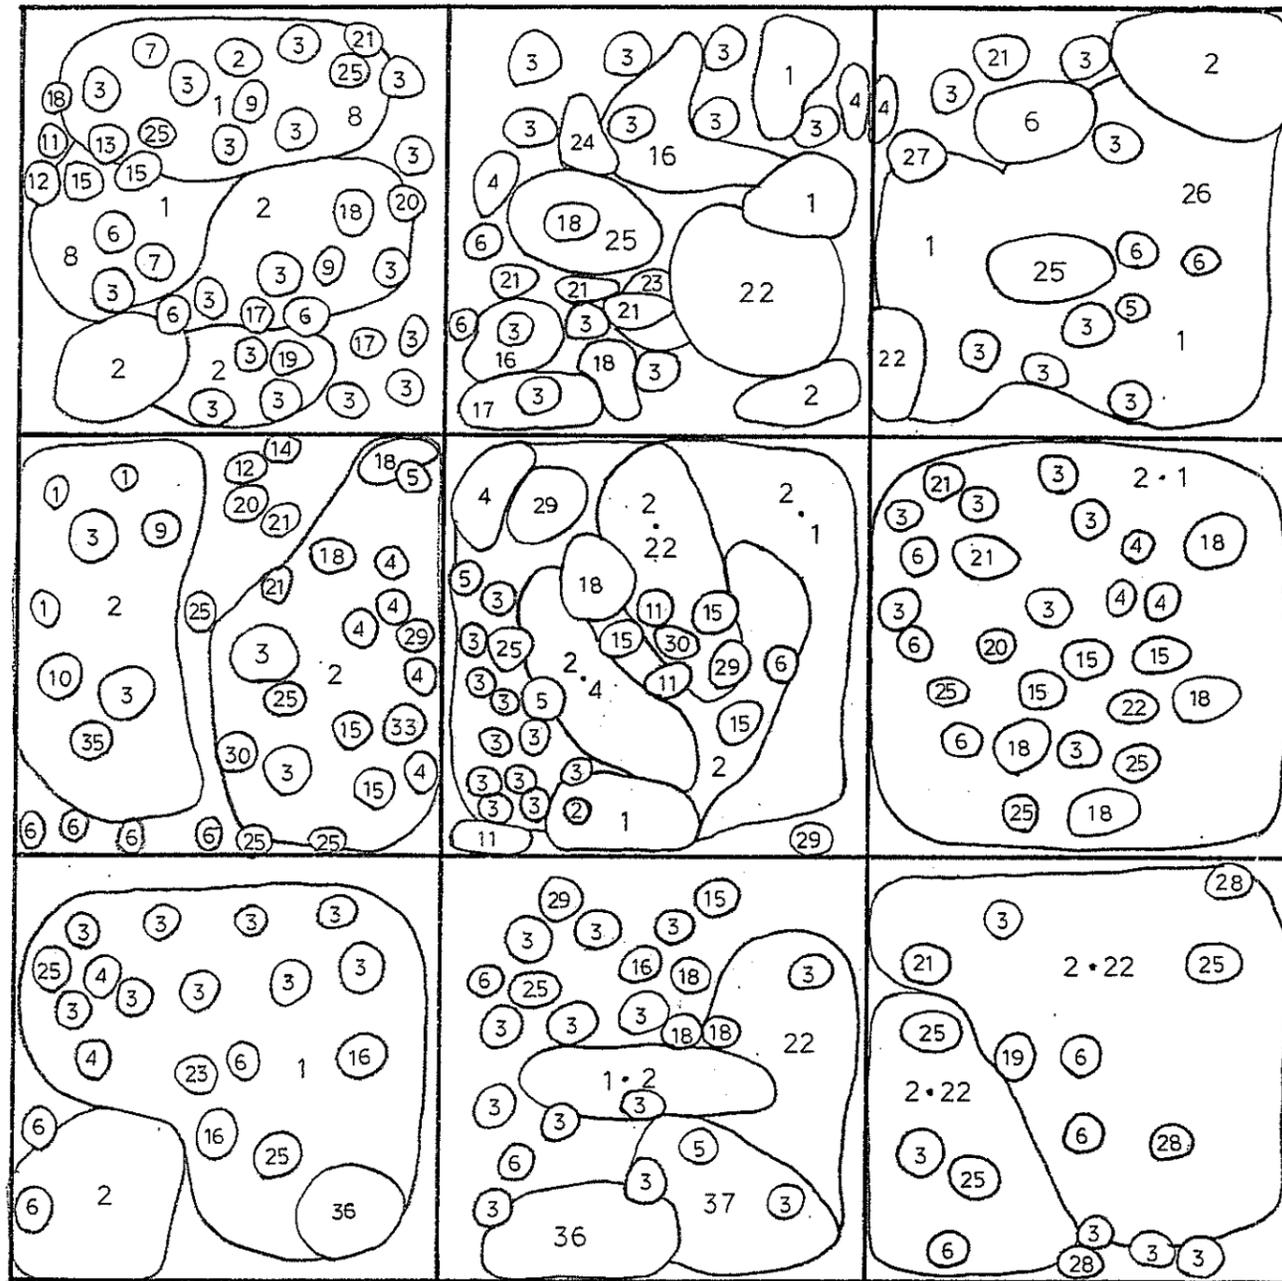
コドラート調査 No. 1

※ 図中の数字は調査票のNo.

※ 上票の数值は、個体数は確認したが、草丈が低いものや芽生えの為、図には記入していない。また、被度が+しかないものについても特別な場合を除いて図に記入せず、概観での状況を図にプロットした。

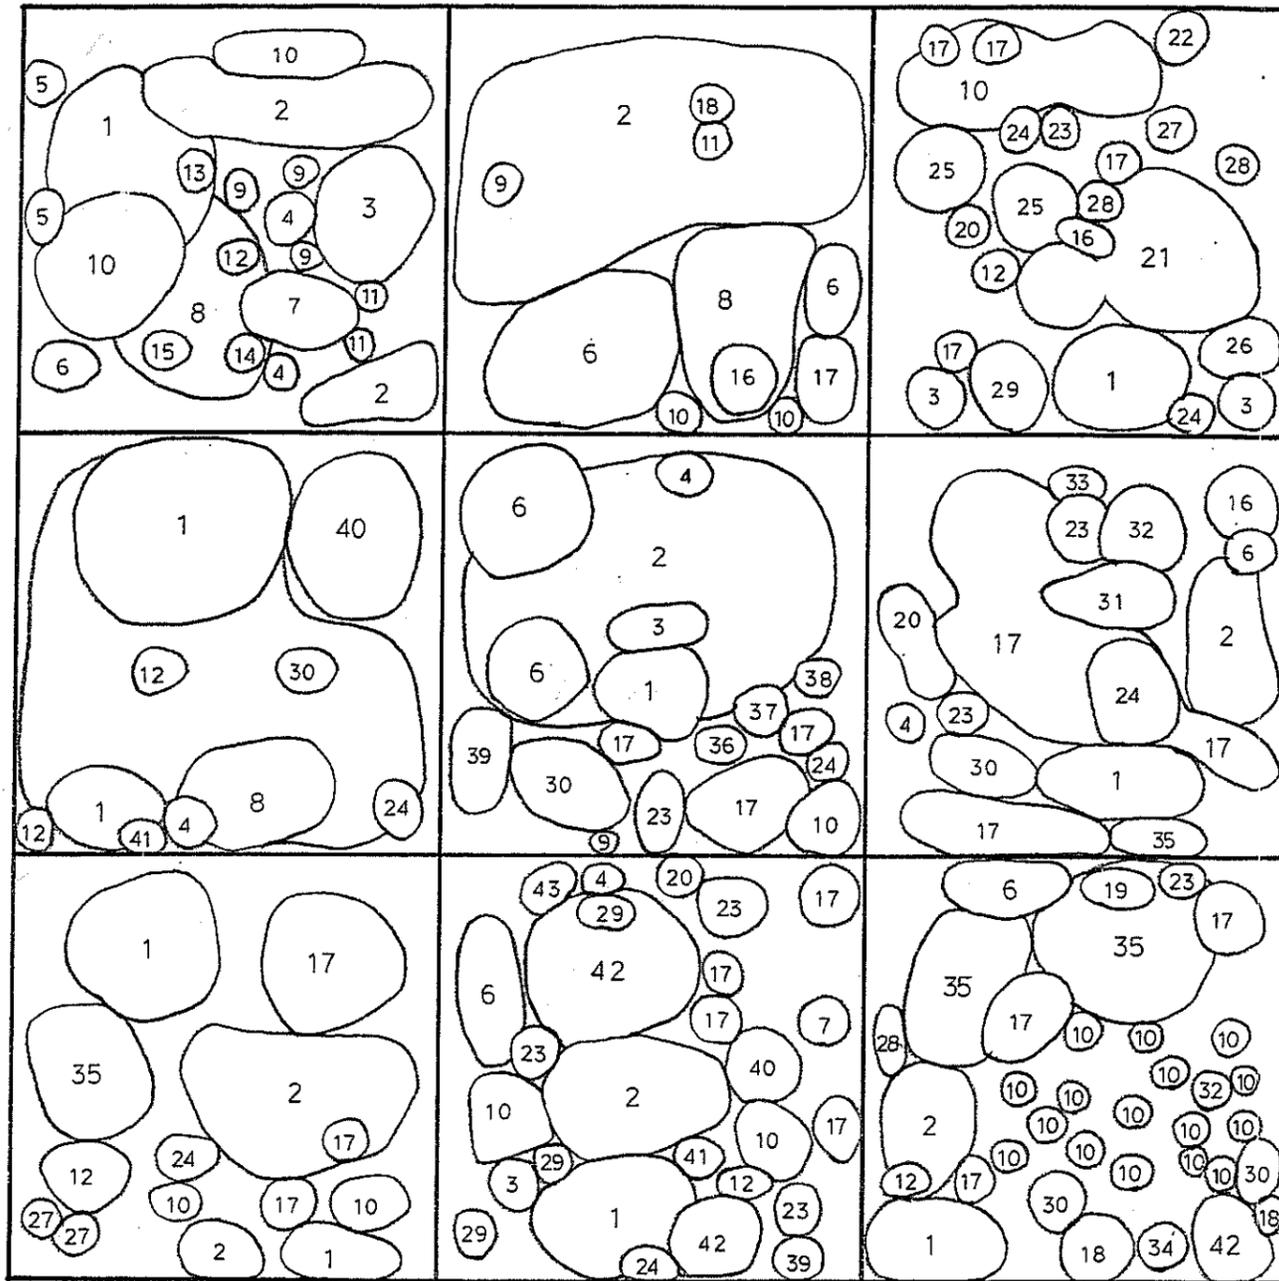
コドラート調査 No. 2

※ 図中の数字は調査票のNo.

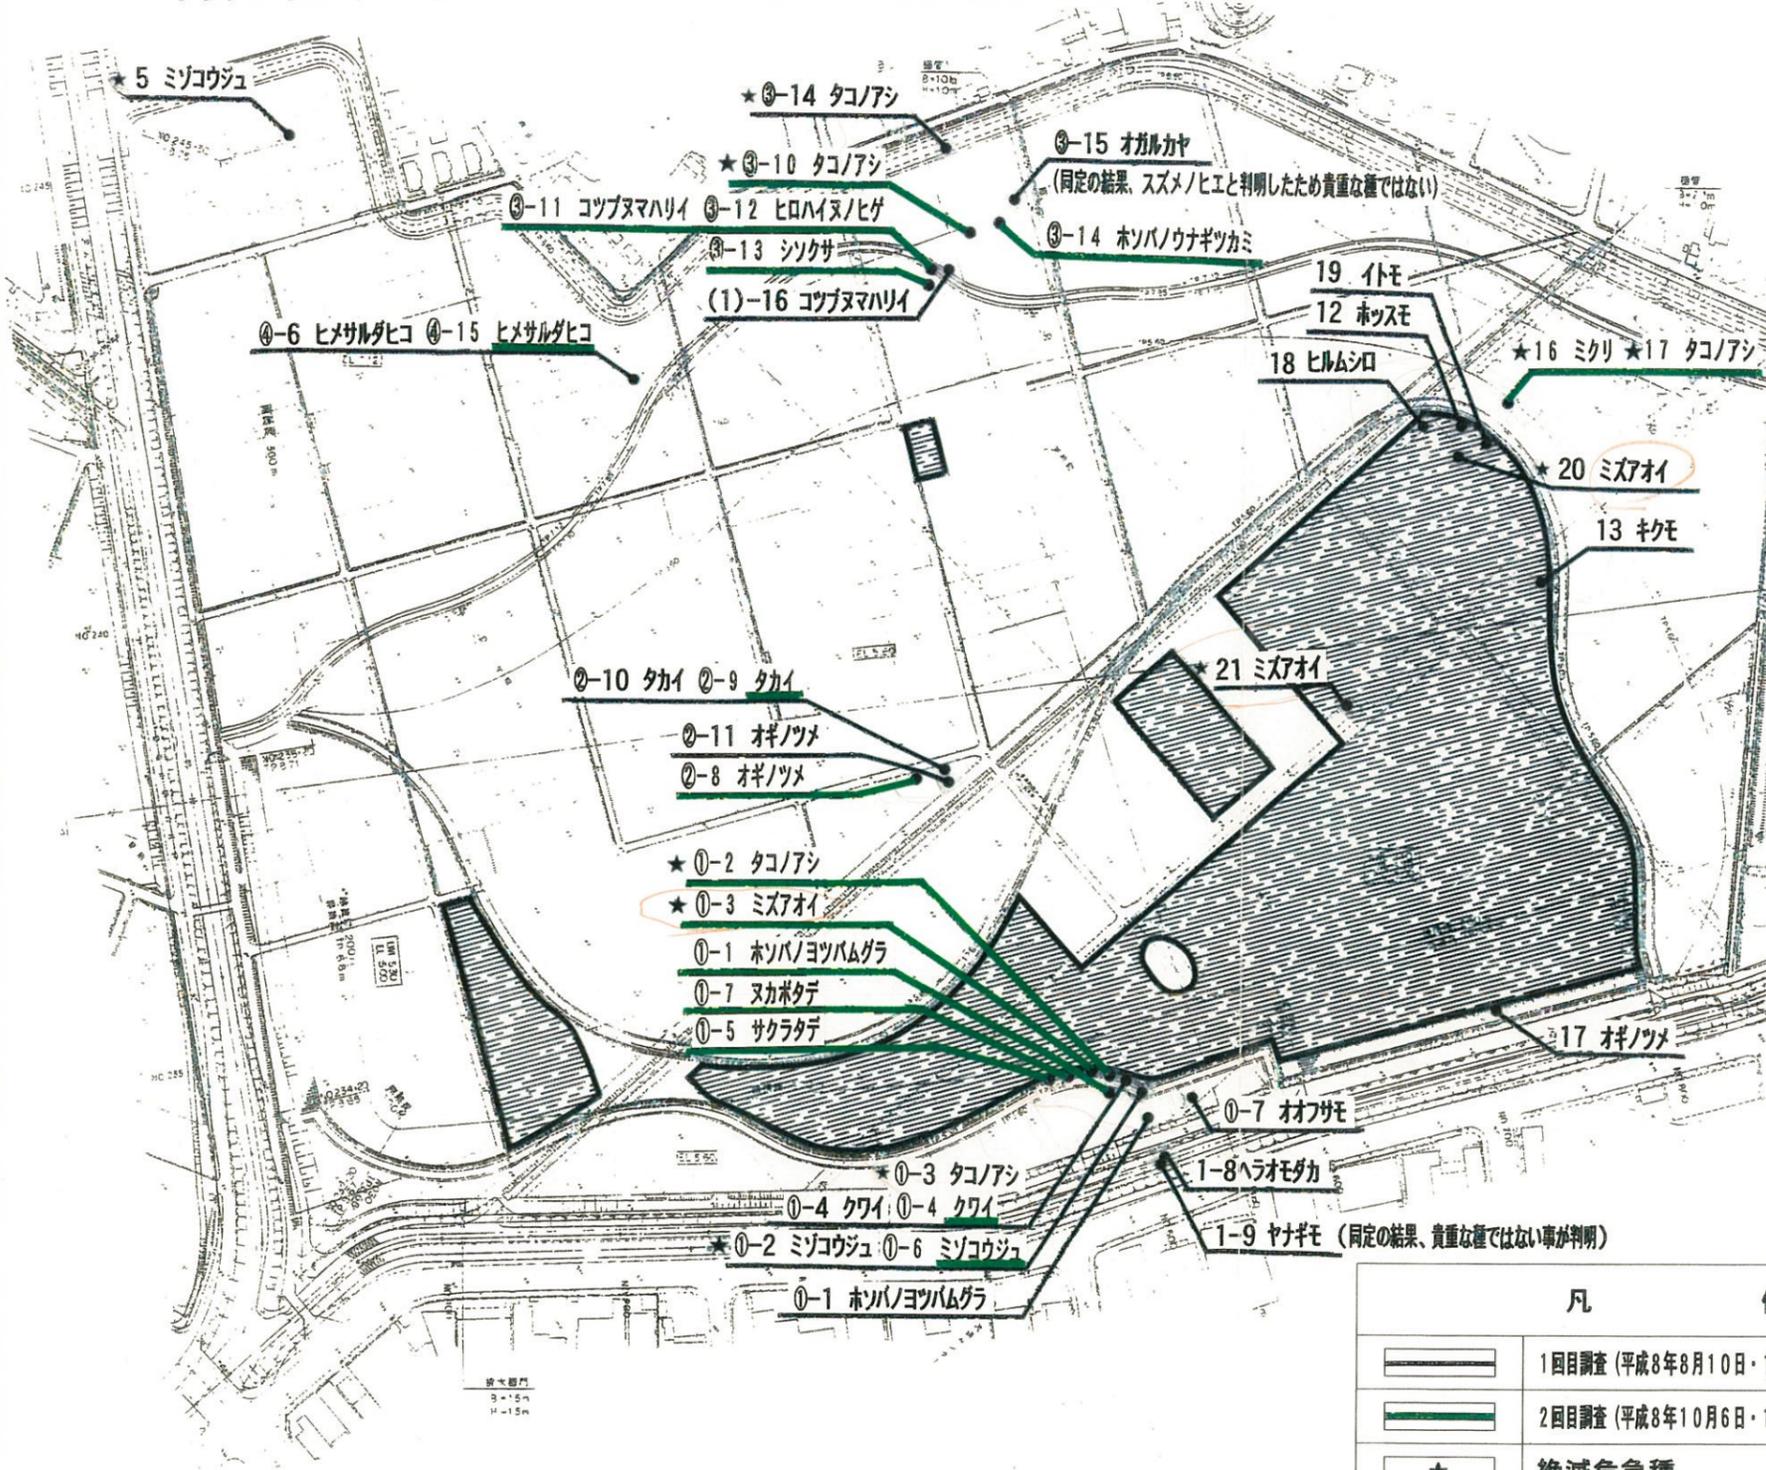
特定種 (他の場所では少なくなっている植物) 確認位置図

1回目 (調査日平成8年8月10・19・21日)			
番号	科名	種名	備考
①-1	アカネ	ホソバノヨツバムグラ	
①-2	シソ	ミソコウジュ	絶滅危急種
①-3	ユキノシタ	タコノアシ	絶滅危急種
①-4	オモダカ	クワイ	
5	シソ	ミソコウジュ	絶滅危急種
④-6	シソ	ヒメサルダヒコ	
①-7	アリノトウグサ	オオフサモ	
1-8	オモダカ	ヘラオモダカ	
1-9	ヒルムシロ	イトモ	同定の結果、貴重な種ではない。
②-10	イグサ	タカイ	
②-11	キツネノマゴ	オギノツメ	
12	イバラモ	ホッスモ	
13	ゴマノハグサ	キクモ	
②-14	ユキノシタ	タコノアシ	絶滅危急種
①-15	イネ	オガルカヤ	同定の結果、スズメノヒエと判明し、貴重な種ではない。
(1)-16	カヤツリグサ	コツブヌマハリイ	
17	キツネノマゴ	オギノツメ	
18	ヒルムシロ	ヒルムシロ	
19	ヒルムシロ	イトモ	
20	ミスアオイ	ミスアオイ	絶滅危急種
21	ミスアオイ	ミスアオイ	絶滅危急種
2回目 (調査日平成8年10月6・10日)			
番号	科名	種名	備考
①-1	アカネ	ホソバノヨツバムグラ	
①-2	ユキノシタ	タコノアシ	絶滅危急種
①-3	ミスアオイ	ミスアオイ	絶滅危急種
①-4	オモダカ	クワイ	
①-5	タデ	サクラタデ	
①-6	シソ	ミソコウジュ	絶滅危急種
①-7	タデ	ヌカボタデ	
②-8	キツネノマゴ	オギノツメ	
②-9	イグサ	タカイ	
②-10	ユキノシタ	タコノアシ	絶滅危急種
②-11	カヤツリグサ	コツブヌマハリイ	
②-12	ホシクサ	ヒロハイヌノヒゲ	
②-13	ゴマノハグサ	シソクサ	
②-14	タデ	ホソバノウナギツカミ	
④-15	シソ	ヒメサルダヒコ	
16	ミクリ	ミクリ	絶滅危急種
17	ユキノシタ	タコノアシ	絶滅危急種

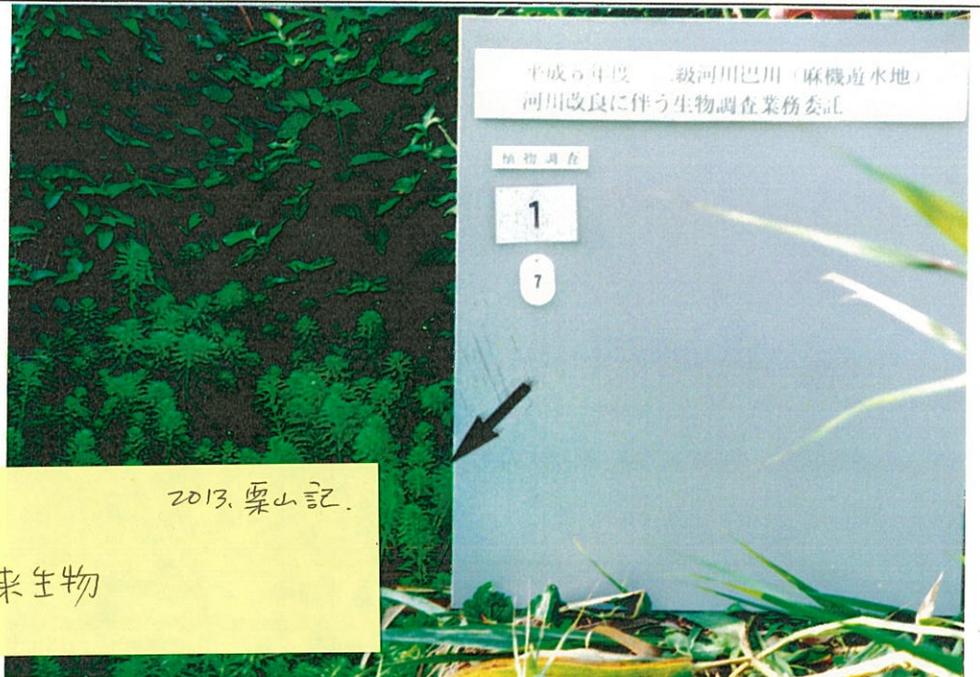
オオフサモ

植物相調査①ポイント内に存在。

オオフサモ
※特定外来生物

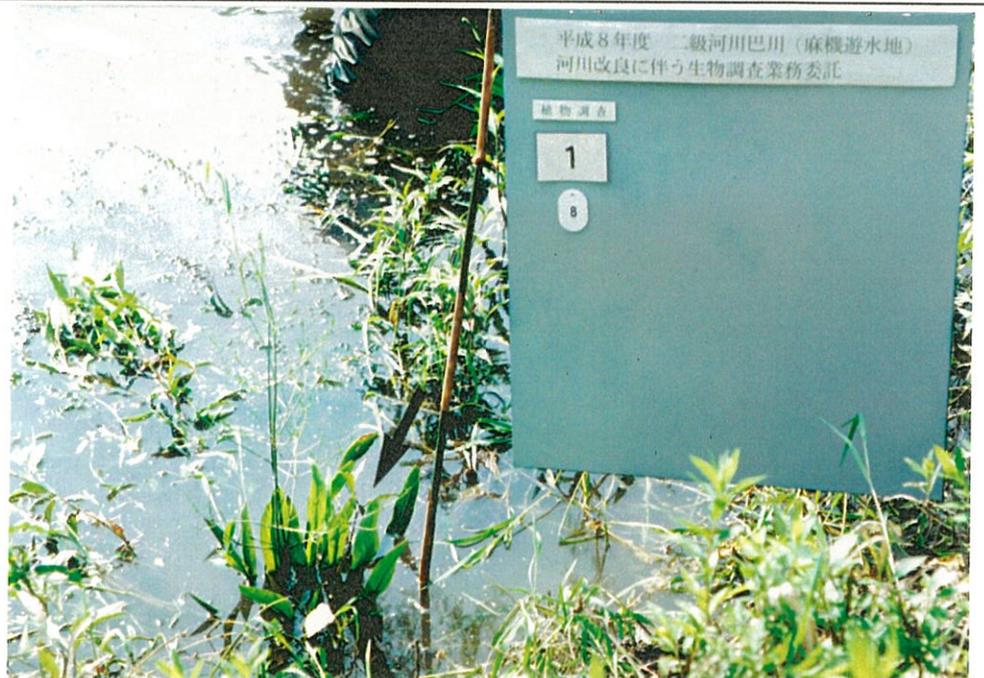
<p>No. <u>1-9</u></p> <p>説明</p> <p>ヤナギモ （同定の結果、貴重な種では無い事が判明）</p> <p>植生断面調査1ポイント(A-A')内に存在。</p>

ヘラオモダカ

植生断面調査1ポイント(A-A')内に存在。

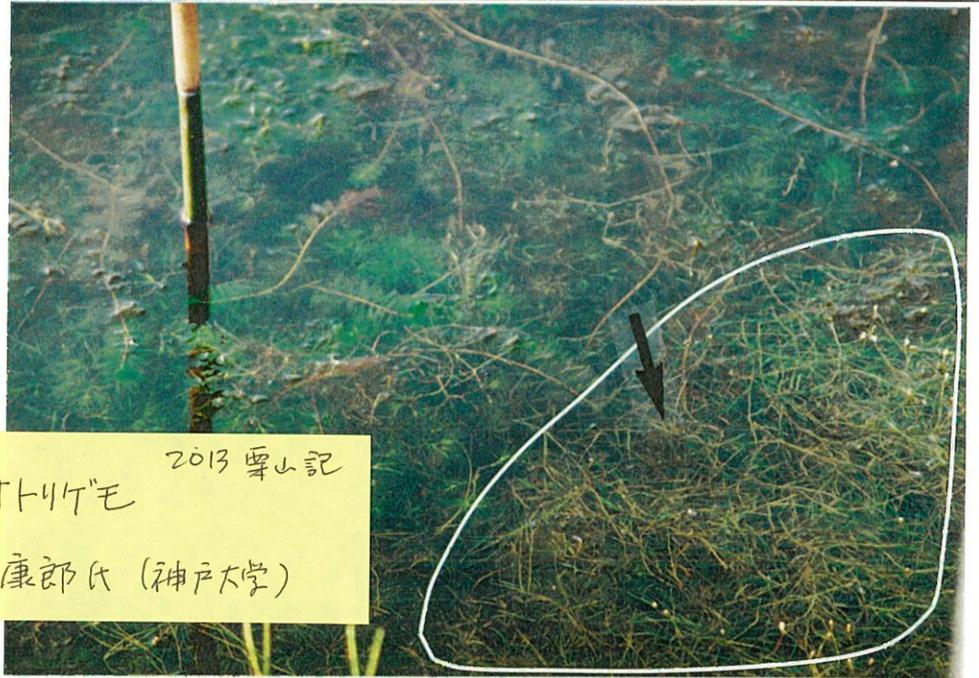
No. 12

説明
ホッスモ

訂正 オトリケモ 2013 栗山記
同定 角野康郎氏 (神戸大学)
