平成8年度〔第08-K3000-01号〕二級河川巴川
（麻機遊水地）河川改良に伴う生物調査業務委託

報 告 書

静岡県静岡土木事務所
昭和設計株式会社

5. 植物調査編

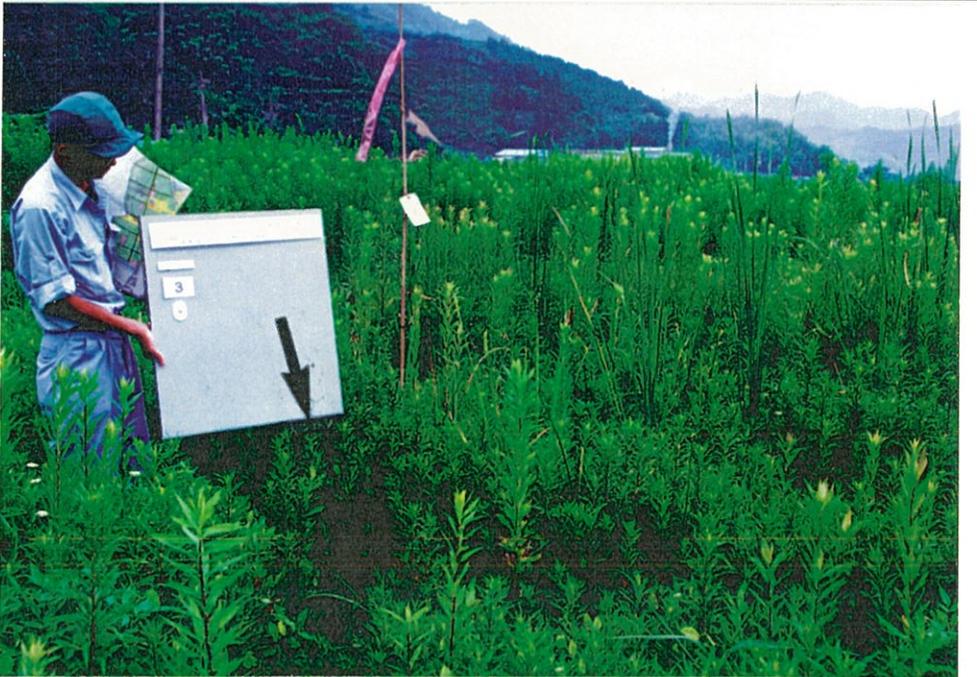
No. ③-14

説明
タコノアシ(群落
絶滅危急種)
植物相調査③ポイント内に存在。

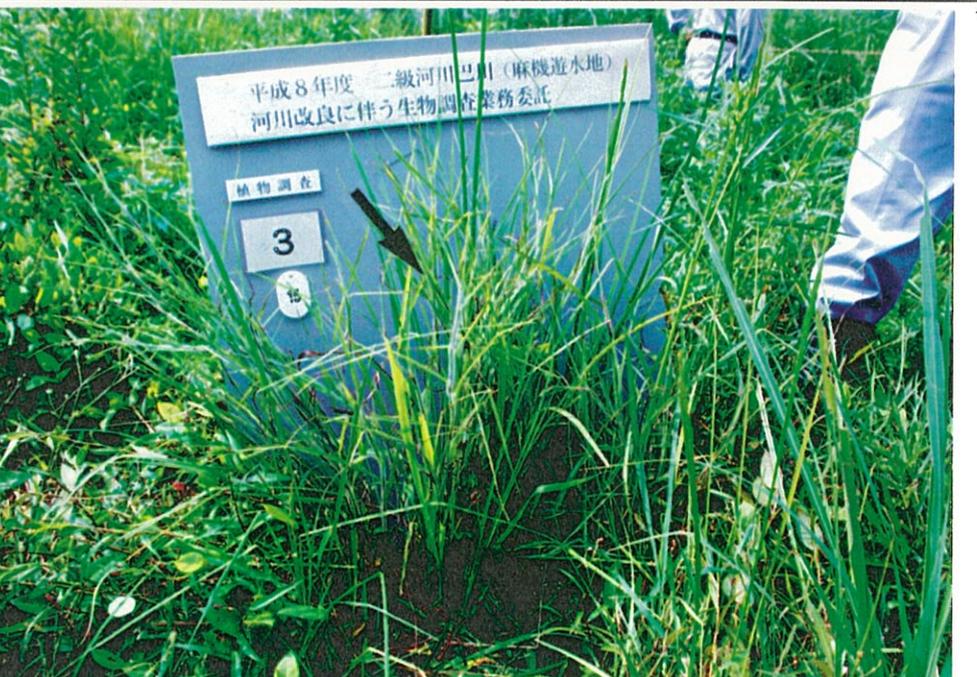
No. ③-15

説明
オガルカヤ
(同定の結果、スズメノヒエと判明)
植物相調査③ポイント内に存在。

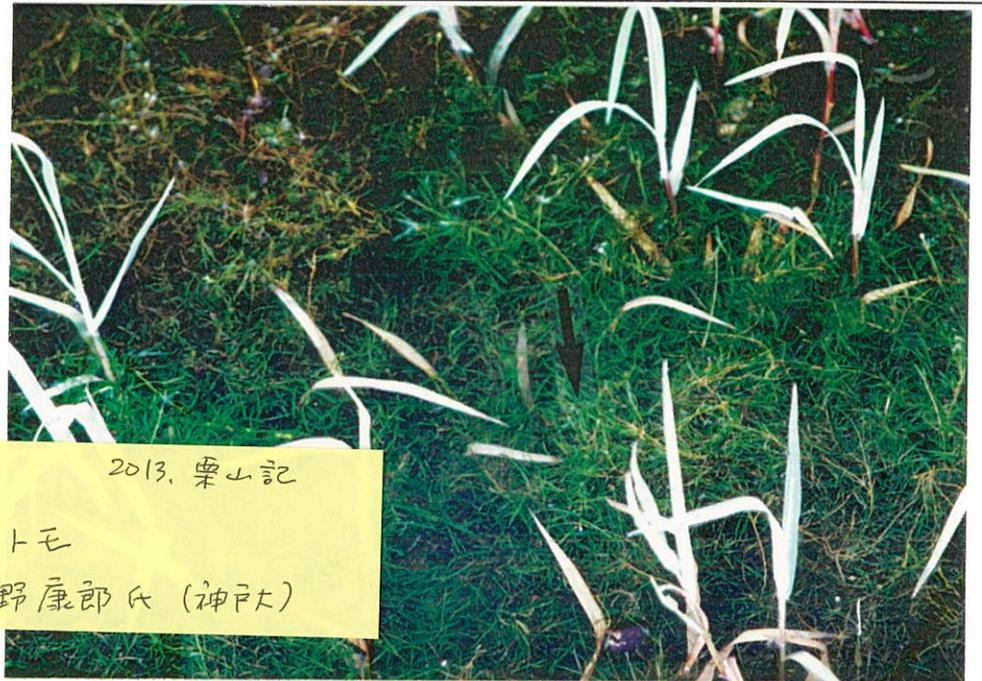
No. 19

イトモ

ツツイトモ
