あさはた緑地整備計画に伴う水文調査業務（その 2）

報 告 書

株式会社 環境アセスメントセンター

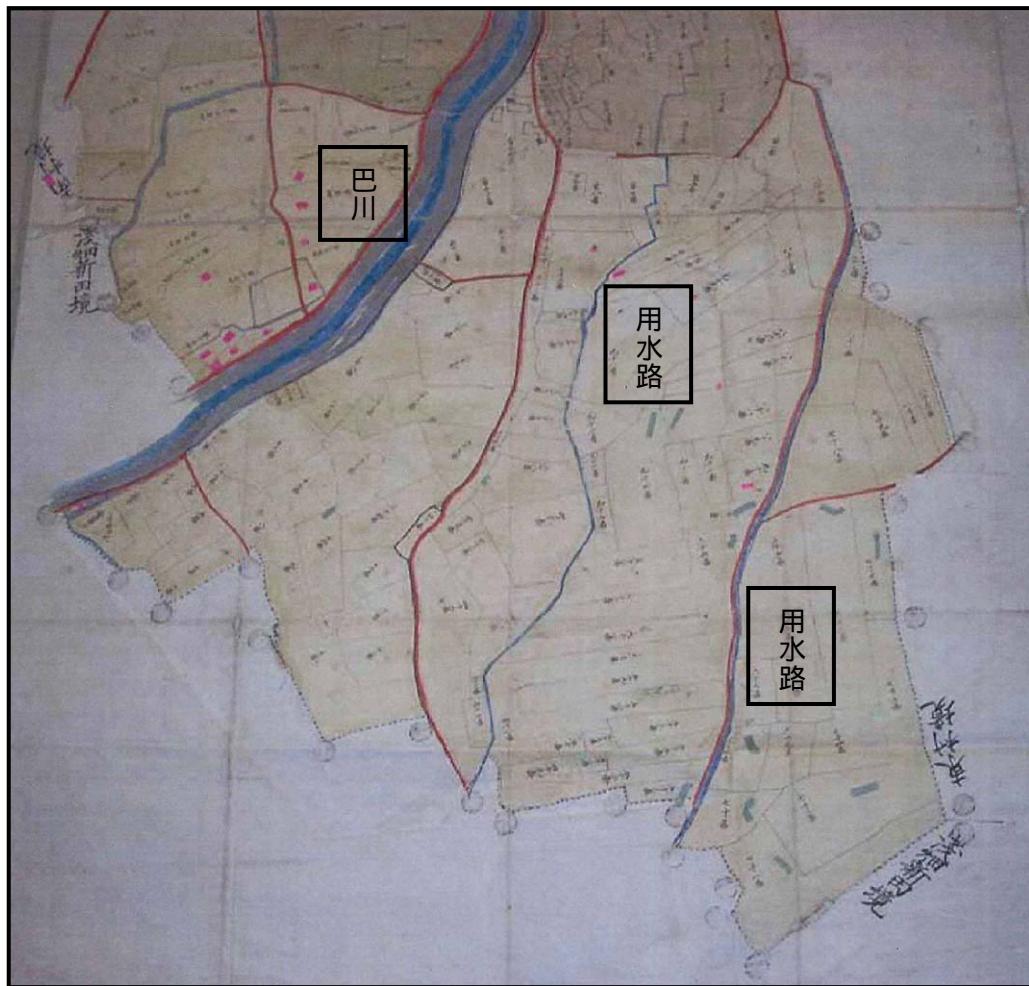
図 2-9 明治時代の公図に記された水路の位置

（青線：河川・用水路、赤線：道）

明治時代（年代は不詳であるが「駿河国安倍郡有永村」の村名から、明治 11 年～22 年頃と推定される。）の公図に記されている調査地付近の水路の位置は、図 2-9 に示すとおりである。

水路は、巴川本川（太い青実線）の他、その東に用水路と思われる水路が 2 本記されている。公図に記されたこれら水路の位置を、地形図と重ね合わせたものを図 2-10 に示す。

この砂礫層分布範囲は、堆積物の性状やその平面分布からかつての水路の跡であると推測されるが、その位置は資料調査による明治時代の用水路の一つ (調査地にあった 2 本のうち東側の用水路) と一致した (図 2-9、図 2-10 参照)

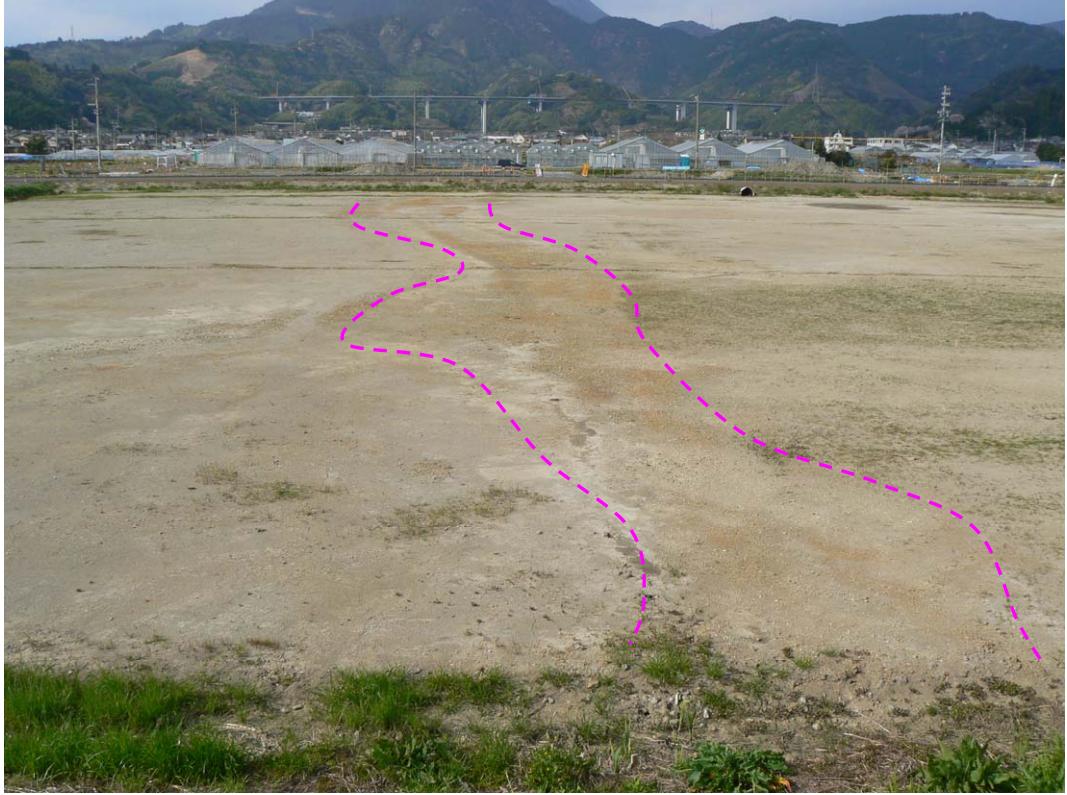
<p>調査地北から 南方を撮影し た写真 (2008.4月)</p> <p>赤茶色の部分 が砂礫層で南 方へ延長して いる。</p>

平成 20(2008)年 4 月に撮影された遊水地の掘削状況写真は以下のとおりで、調査地内では水路跡と思われる砂礫層が掘削面に露出していた。その分布地は図 2-10 に示す調査地内東側の用水路位置とほぼ一致している。

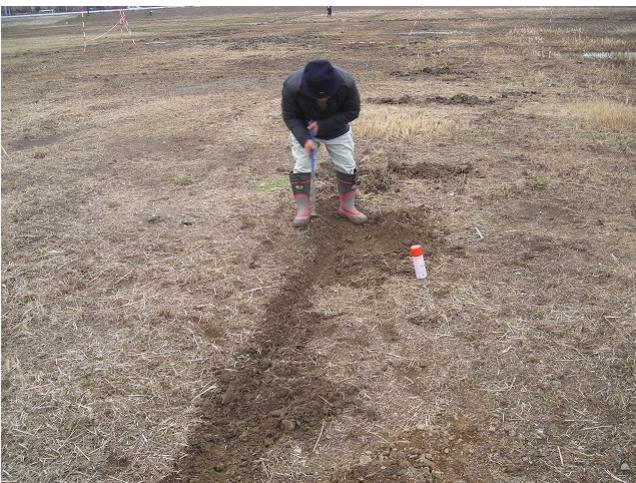
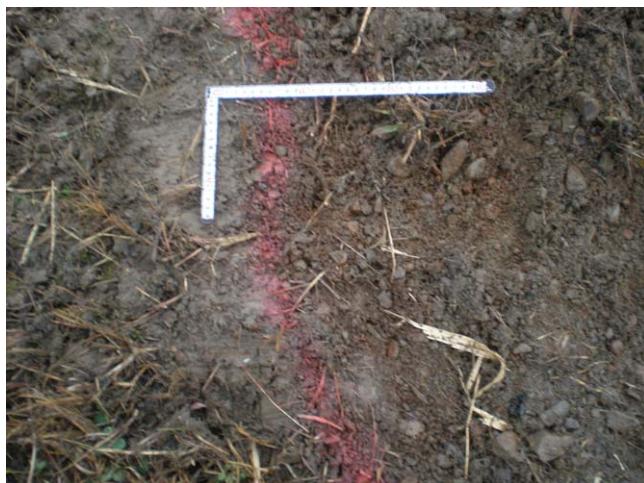
ライン上の境界確認作業	確認した境界（左：泥層、右：砂礫層）

方法	内容
地盤境界現地確認	<p>地表踏査で確認した砂礫層について、その平面的分布を把握するため、砂礫層と泥層の境界位置を精査した。調査手順は下記のとおりである。</p> <p>A ライン、B ライン、C ラインの各測線で砂礫層が確認された地点を中心に行線に沿って溝状に表土を掘削し、ライン上の境界位置・分布幅を確認した。</p> <p>各ラインでの砂礫層確認位置の南北方向への連続性を確認するため、各ラインから南北方向に 5~10m の間隔で表土を掘削して砂礫層を確認し、その地点を中心に東西方向の溝状に表土を掘削して境界位置・分布幅を確認した。</p> <p>以上により確認した境界位置を結ぶ線上で土層の確認を行い、砂礫層の分布境界線をマーキングした。</p>
地層境界平面測量	<p>上記作業でマーキングした境界線について、トータルステーションを用いた平面測量により位置座標を測量した。</p> <p>使用機器：トータルステーション GPT-7505</p>

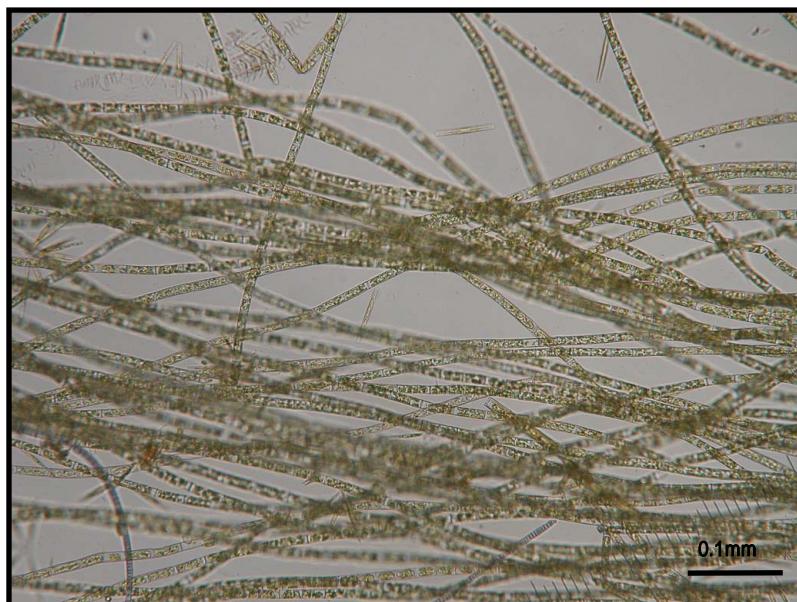
採取した緑藻（ヒビミドロ属の一種）の顕微鏡写真

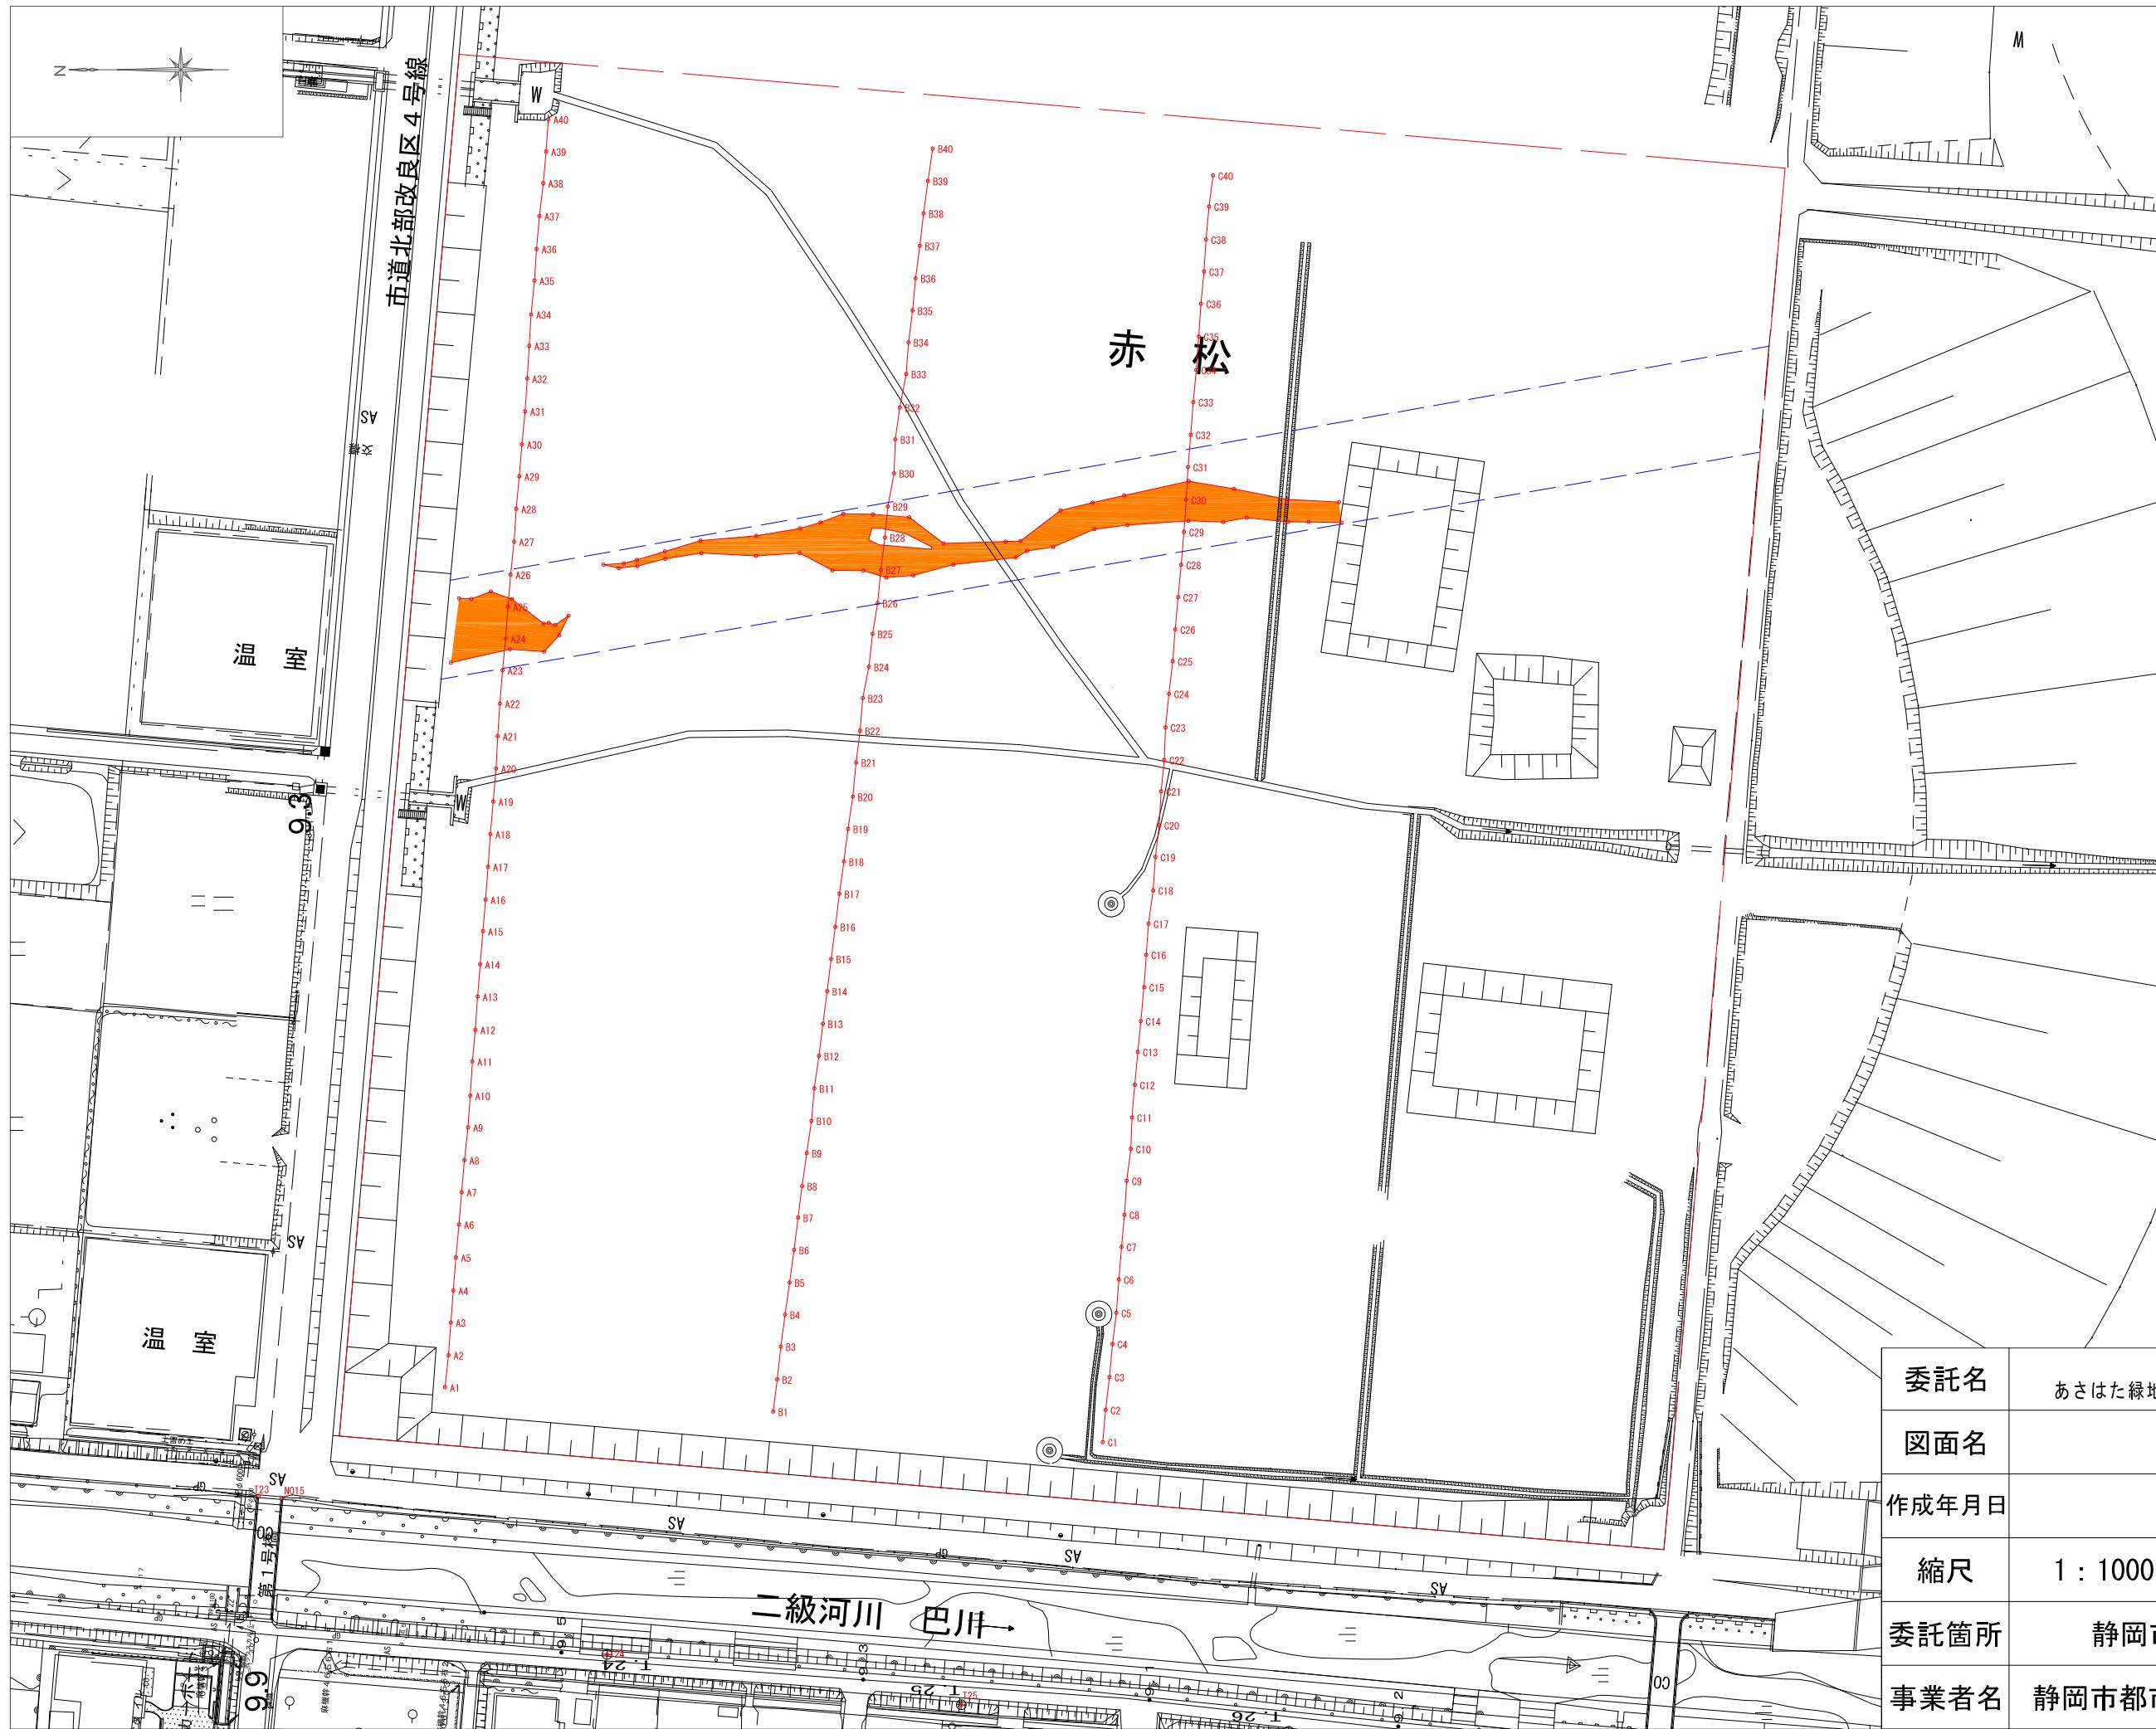
委託名	平成24年度 緑委第10号 あさはた緑地整備計画に伴う水文調査業務（その2）		
図面名	表層地盤分布図		
作成年月日	2013年2月15日		
縮尺	1 : 1000	図面番号	1 / 1
委託箇所	静岡市葵区前林、赤松地内		
事業者名	静岡市都市局都市計画部緑地政策課

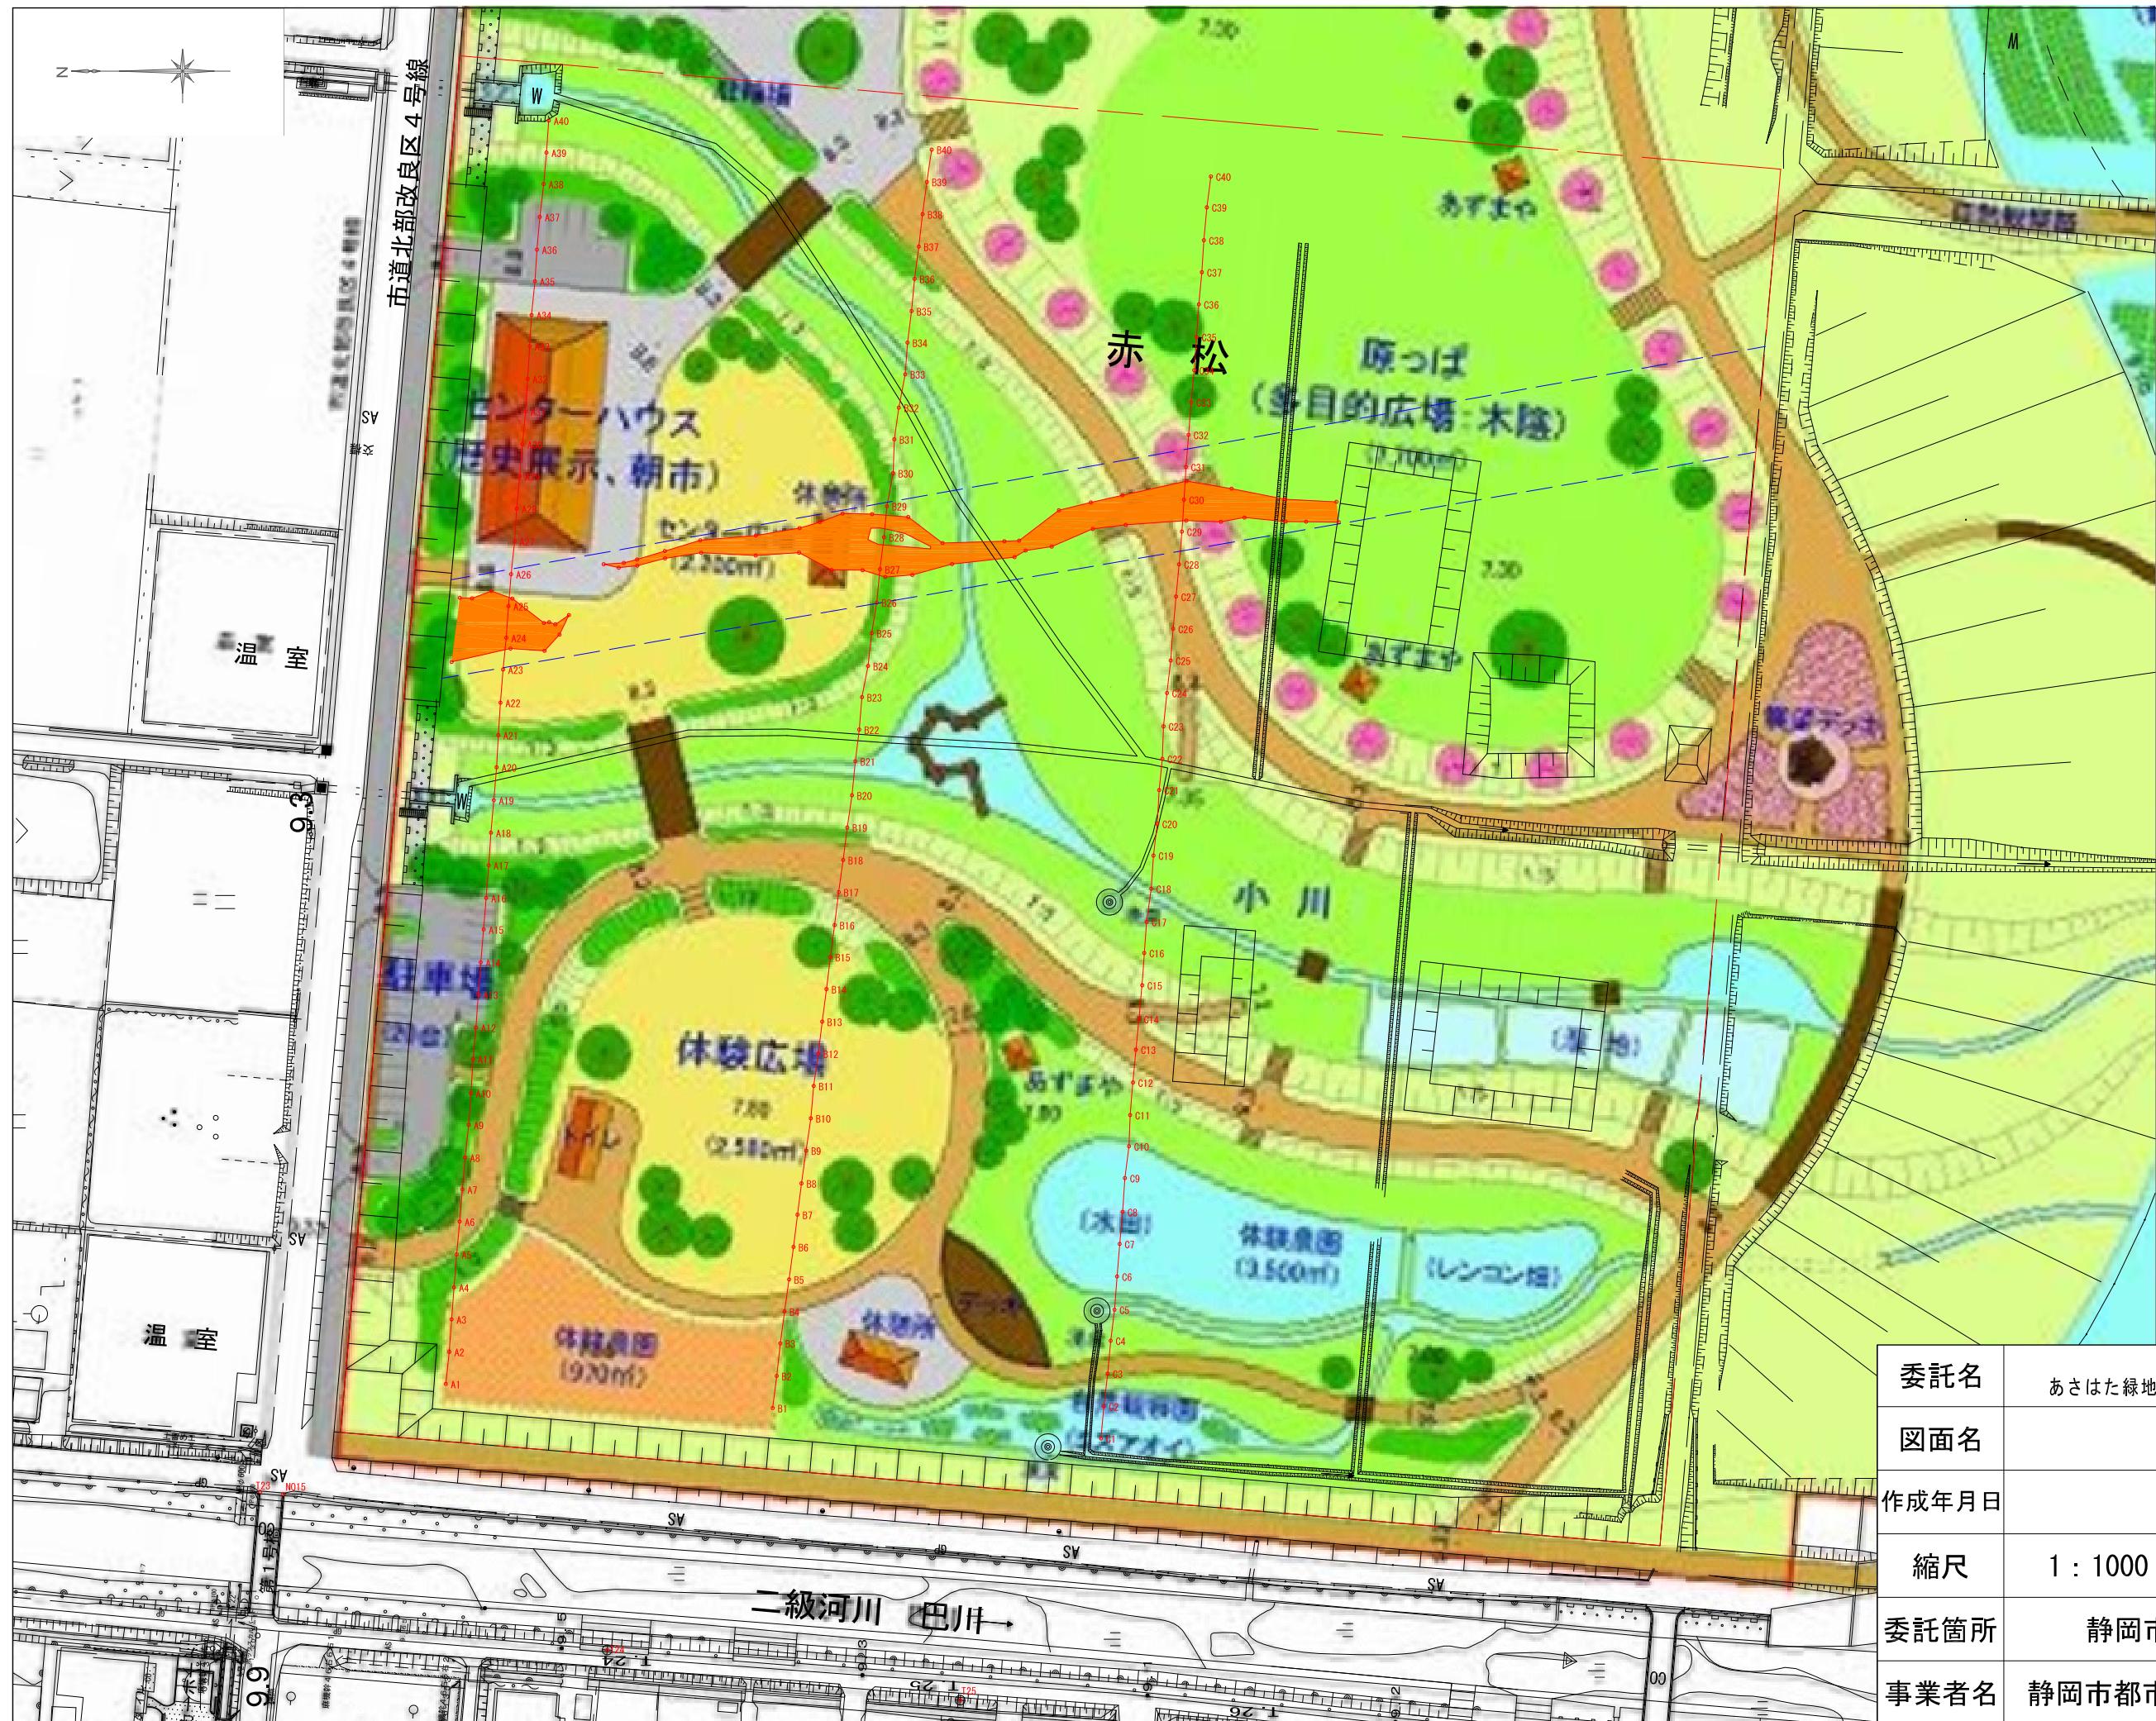
委託名	平成24年度 緑委第10号 あさはた緑地整備計画に伴う水文調査業務 (その2)		
図面名	表層地盤分布図		
作成年月日	2013年2月15日		
縮尺	1 : 1000	図面番号	1 / 1
委託箇所	静岡市葵区前林、赤松地内		
事業者名	静岡市都市局都市計画部緑地政策課
