平成 19 年度[第 19-K2455-01 号]二級河川巴川（麻機遊水地第 1 工区）

総合治水対策特定河川工事に伴う調査業務委託（植生調査）

報 告 書

特定非営利活動法人麻機湿原を保全する会

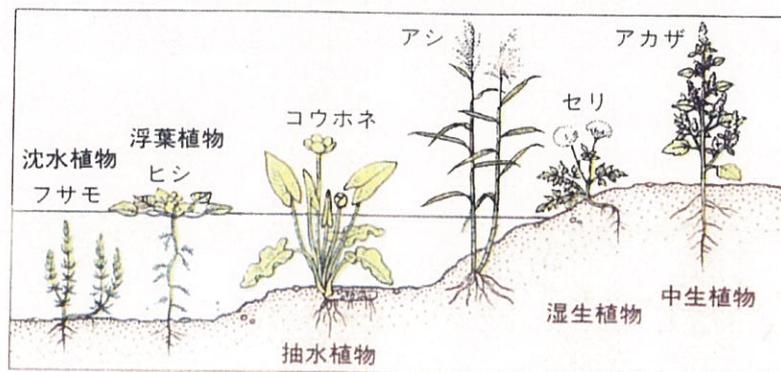
水分条件と植物の生育基盤の模式図

参考文献：上記植物の生育基盤による分類表と

水分条件と植物の生育基盤の模式図は

新生物 I B・II 数研出版を参考にした。

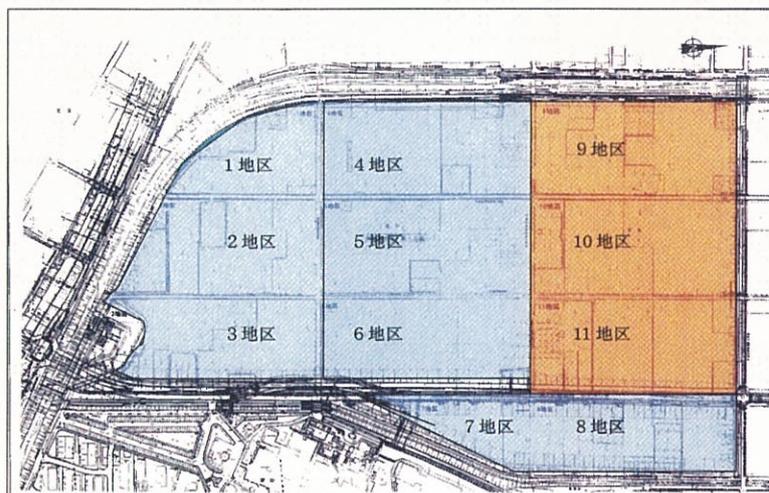
調査地区の設定図

調査地区は平成 16 年度から行われている 1 地区から 8 地区に新たに 9・10 地区・11 地区を加え調査対象地区に設定する。

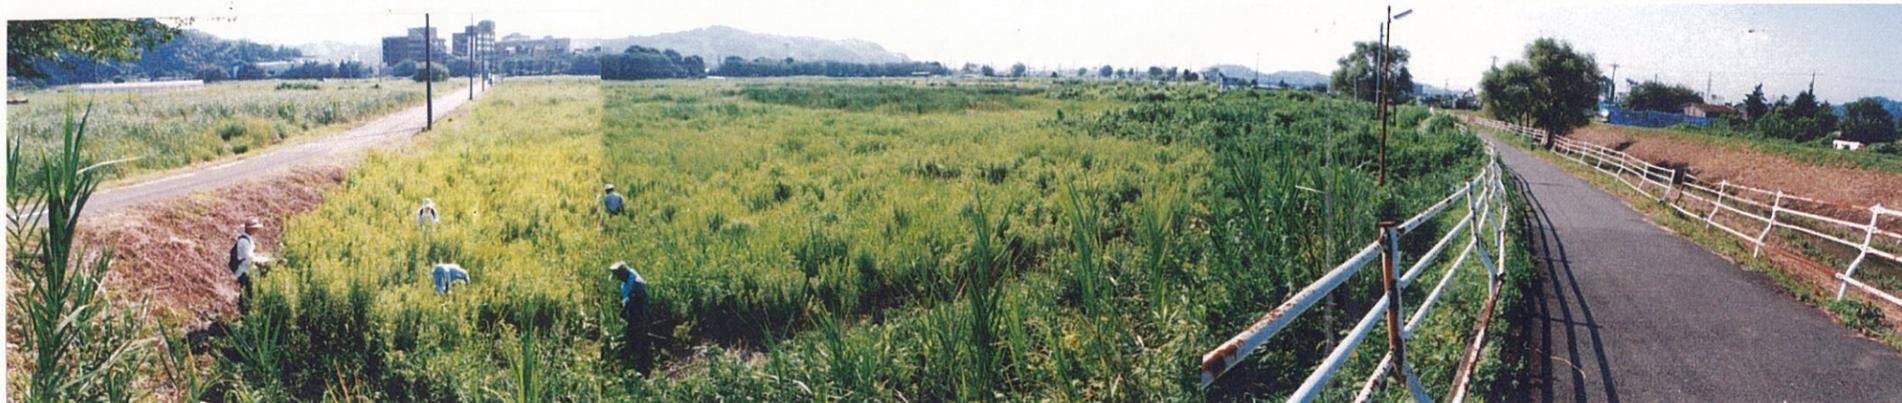
視点場① 休耕田の状況 平成16年9月1日撮影 (写⑤)

- ① タコノアシ
- ② マコモ
- ③ セイタカアワダチソウ
- ④ アメリカセンダングサ
- ⑤ コセンダングサ
- ⑥ ヨモギ
- ⑦ アキノノゲシ

写⑤

休耕田には水生・湿生植物のタコノアシ、マコモなどの他に陸生植物のセイタカアワダチソウ、アメリカセンダングサ、コセンダングサ、ヨモギ、アキノノゲシなどが優占種になっている。

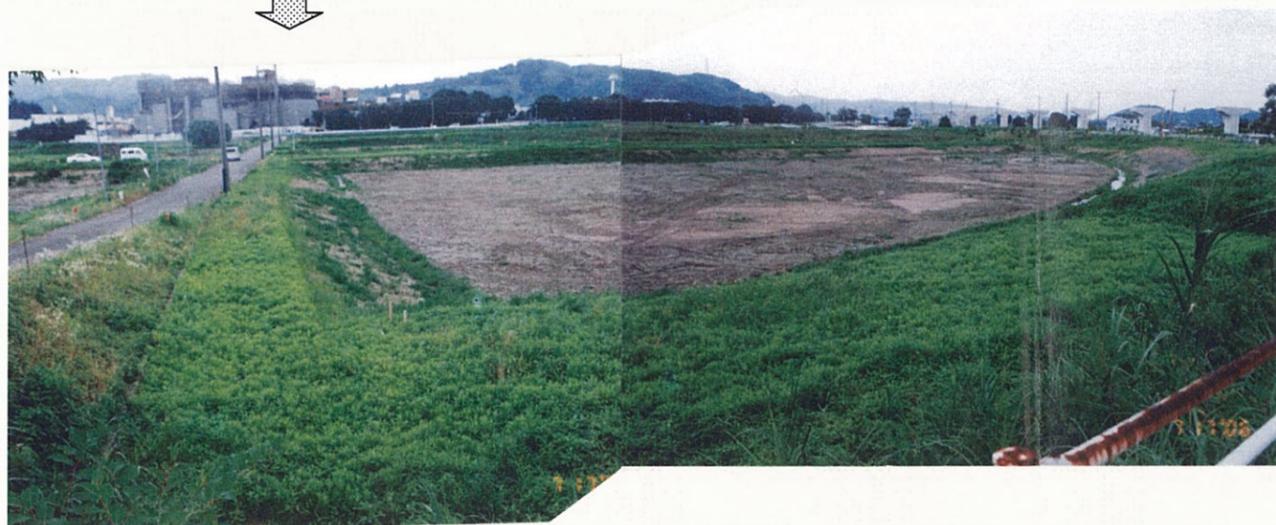
視点場① 掘削後の状況 平成18年7月17日撮影 (写⑥)

- ① セイタカアワダチソウ
- ② ケイヌビエ
- ③ ヌカキビ

写⑥

休耕田が掘削され、まだ池沼内に植物はみられないが、法面には陸生植物のセイタカアワダチソウが生育し掘削土が利用された法面には水生・湿生植物のケイヌビエや陸生植物のヌカキビなどが優占種になっている。また、ヤナギヌカボも個体数は少ないが成育しはじめています。

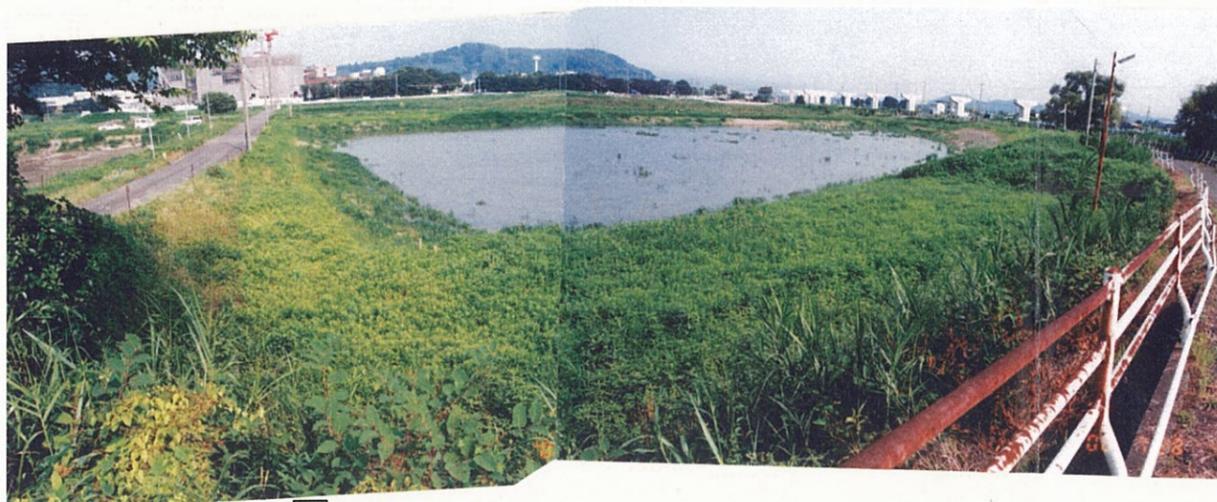
視点場① 湛水の状況 平成18年7月28日撮影 (写⑦)

- ① ケイヌビエ
- ② マコモ
- ③ ヌカキビ
- ④ セイタカアワダチソウ

写⑦

湛水された池沼には水生・湿生植物のケイヌビエ、マコモや陸生植物のヌカキビが優占種になっており、法面ではセイタカアワダチソウが優占種になっている。

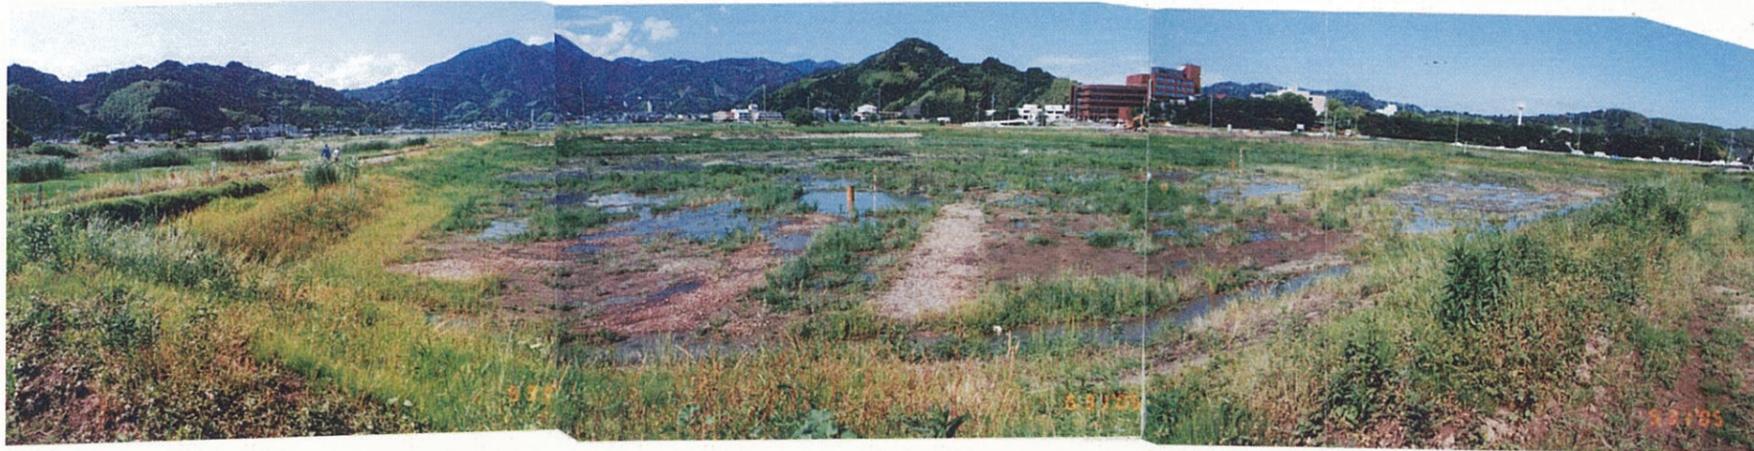
視点場② 掘削後約2か月が経過し植物が蘇った状況 平成17年5月31日撮影(写⑦)

- ① コウガイゼキショウ
- ② ケイヌビエ
- ③ ホソアオゲイトウ

掘削後約2か月が経過し、水生・湿生植物のコウガイゼキショウ、ケイヌビエの他に陸生植物のホソアオゲイトウが優占種になってきた。

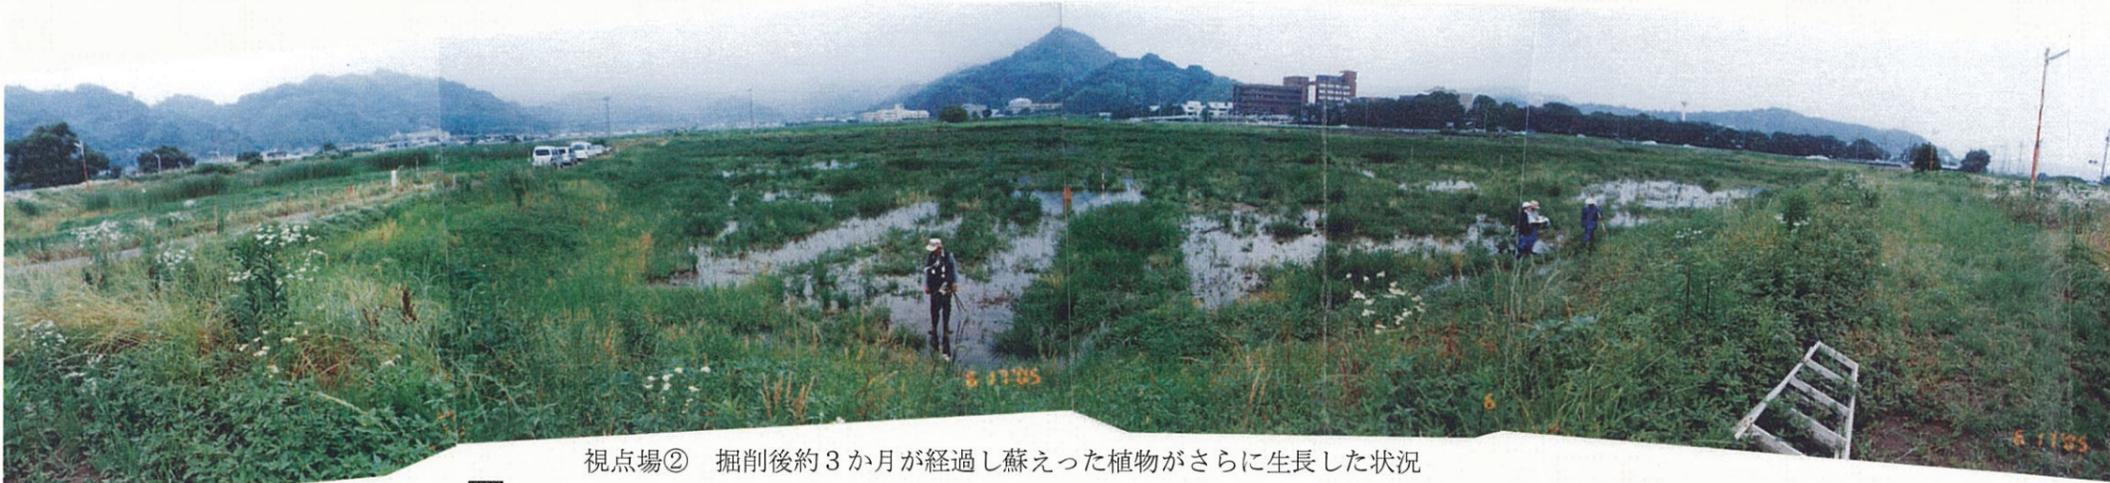
視点場② 掘削後約3か月が経過し蘇えった植物がさらに生長した状況 平成17年6月17日撮影(写⑧)

- ① オオアレチノギク
- ② アキノノゲシ
- ③ アメリカセンダングサ
- ④ セイタカアワダチソウ
- ⑤ タマガヤツリ
- ⑥ マツバイ
- ⑦ イヌホタルイ

掘削後約3か月が経過し、上記の植物の他に、陸生植物のオオアレチノギク、アキノノゲシ、アメリカセンダングサ、セイタカアワダチソウが優占種になってきた。また、カヤツリグサ属のタマガヤツリ、マツバイ、イヌホタルイも多数みられる。

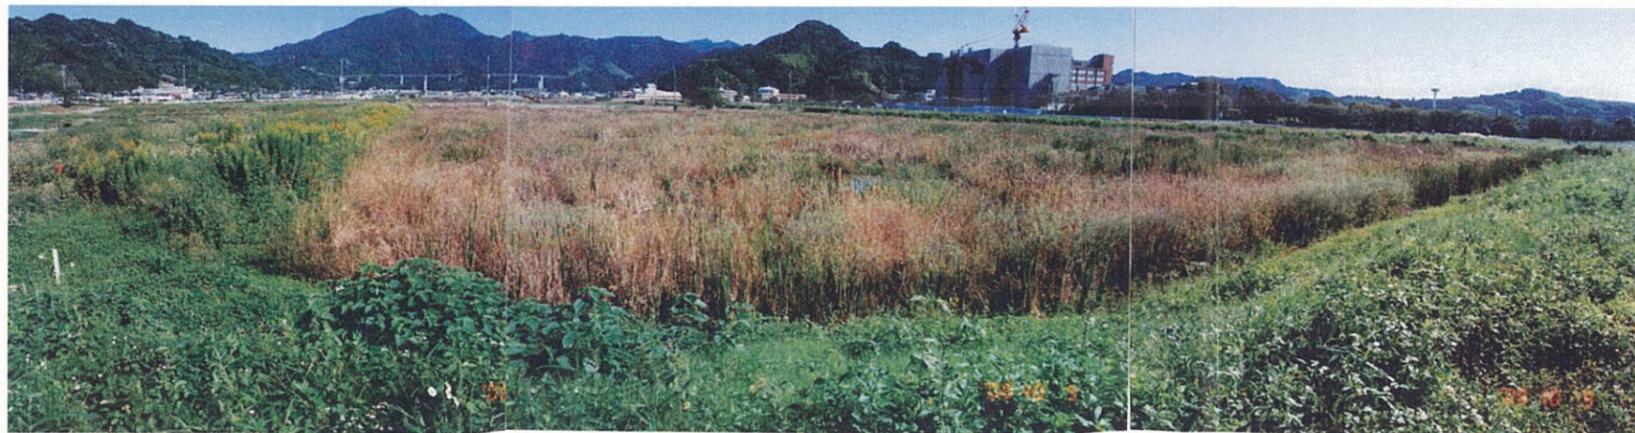
視点場② 掘削後約7か経過し蘇えった植物により池床はみられなくなった 平成17年10月9日撮影(写⑨)

- ① ヒロハホウキギク
- ② ヨシ
- ③ コナギ
- ④ ガマ

掘削後約7か月が経過し、上記の植物の他に陸生植物のヒロハホウキギクや水生・湿生植物のヨシ、コナギ、ガマの他にヒメガマが生育しはじめる。

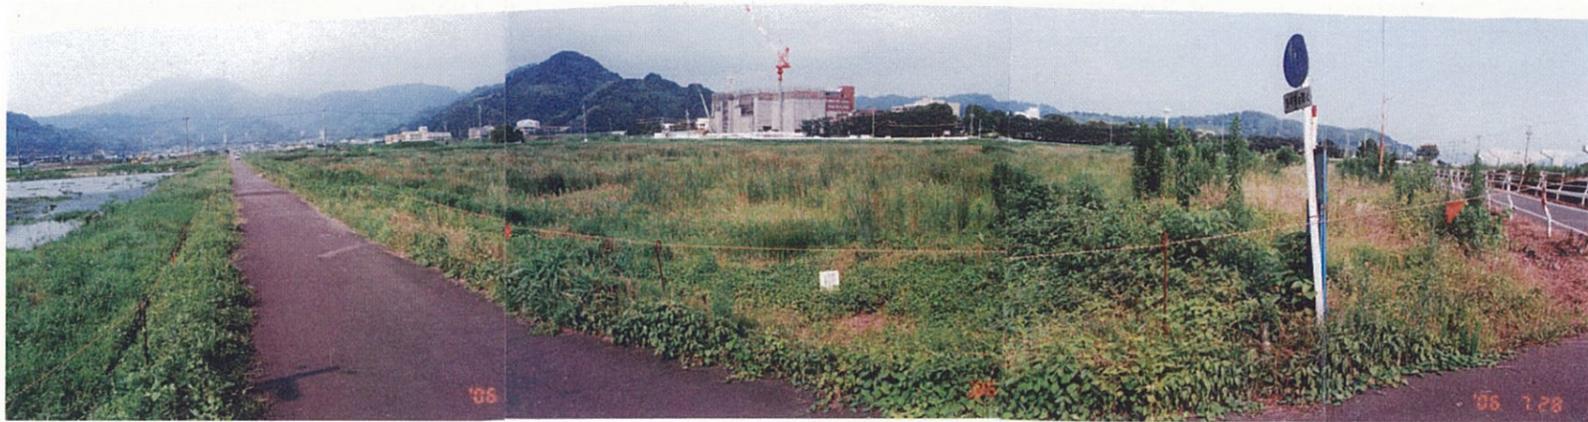
視点場② 掘削後約1年4か月経過した状況 平成18年7月28日撮影 (写⑩)

- ① ヒメガマ
- ② ミクリ
- ③ ウスゲチョウジタデ
- ④ アズマツメクサ
- ⑤ ヤナギヌカボ
- ⑥ タコノアシ
- ⑦ セイタカアワダチソウ
- ⑧ アメリカセンダングサ
- ⑨ オオオナモミ

掘削後約1年4か月が経過し生育基盤が安定してきたと考えられ水生・湿生植物のヨシ、ヒメガマの他にミクリ (NT)、ウスゲチョウジタデ、アズマツメクサ、ヤナギヌカボ、タコノアシなど (VU) が生育しはじめる。また、法面などには陸生植物のセイタカアワダチソウ、アメリカセンダングサ、オオオナモミなどが優占種になっている。

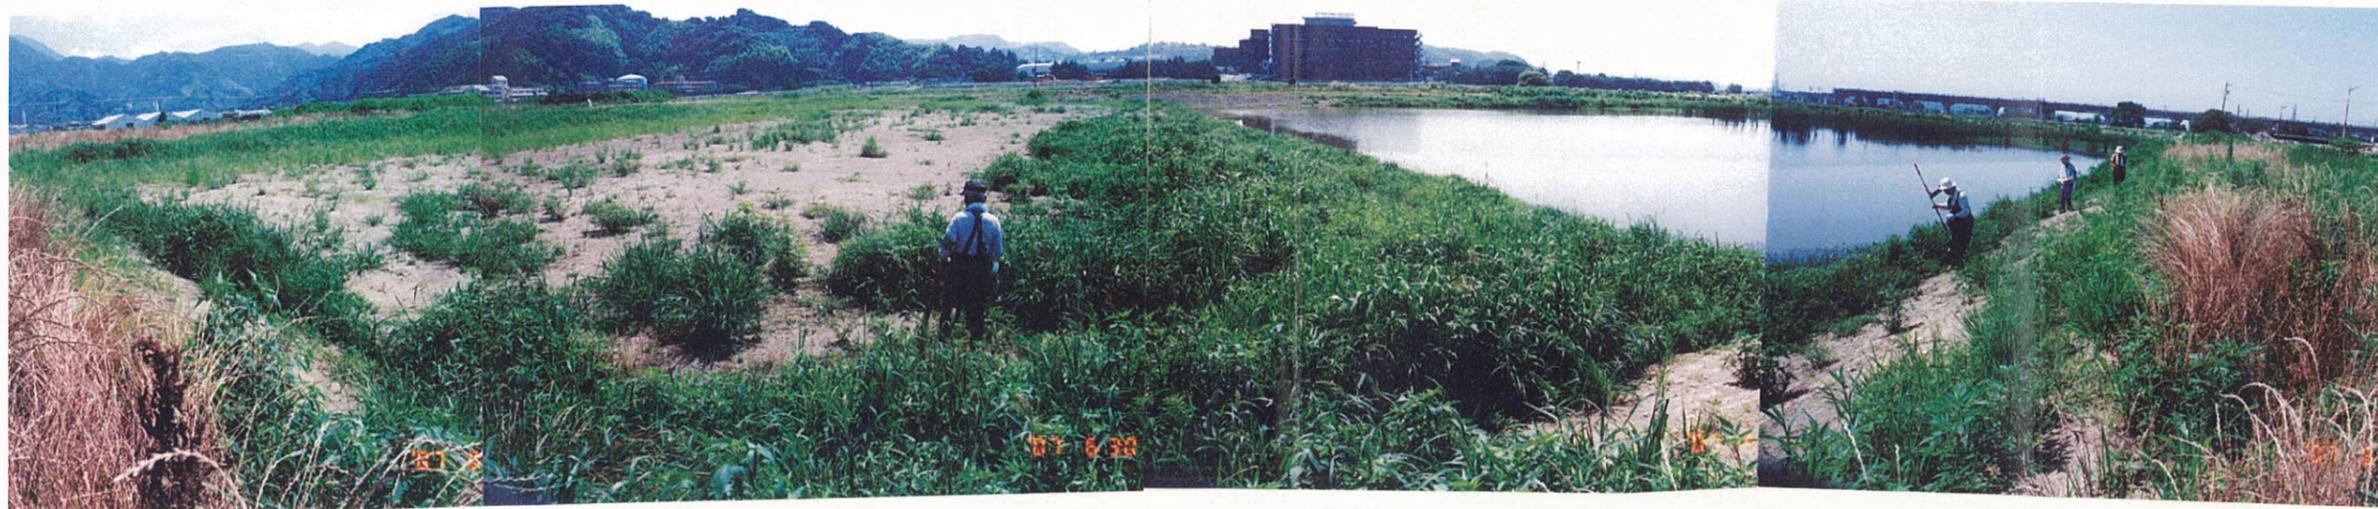
視点場⑥ 掘削後7か月の状況 平成19年6月30日撮影 (写⑫)

- ① ケイヌビエ
- ② オオクサキビ
- ③ アメリカセンダングサ
- ④ アメリカタカサブロウ
- ⑤ タコノアシ
- ⑥ ネズミムギ

写⑫

緩勾配の池床では水生・湿生植物のケイヌビエと、タコノアシなどの他に陸生植物のオオクサキビ、アメリカセンダングサ、アメリカタカサブロウ、ネズミムギなどが優占種になってきた。

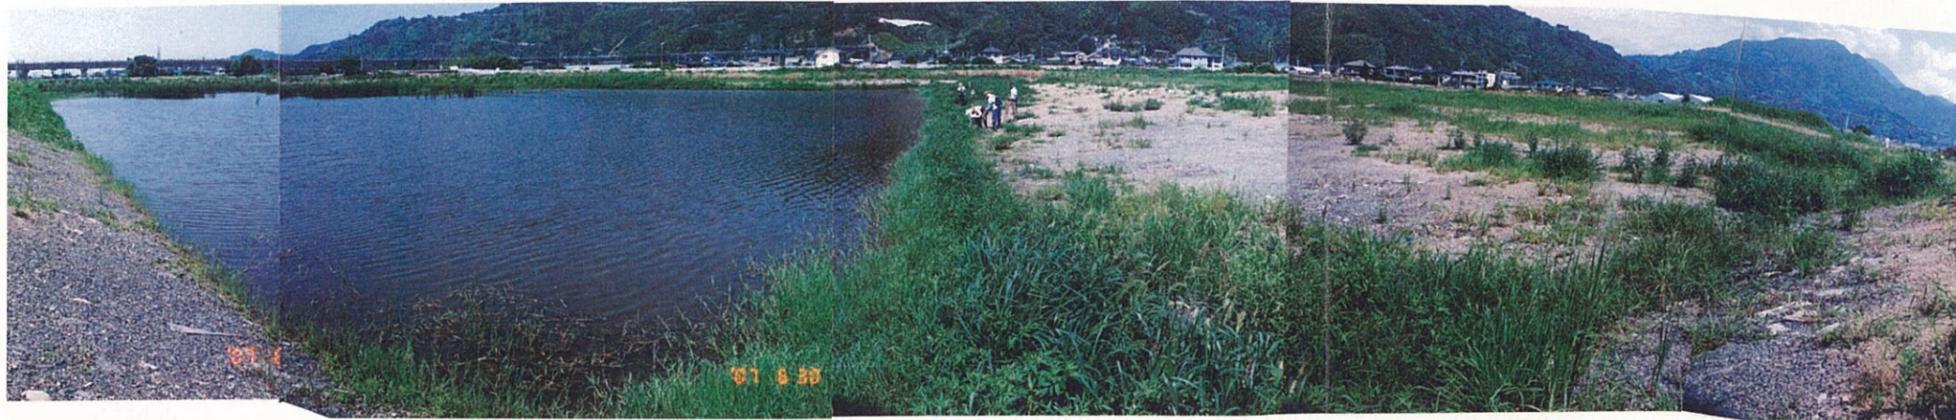
視点場⑤ 掘削後約7か月の状況 平成19年6月30日撮影 (写⑬)

- ① チクゴスズメノヒエ
- ② アメリカセンダングサ
- ③ ケイヌビエ
- ④ ヒメガマ
- ⑤ イヌタデ

写⑬

池沼から緩傾斜の法面には水生・湿生植物のチクゴスズメノヒエ、ケイヌビエ、ヒメガマが優占種になり、その背後には陸生植物のアメリカセンダングサが優占種になっている。

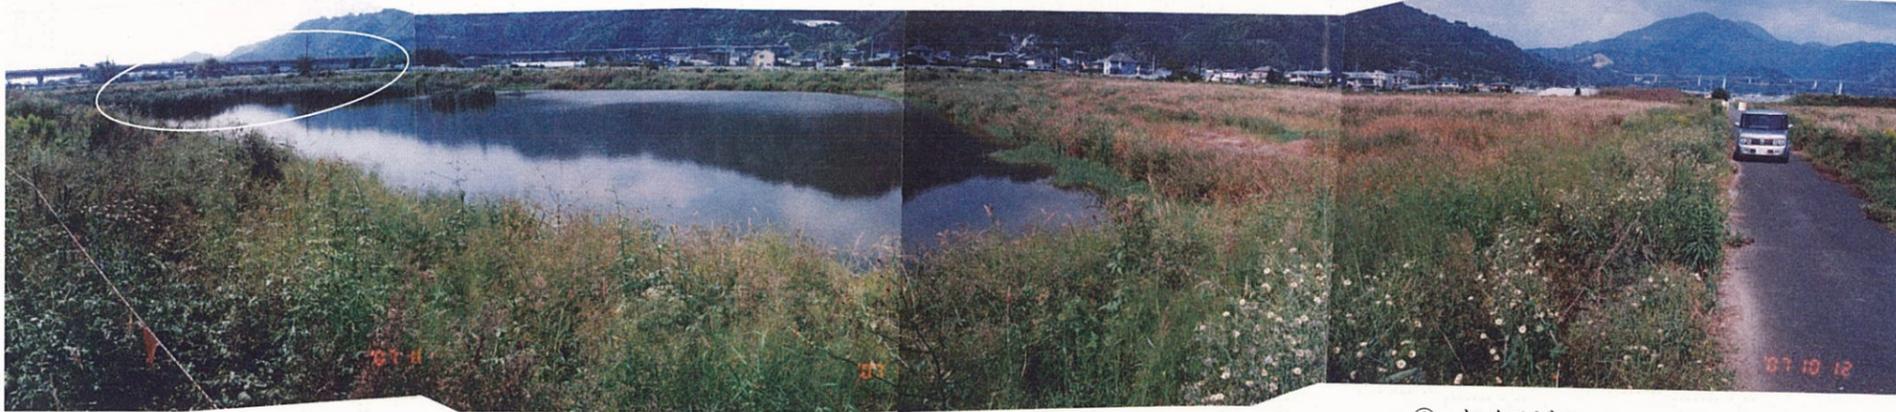
視点場⑤ 掘削後約10か月後の状況 平成19年10月12日撮影 (写⑭)

- ① ケイヌビエ
- ② コセンダングサ
- ③ チクゴスズメノヒエ
- ④ ヒメガマ
- ⑤ アキノノゲシ

写⑭

池沼の水際線は(同上)、法面と田床面には陸生植物のコセンダングサ、アキノノゲシが優占種になっている。

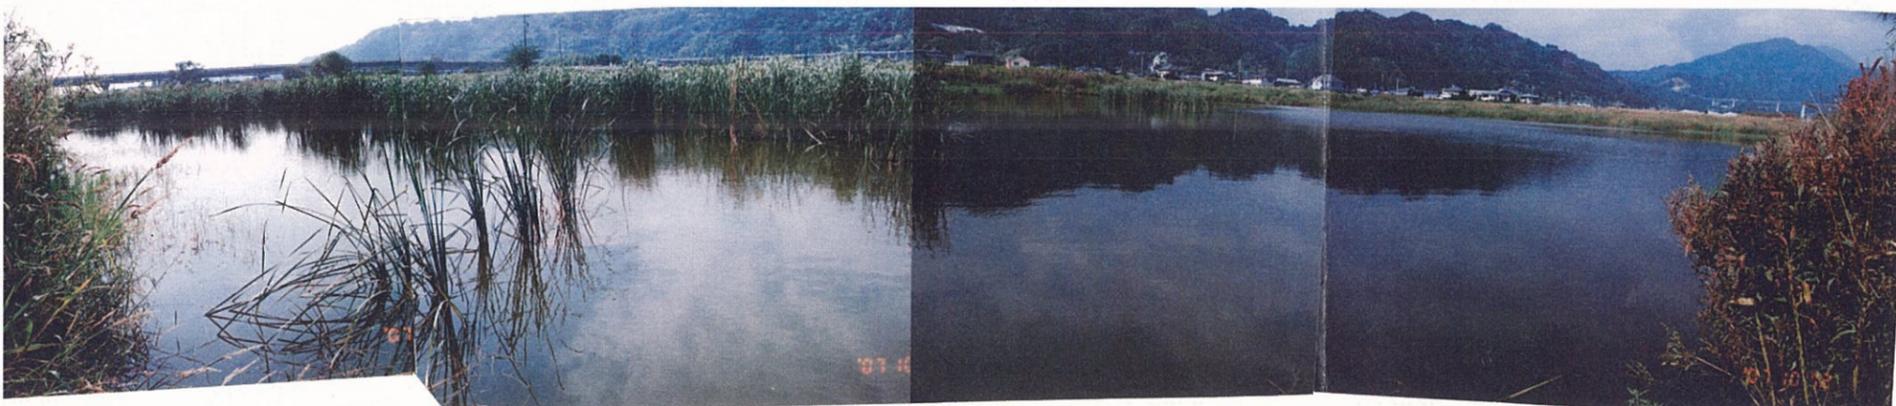
視点場④ 同上 (写⑮)

写⑮

池沼内では夏以降ヒメガマが急速に生育しはじめている。

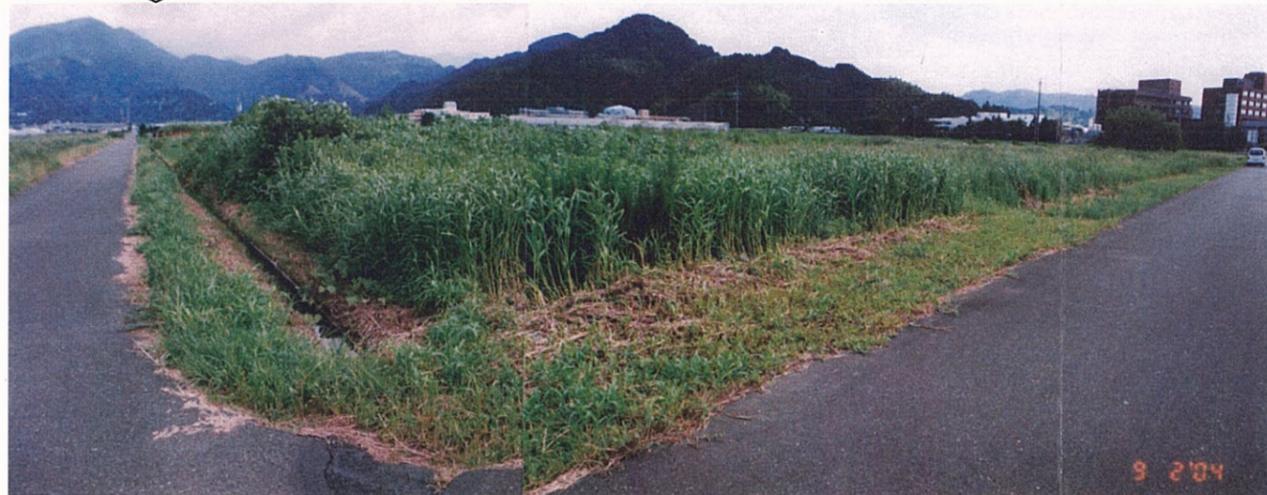
- ① ジュズダマ
- ② ケイヌビエ
- ③ タコノアシ

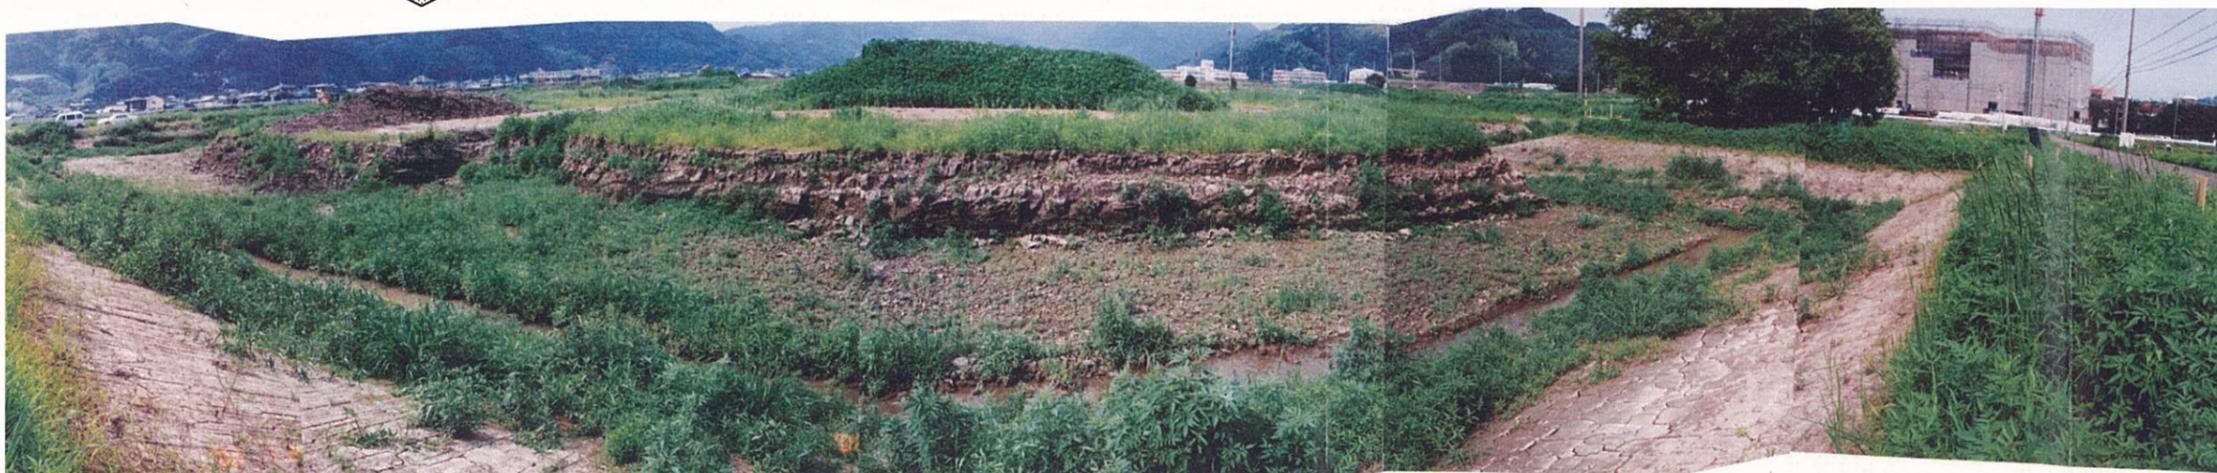
- ① アメリカセンダングサ
- ② タコノアシ
- ③ ケイヌビエ
- ④ イヌタデ
- ⑤ スズメノトウガラシ
- ⑥ アメリカタカサブロウ

写③

掘削途中の土壌からは水生・湿生植物のタコノアシ、ケイヌビエ、スズメノトウガラシなどや陸生植物のアメリカセンダングサ、イヌタデ、アメリカタカサブロウなどが優占種になっている

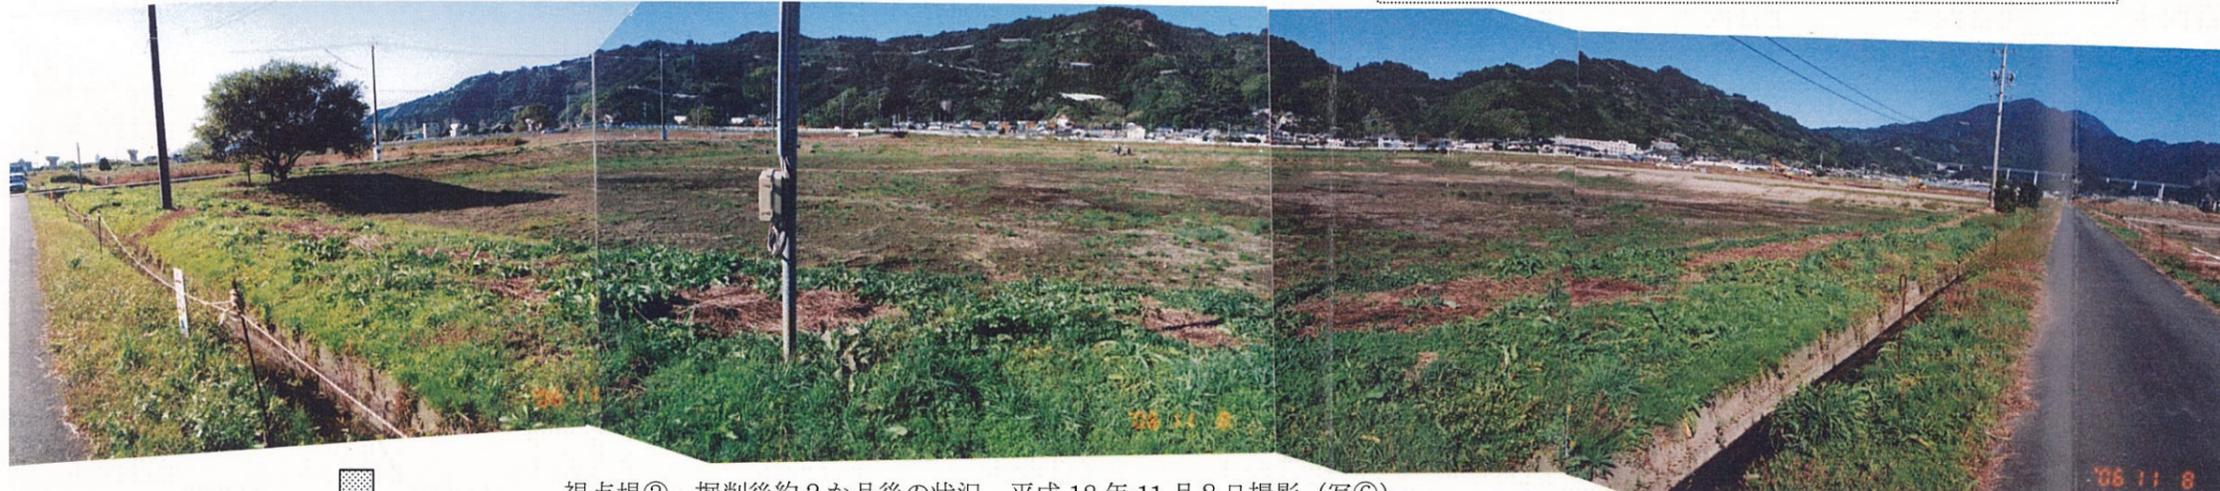
視点場② 掘削後約 2 か月後の状況 平成 18 年 11 月 8 日撮影 (写⑥)

- ① ギシギシ
- ② ナガバギシギシ
- ③ アレチギシギシ
- ④ カワヤナギ
- ⑤ アカメヤナギ

写⑥

休耕地 (法の天端) では陸生植物のギシギシ、ナガバギシギシ、アレチギシギシなどが優占種になっている。池沼内や法面にはアカメヤナギとカワヤナギの幼苗が育ちはじめている。

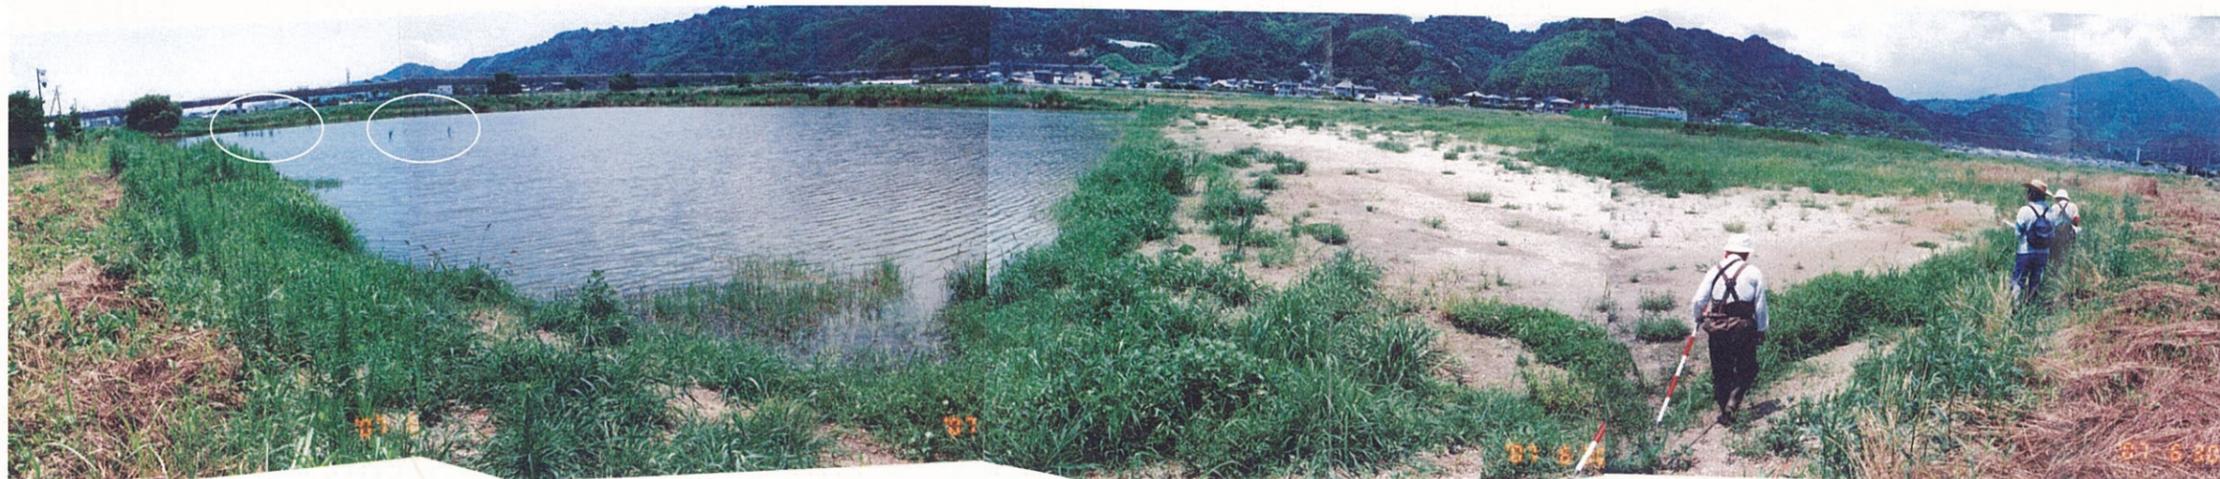
↑ ○印はヒメガマ

視点場③ 掘削後約 1 年後の状況 平成 19 年 6 月 30 日撮影 (写⑦)

- ① ケイヌビエ
- ② セイタカアワダチソウ
- ③ チクゴスズメノヒエ
- ④ オオクサキビ
- ⑤ アメリカセンダングサ
- ⑥ ヒメガマ

写⑦

法面から水際線には水生・湿生植物のケイヌビエ、チクゴスズメノヒエなどの他に陸生植物のセイタカアワダチソウが優占種になっている。

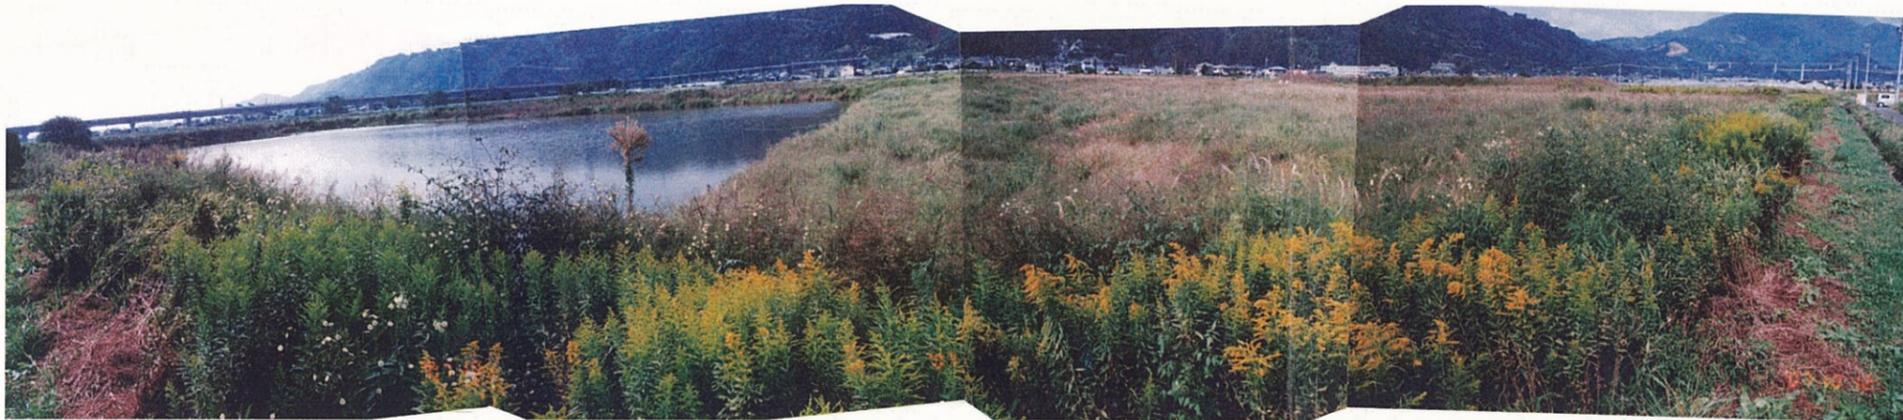
- ① アキノノゲシ
- ② セイタカアワダチソウ
- ③ ヌカキビ
- ④ ケイヌビエ
- ⑤ ヒメムカシヨモギ
- ⑥ アメリカセンダングサ

写⑧・⑨

池沼から法面に向かって陸生植物のヒメムカシヨモギ、セイタカアワダチソウ、アキノノゲシなどや水際線に近い所には水生・湿生植物のケイヌビエ、タコノアシ、チクゴスズメノヒエなどが優占種になっている。

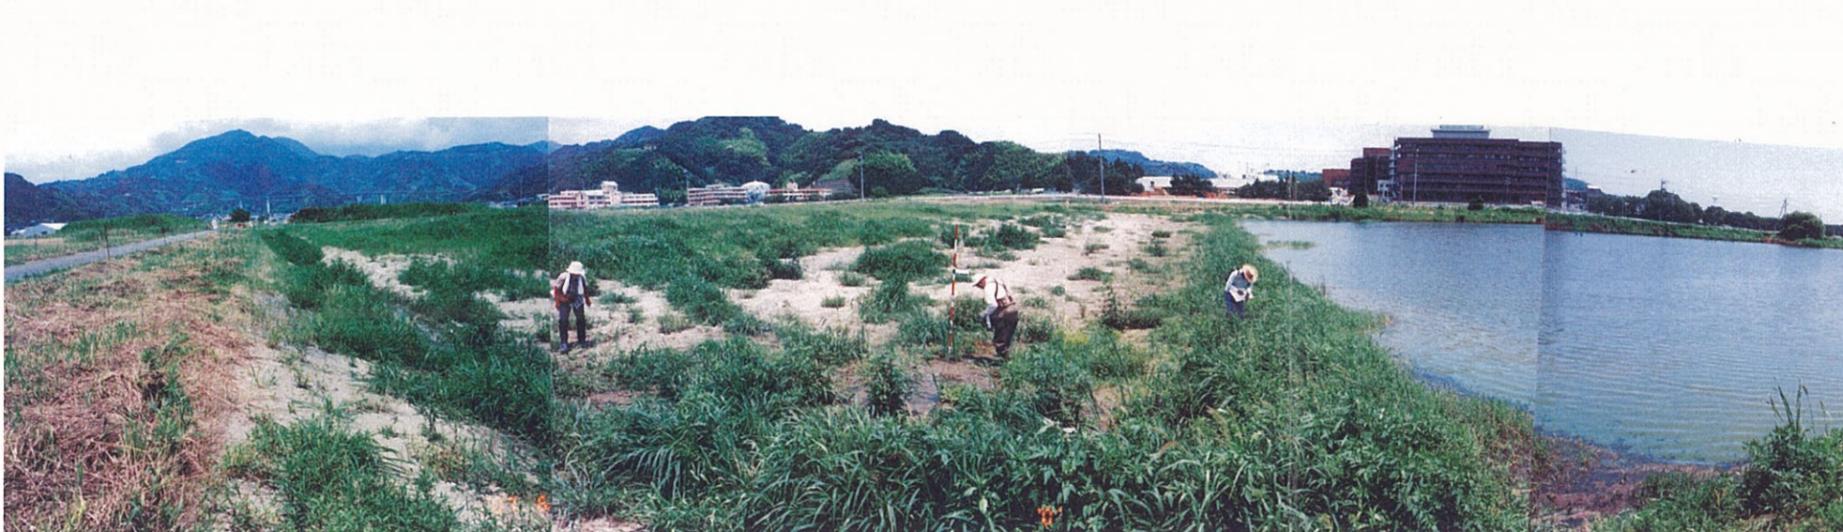
視点場④ 掘削後約1年後の状況 平成19年6月30日撮影 (写⑩)

- ① ケイヌビエ
- ② オオクサキビ
- ③ チクゴスズメノヒエ
- ④ タコノアシ
- ⑤ アメリカセンダングサ
- ⑥ 水際線にオオアブノメが数個体生育した。

写⑩

掘削された緩勾配の法面から水生・湿生植物のケイヌビエ、タコノアシなどが水路沿いの法面からは陸生植物のオオクサキビ、アメリカセンダングサなどが優占種になっている。

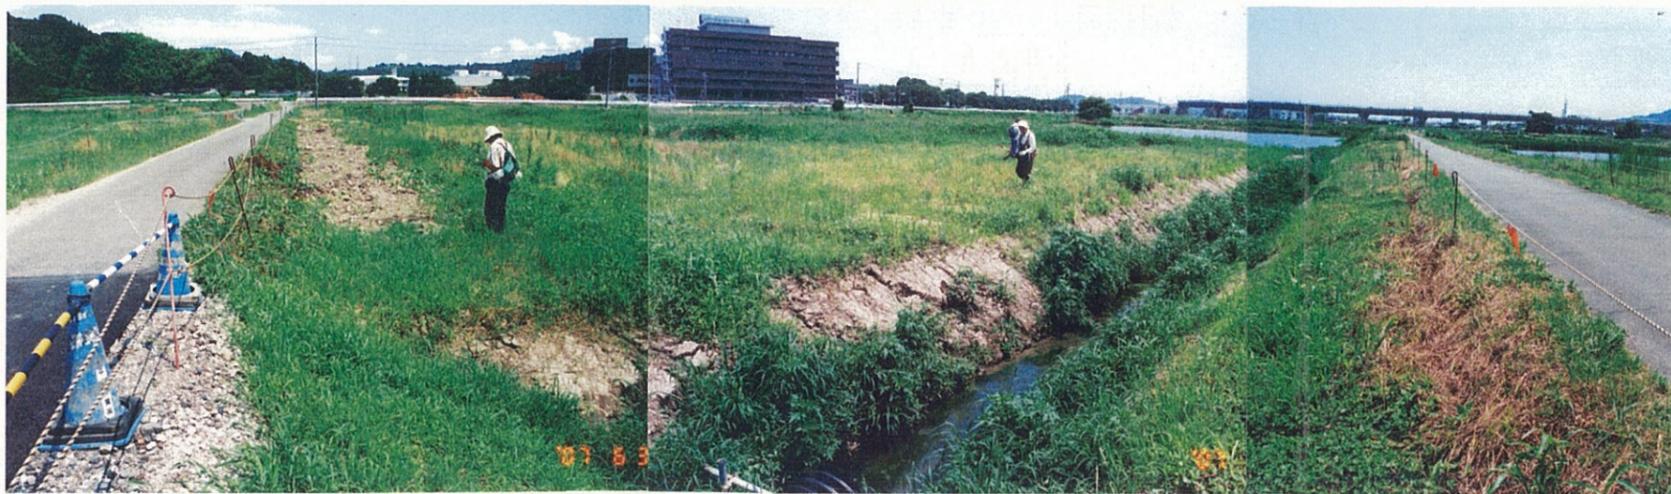
視点場⑤ 掘削後約1年後の状況(写⑪)

- ① ケイヌビエ
- ② オオクサキビ
- ③ アメリカセンダングサ

写⑪

市道沿いの休耕田の残っている場所では水生・湿生植物のケイヌビエ、オオクサキビ、アメリカセンダングサなどが優占種になっている。

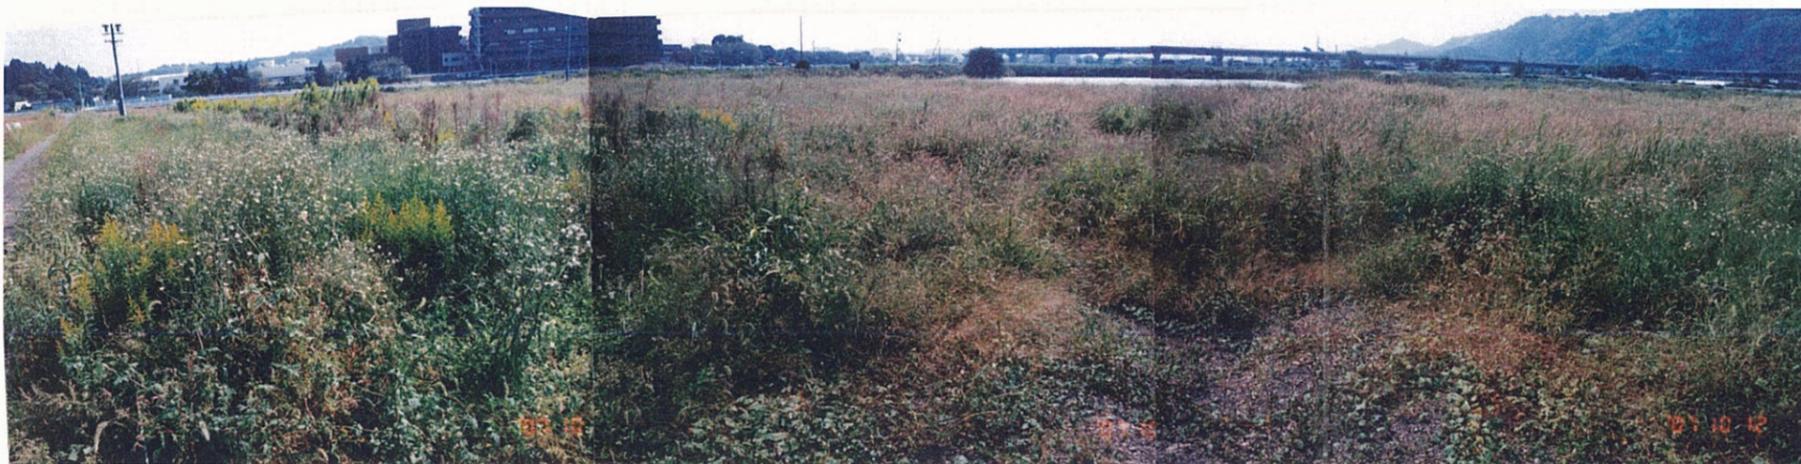
視点場⑤ 掘削後約1年3か月後の状況(写⑫)

- ① アキノノゲシ
- ② セイタカアワダチソウ
- ③ ヌカキビ
- ④ ケイヌビエ
- ⑤ ヒメムカシヨモギ
- ⑥ アキノエノコログサ

写⑫

水際線から緩勾配の法面には水生・湿生植物のケイヌビエや陸生植物のアキノノゲシ、ヌカキビ、セイタカアワダチソウ、ヒメムカシヨモギなど(写⑪)と同様の植生がみられる。

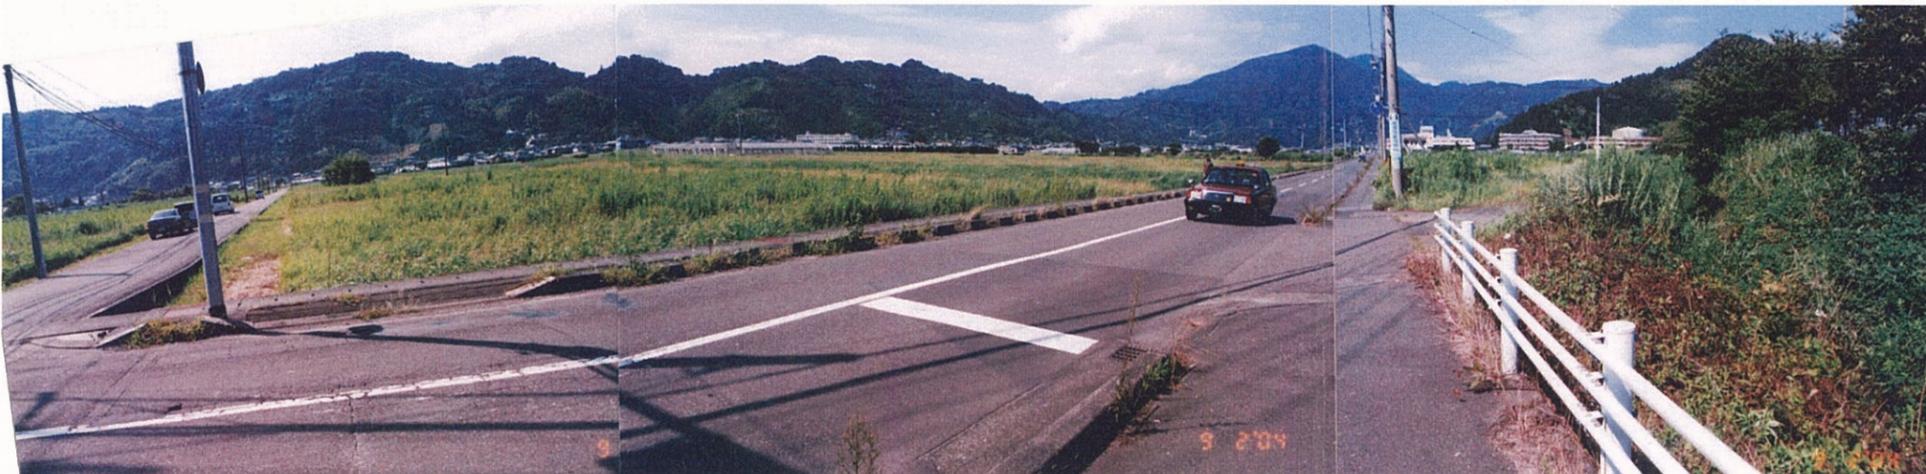
視点場① 植生の状況 平成16年9月2日撮影 (写②)

- ① セイタカアワダチソウ
- ② ヌカキビ
- ③ ケイヌビエ

写②
休耕田は水生・湿生植物のケイヌビエなどの他に陸生植物のセイタカアワダチソウ、ヌカキビが優占種になっている。

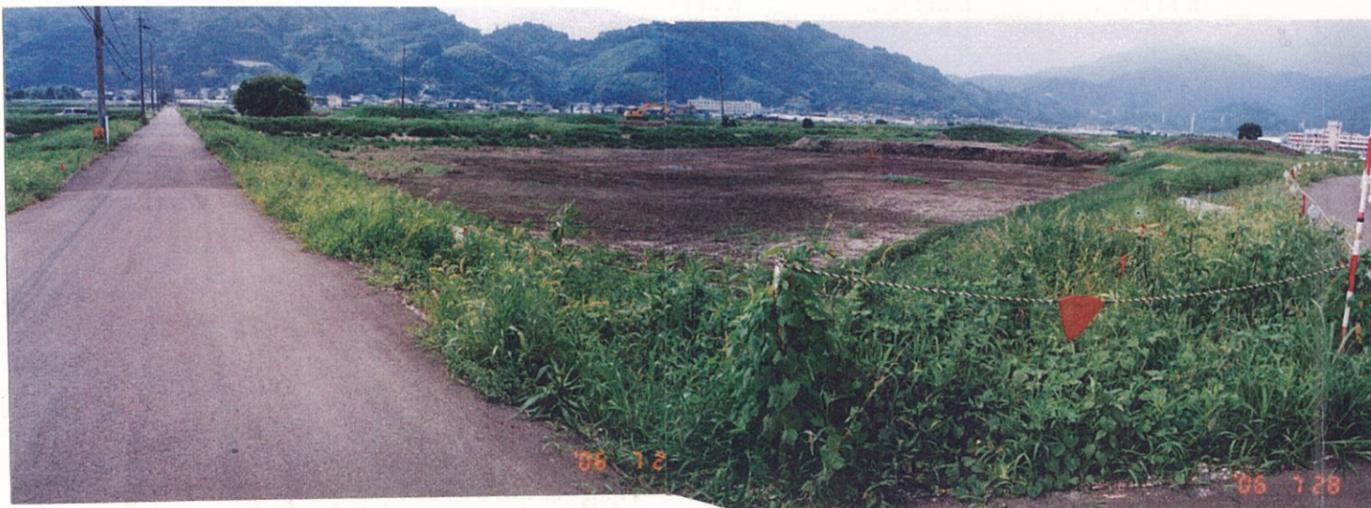
視点場① 平成18年7月28日撮影 (写③)

- ① アキノエノコログサ
- ② ケイヌビエ
- ③ セイタカアワダチソウ
- ④ アメリカセンダングサ
- ⑤ ホシアサガオ

写③
掘削土が利用された(都)あさはた線沿いの法面には水生・湿生植物のケイヌビエなどの他に陸生植物のアキノエノコログサ、セイタカアワダチソウ、アメリカセンダングサ、ホシアサガオなどが優占種になっている。

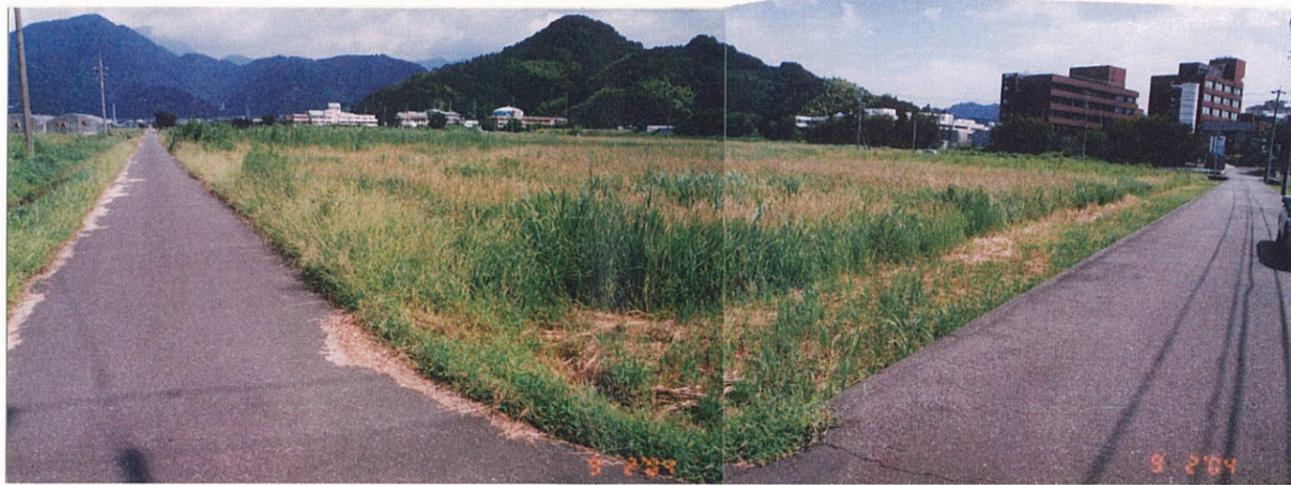
視点場② 休耕地の状況 平成16年9月2日撮影 (写④)

- ① ヨシ
- ② ケイヌビエ
- ③ アキノエノコログサ

写④

休耕地は(写②)と同様に水生・湿生植物のヨシ、ケイヌビエの他に陸生植物のアキノエノコログサなどが優占種になっている。

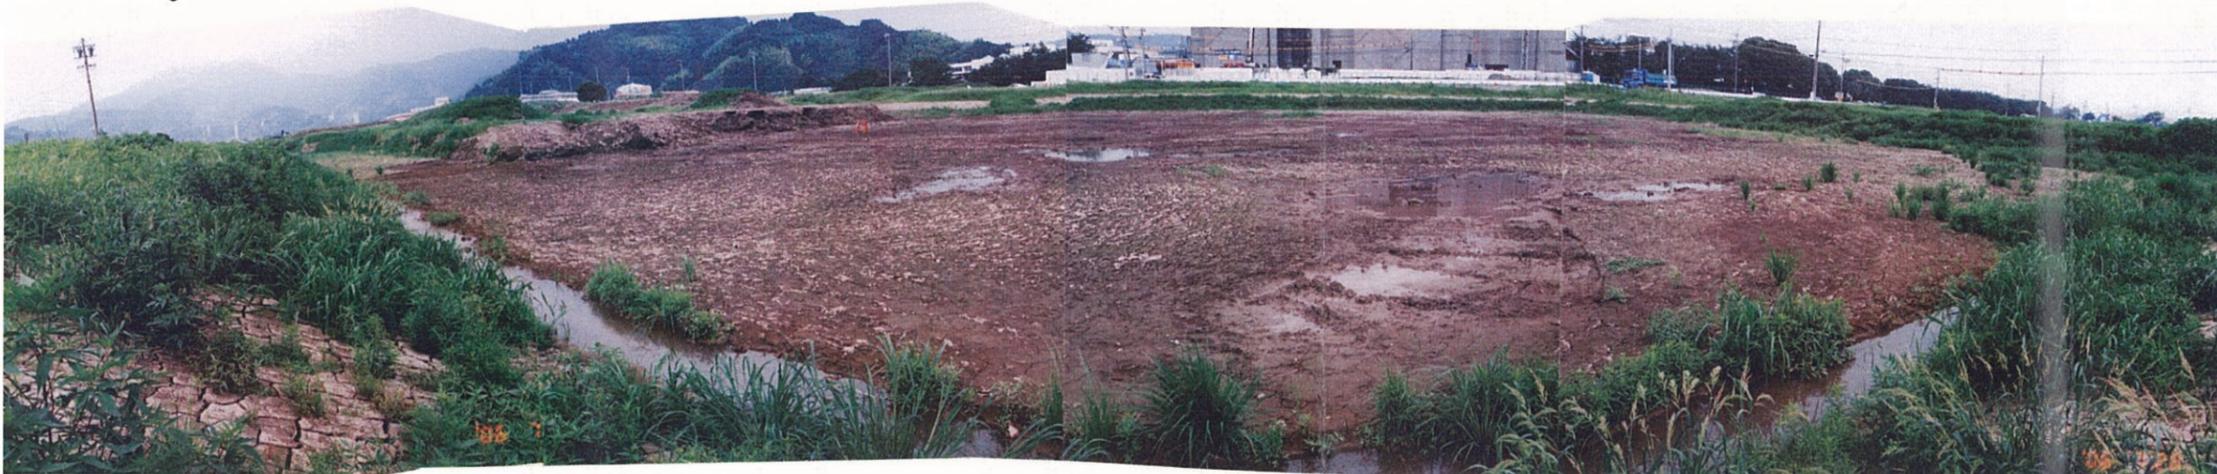
視点場⑦ 掘削後約1年後の状況 平成18年7月28日撮影 (写⑤)

- ① ケイヌビエ
- ② タコノアシ
- ③ アメリカセンダングサ

写⑤・⑥

掘削土を利用した法面には水生・湿生植物のケイヌビエ、タコノアシなどの他に陸生植物のアメリカセンダングサなどが優占種になっている。

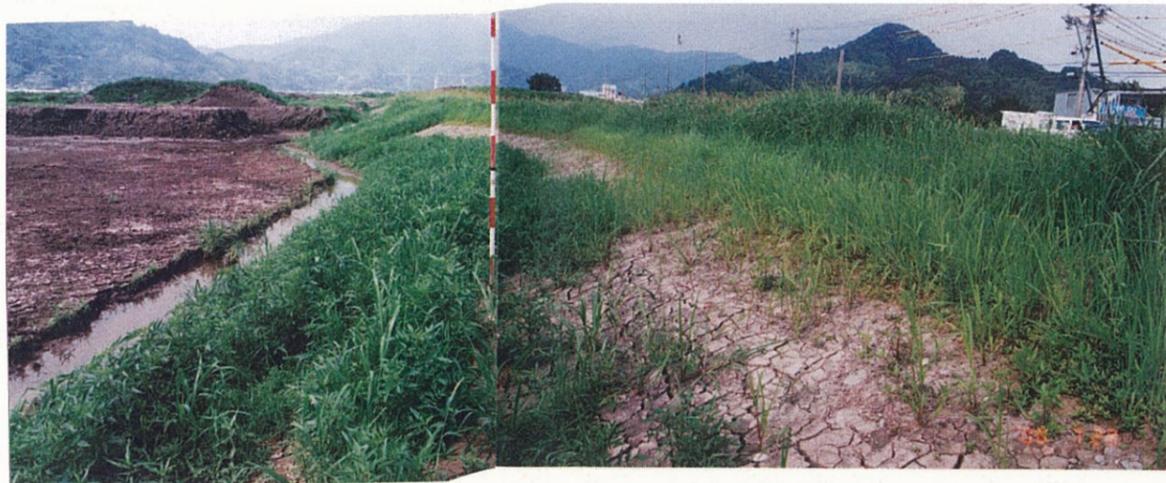
- ① アメリカセンダングサ
- ② ケイヌビエ
- ③ アメリカタカサブロウ
- ④ チガヤ

視点場③ 掘削後約1年後の掘削を利用した法面の植生の状況 平成18年7月28日撮影 (写⑦)

写⑦

掘削土が利用された(都)あさはた線沿いの法面には水生・湿生植物のケイヌビエなどの他に陸生植物のアメリカセンダングサ、アメリカタカサブロウ、チガヤなどが優占種になっている。

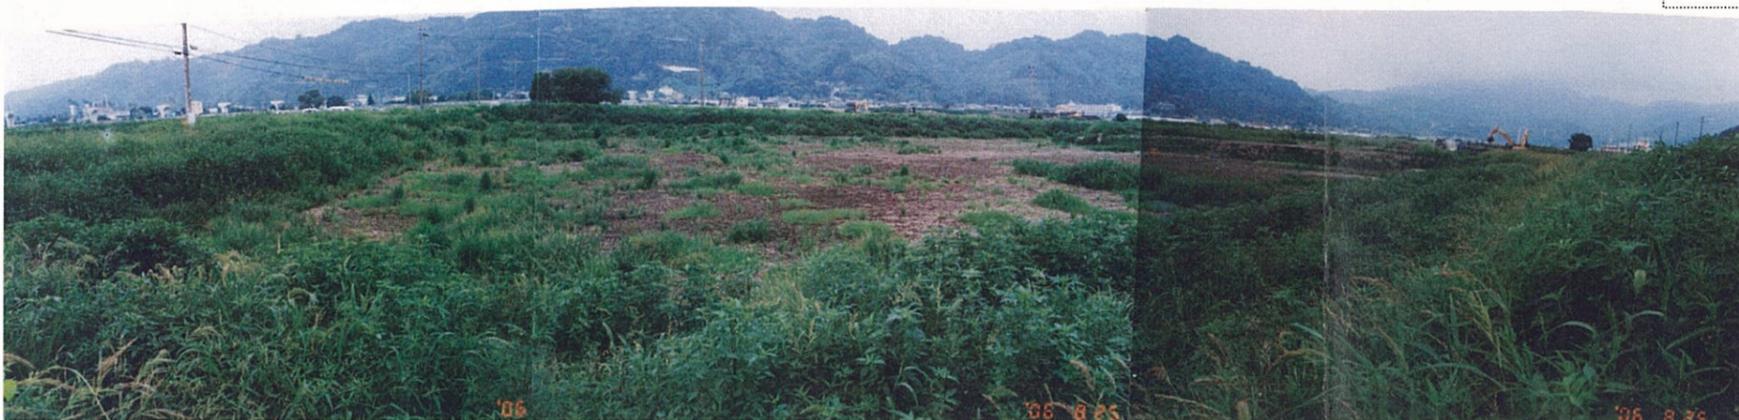
- ① アメリカセンダングサ
- ② ケイヌビエ
- ③ アゼガヤ
- ④ イヌホタルイ
- ⑤ オオイヌタデ

視点場③ 掘削後約1年1か月後の状況 平成18年8月25日撮影 (写⑧)

写⑧

掘削後約1年1か月後の池床には水生・湿生植物のケイヌビエの他に陸生植物のアメリカセンダングサ、アゼガヤ、イヌホタルイ、オオイヌタデなどが優占種になっている。

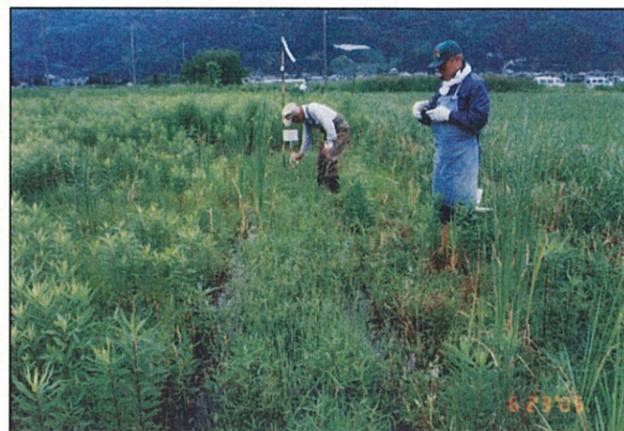
休耕田に生育するヤナギヌカボの群落
平成17年6月23日撮影 (写⑨)

写⑨

休耕田の水路にはヤナギヌカボ(VU)のかなり大規模な群落が生育していた。

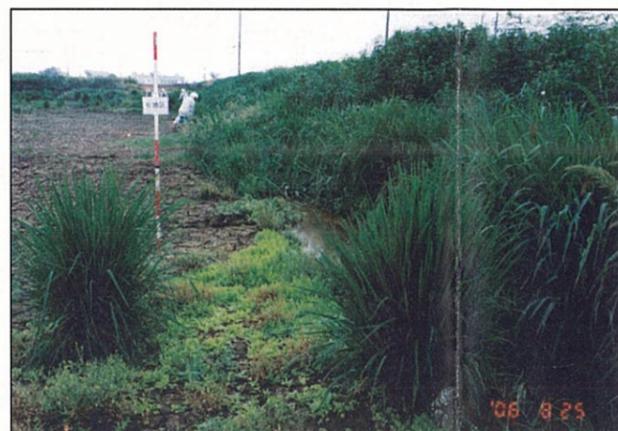
掘削後1年1か月後に生育するミズワラビの群落
平成18年8月25日撮影 (写⑩)

写⑩

掘削されて1年1か月後の池床には今まで観察されていない規模のミズワラビの群落が生育した。
