平成 19 年度[第 19-K2455-01 号]二級河川巴川（麻機遊水地第 1 工区）

総合治水対策特定河川工事に伴う調査業務委託（植生調査）

報 告 書

特定非営利活動法人麻機湿原を保全する会

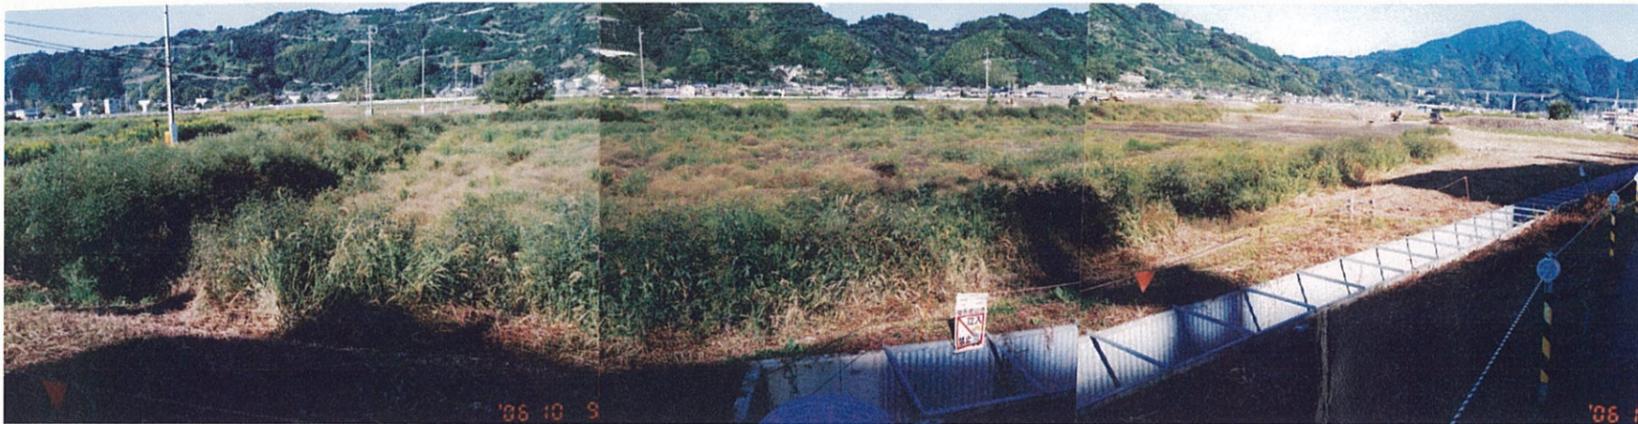
視点場③ 掘削後約1年2か月後の状況 平成18年10月9日撮影 (写⑫)

- ① アゼガヤ
- ② ケイヌビエ
- ③ アメリカセンダングサ

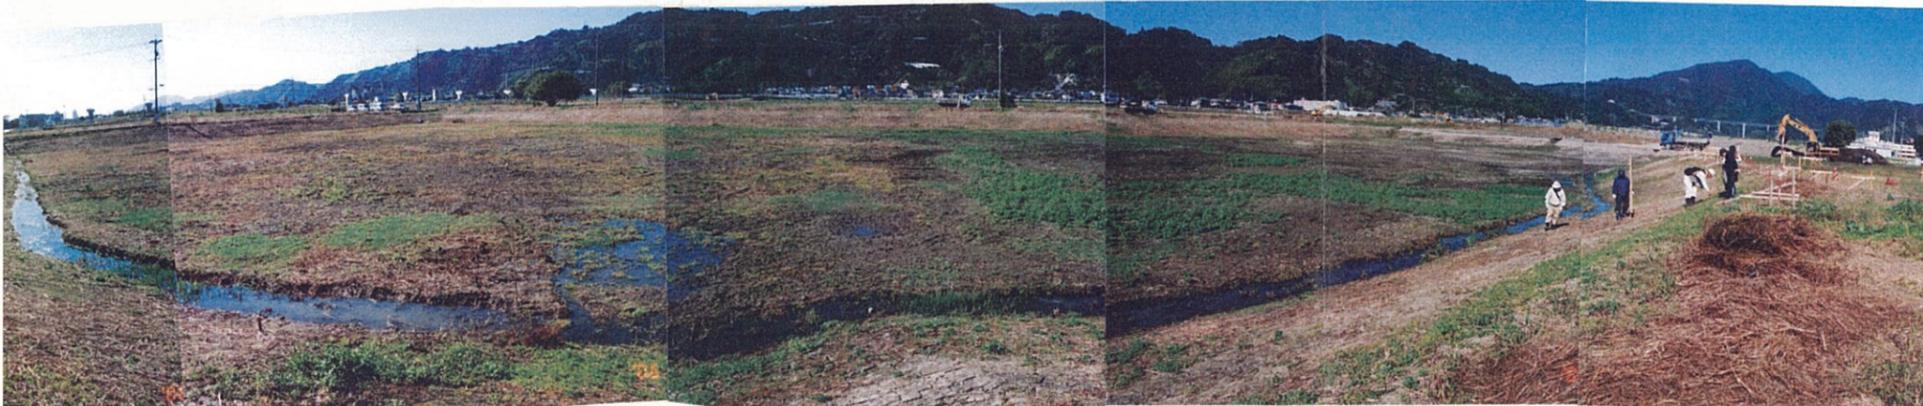
視点場④ 掘削後約1年3か月後の状況 平成18年11月8日撮影 (写⑭)

- ① スカシタゴボウ
- ② ギシギシ

写⑭

掘削後約1か月後の池床には水生・湿生植物のスカシタゴボウの群落が生育していた。

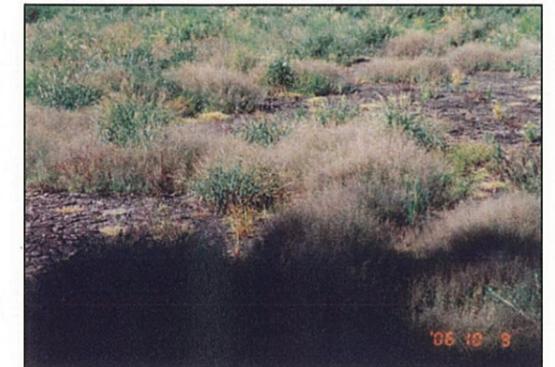
アゼガヤの群落 (写⑬)

写⑫・⑬

掘削後約1年2か月後の池床には水生・湿生植物のアゼガヤ、ケイヌビエなどが優占になっている。

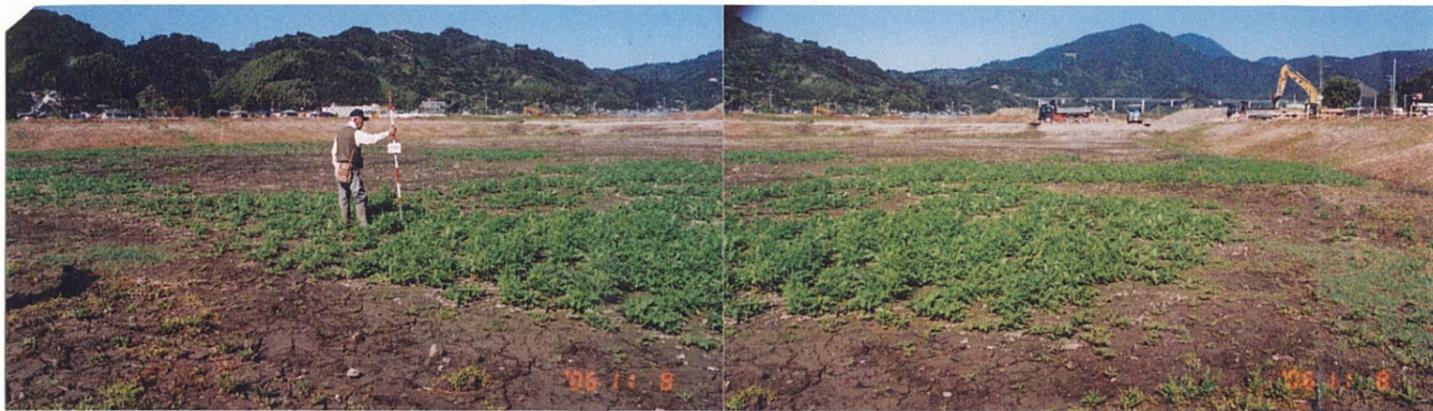
↓
視点場③ 掘削後約1年3か月のスカシタゴボウの大群落 平成18年11月8日撮影 (写⑮)

写⑮・⑯

前ページと同じ、水生・湿生植物のスカシタゴボウの群落は今まで観察されていない大きな規模である。

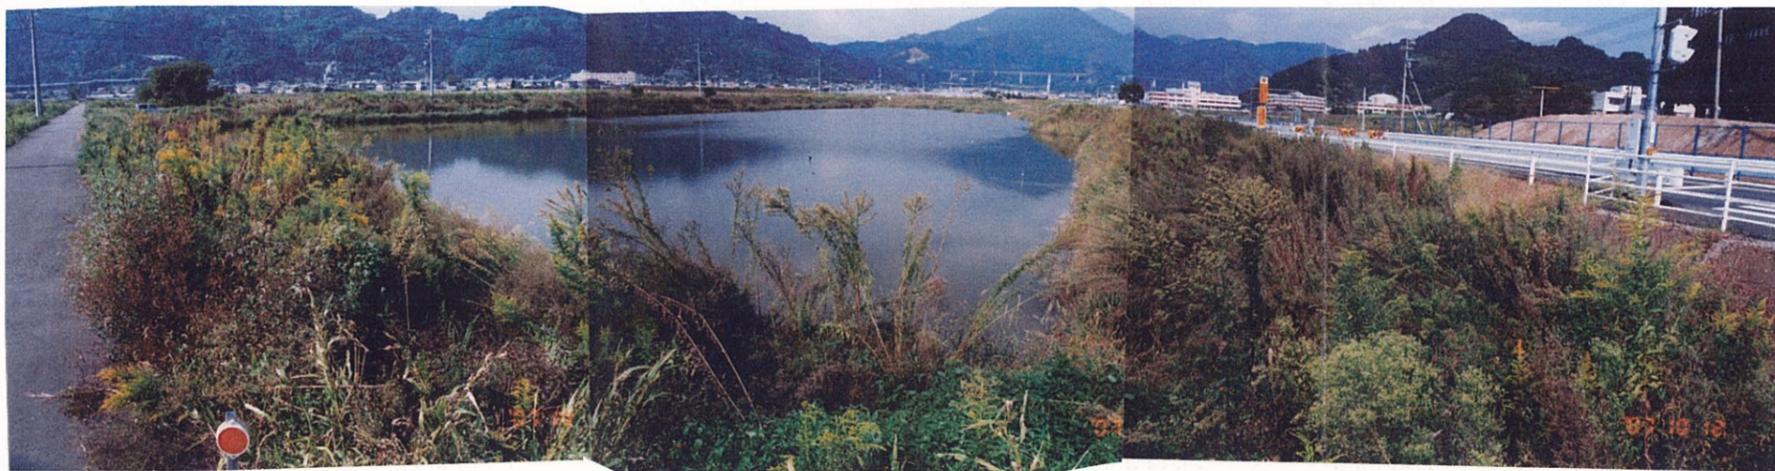
↓
視点場① 湛水した池床の状況 平成19年10月12日撮影 (写⑰)

- ① ヒメムカシヨモギ
- ② セイタカアワダチソウ
- ③ アメリカセンダングサ
- ④ ジュズダマ
- ⑤ オオイヌタデ
- ⑥ オオイヌホオズキ
- ⑦ ホシアサガオ

写⑰

湛水された池沼では池床に生育していた水生・湿生植物のスカシタゴボウをはじめアゼガヤなどは消え、法面には陸生植物のヒメムカシヨモギ、セイタカアワダチソウなどが優占になっている。

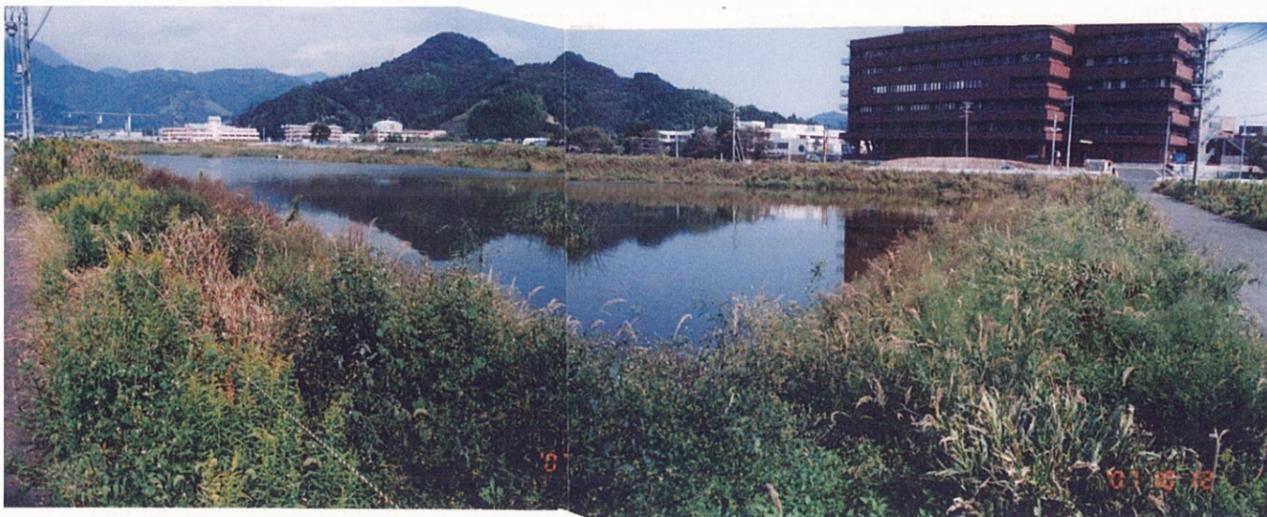
↓
視点場② 湛水した池沼の状況 平成19年10月12日撮影 (写⑱)

- ① ケイヌビエ
- ② ジュズダマ
- ③ アメリカセンダングサ
- ④ ヌカキビ
- ⑤ オオクサキビ
- ⑥ セイタカアワダチソウ
- ⑦ ホシアサガオ

写⑱

法面には水生・湿生植物のケイヌビエ、ジュズダマの他に陸生植物のアメリカセンダングサなどが優占になっている。

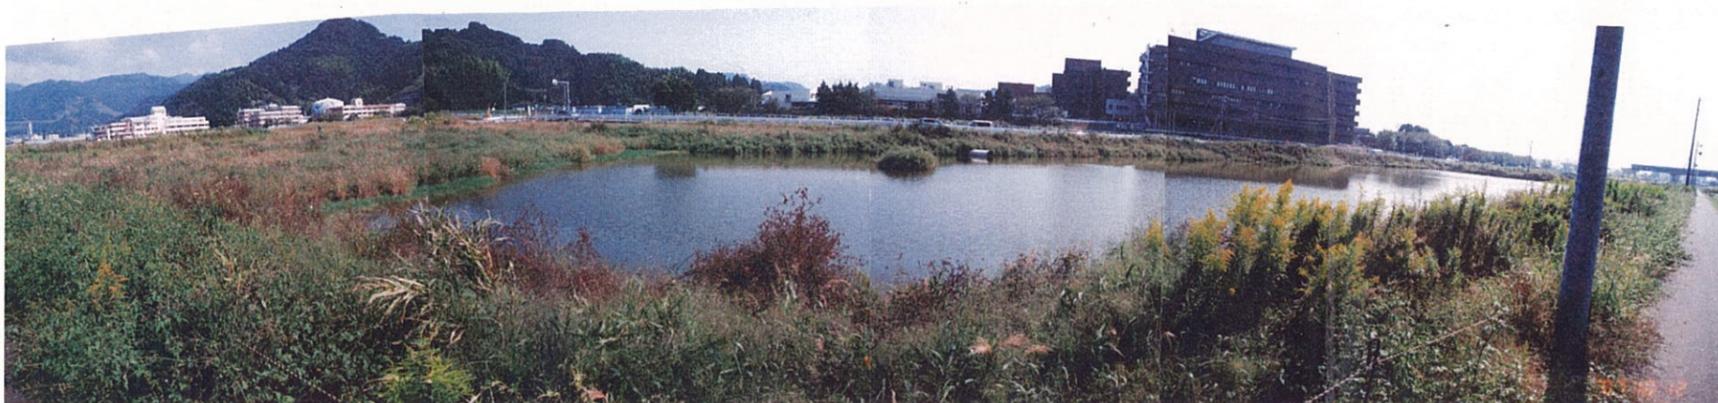
視点場⑤ 湛水した池沼の状況 平成19年10月24日撮影 (写⑱)

- ① セイタカアワダチソウ
- ② コセンダングサ
- ③ アメリカセンダングサ
- ④ ヌカキビ
- ⑤ オオクサキビ
- ⑥ ケイヌビエ
- ⑦ チクゴスズメノヒエ
- ⑧ ミゾソバ
- ⑨ アゼガヤ
- ⑩ アキノノゲシ

写⑱

市道沿いの法面では水生・湿生植物のケイヌビエの他に陸生植物のセイタカアワダチソウ、コセンダングサなどが優占種になっている。

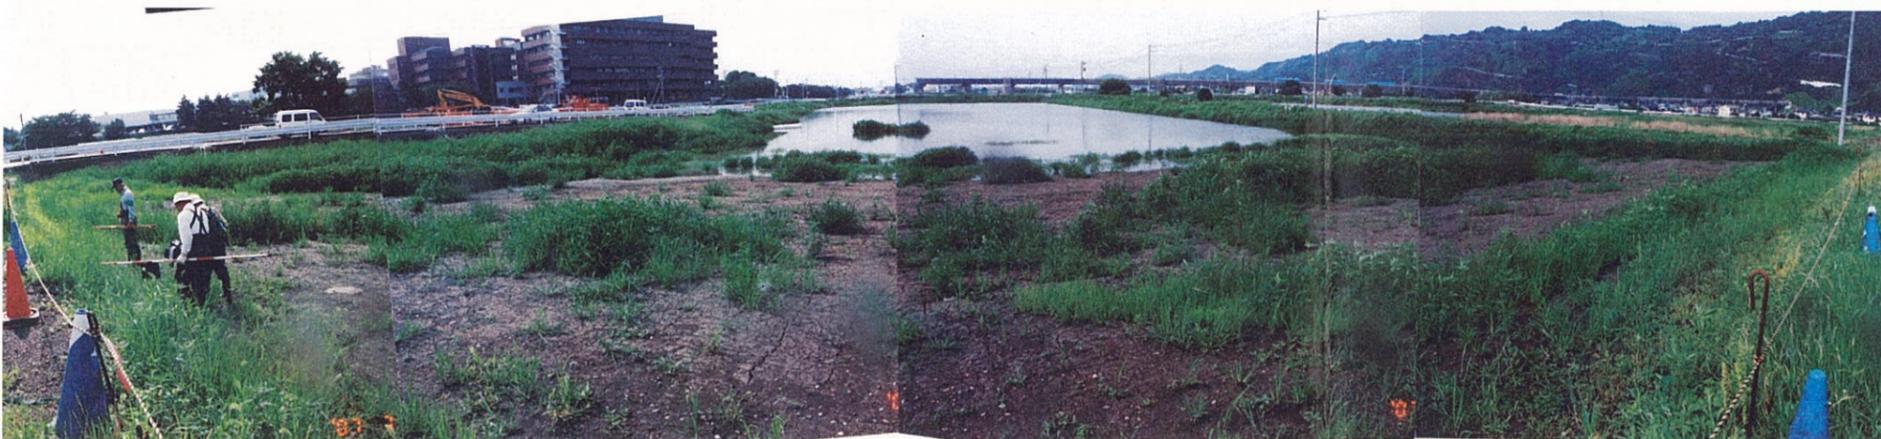
視点場⑥ 掘削後約3か月経過した状況 平成19年7月5日撮影 (写⑳)

- ① アメリカセンダングサ
- ② ケイヌビエ
- ③ セイタカアワダチソウ

写⑳

掘削後約3か月の緩勾配の法面には水生・湿生植物のケイヌビエの他に陸生植物のアメリカセンダングサ、セイタカアワダチソウなどが優占種になっている。

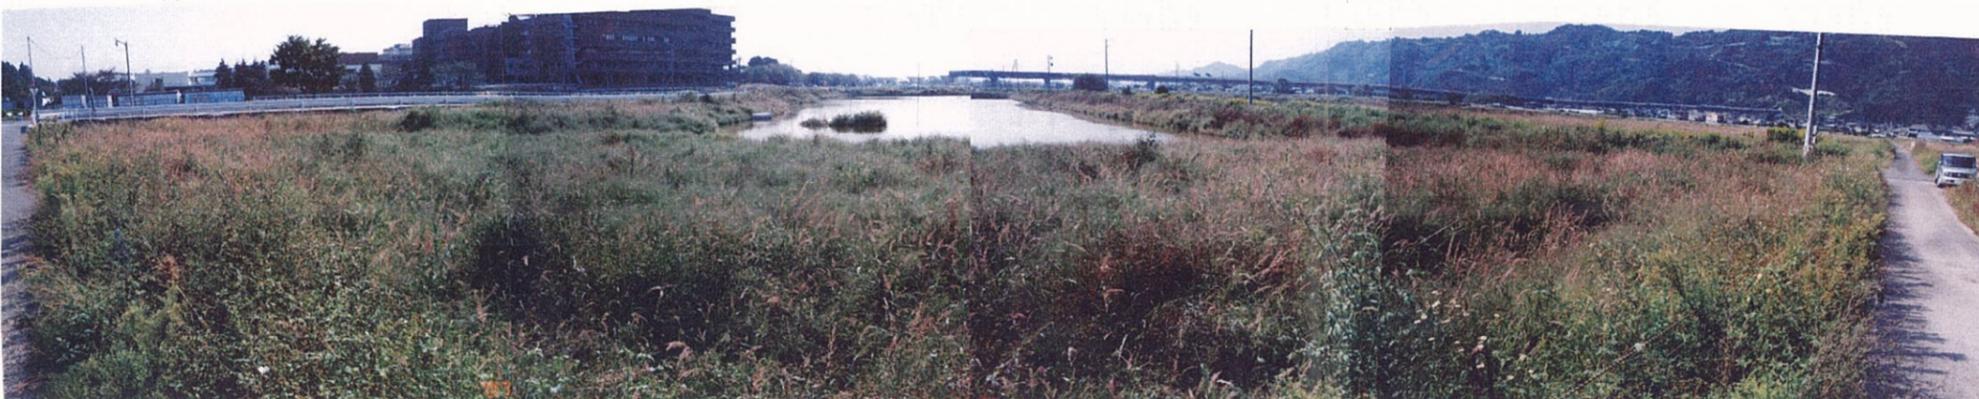
視点場⑥ 掘削後約5か月経過した状況 平成19年10月12日撮影 (写㉑)

- ① ケイヌビエ
- ② ヌカキビ
- ③ コセンダングサ
- ④ アメリカセンダングサ
- ⑤ アキノノゲシ
- ⑥ ヒメムカシヨモギ

写㉑

掘削後約5か月の緩勾配の法面には写⑳と同様に水生・湿生植物のケイヌビエの他に陸生植物のアキノノゲシなどが優占種になっている。
