令和7年度 麻委第3号
麻機遊水地植生調査等業務委託

報 告 書

株式会社 環境アセスメントセンター

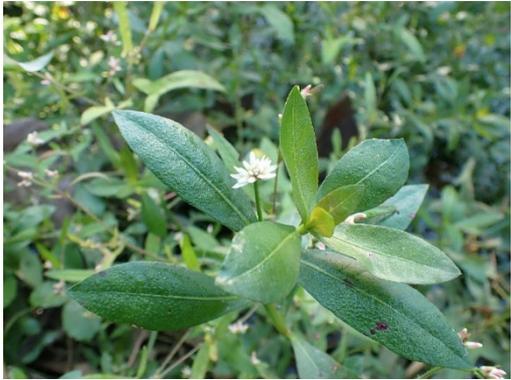
種名	ナガエツルノゲイトウ（ヒユ科）	
一般的な生態	南アメリカ原産の多年草。水辺の湿った環境に生える多年草で、茎の下部が水没することもある。茎の長さは1m以上にもなり、匍匐した基部から数多く分枝し、発根する。茎断片による栄養繁殖が極めて旺盛である。特に、日当たりの良い肥沃な条件下では、急激に増殖する。花期は4～10月。茨城県以西の21府県で確認されている。水路、河川、ため池、水田、畦畔、畑などに生育する。	
配慮事項	<ul style="list-style-type: none"> ・繁殖力が強く、在来種を駆逐するおそれがあり、早期発見、早期駆除が必要である。 ・水路を閉塞し、取水・排水の障害となり、水田、畑地に侵入するなど農業被害も深刻である。 ・周辺への拡散を防止するため、流域内の水域で優先的に駆除する場所を選定し対策を実施する。なお、防除対策は複数年継続的に実施する ・茎は千切れやすく、数センチの茎断片からも容易に発根するため、流入・流出防止対策が必要である。 	
写真	<p>ナガエツルノゲイトウ</p>

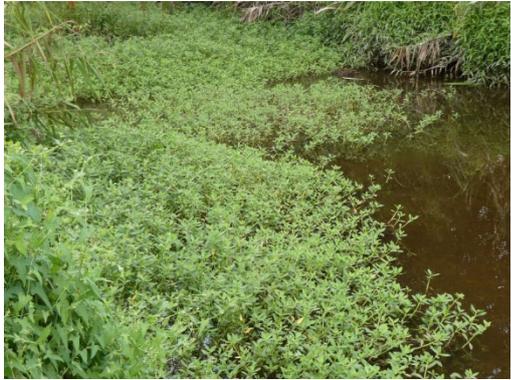
<p>(R7 (2025) /10/30 撮影)</p>	<p>ナガエツルノゲイトウ生育環境</p>

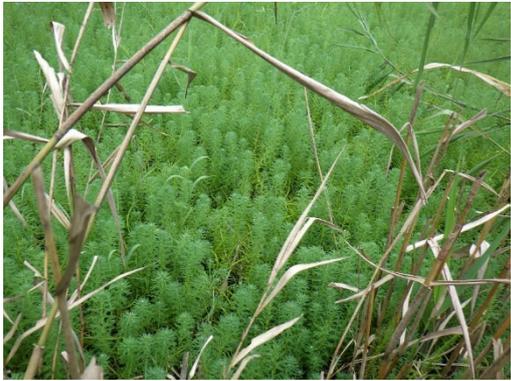
種名	オオフサモ（アリノトウグサ科）	
一般的な生態	南アメリカ原産の多年草。花期は6月頃。抽水性植物で水面からの高さは0.2～0.3m。雌雄異株。日本では雌株のみで、種子生産は確認されていない。本州以南に分布する。湖沼、河川、池、水路、一部の休耕田に生育する。	
配慮事項	<ul style="list-style-type: none"> ・繁殖力が強く、在来種を駆逐するおそれがある。 ・水路の水流を阻害して問題になる。 ・防除するためには、地上部だけでなく根まで引き抜く必要がある。 ・切れ藻（茎の破片）で拡散し、再生するため、除去作業の際はそれらもできるだけ回収する。 ・防除対策は複数年継続的に実施する。 	
写真	<p>オオフサモ</p>

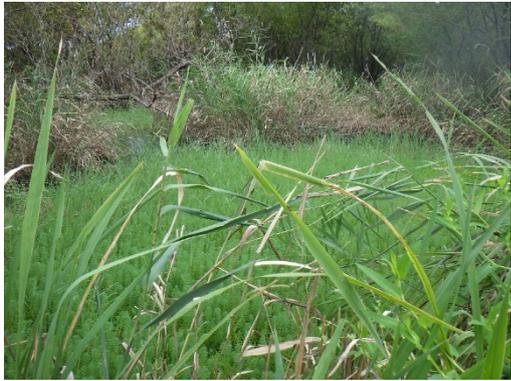
<p>(R7 (2025) /10/19 撮影)</p>	<p>オオフサモ生育環境</p>

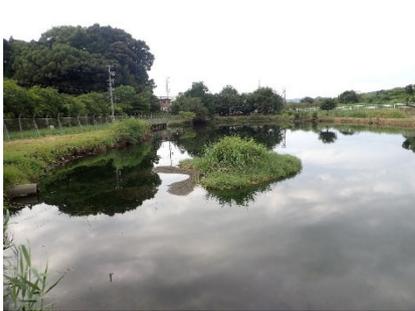
㉛ コンクリート護岸の水路

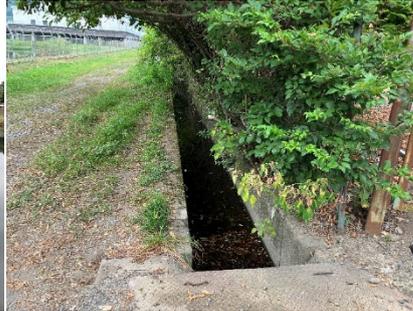
㉜ ため池

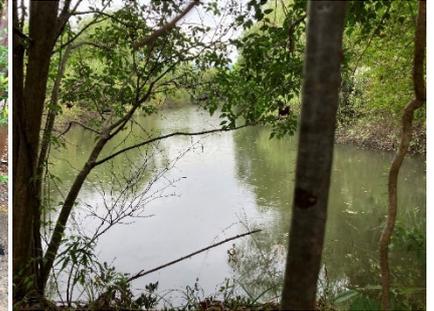
㉝ コンクリート護岸の水路

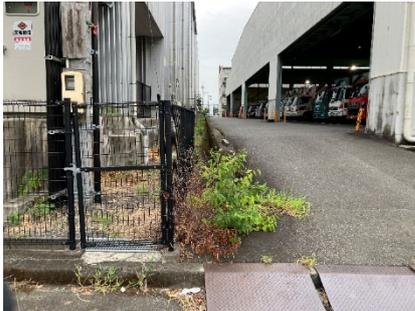
㉞ コンクリート護岸の水路

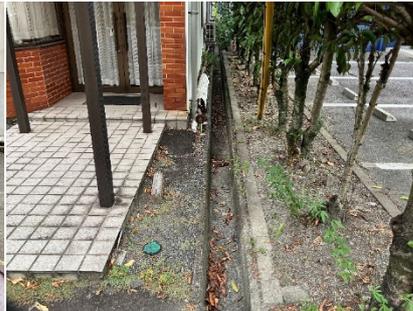
㉟ コンクリート護岸の水路

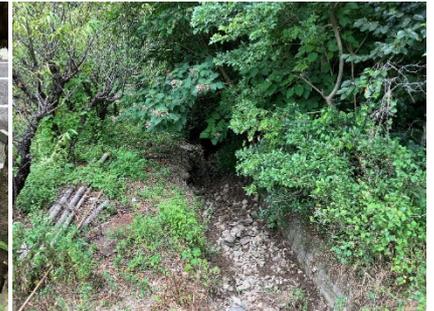
㊱ コンクリート護岸の水路

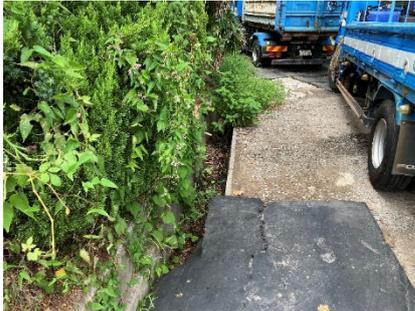
㊲ コンクリート護岸の水路 (暗渠)

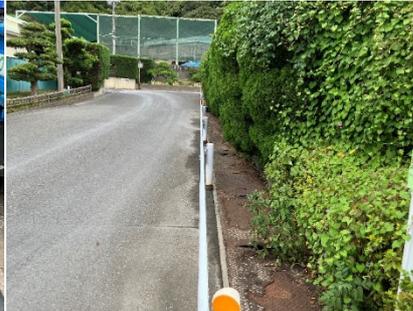
㊳ 護岸未整備の水路
